香 良 洲 漁 港 海 岸  
長 寿 命 化 計 画 書

平成 30 年 9 月

三 重 県 津 市

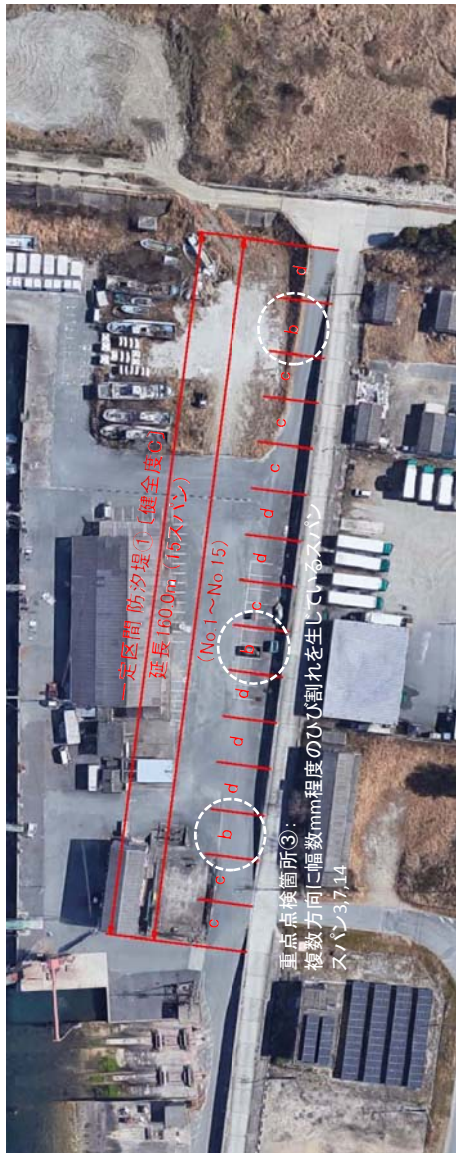
図 3-4 防汐堤①の変状の概要

| 重点点検箇所シート | | | | | | | | | | | | | | | |
|---|---|---|--|---|--|---|---|---|--|---|--|--|--|--|--|
| | 健全度評価<br>変状ランク C b<br>変状箇所の概要<br>ひび割れ (B=1.0mm, L=1.0m) | | | 健全度評価<br>変状ランク C b<br>変状箇所の概要<br>ひび割れ (B=1.0mm, L=1.0m) | | | 健全度評価<br>変状ランク C b<br>変状箇所の概要<br>ひび割れ (B=1.0mm, L=1.0m) | | | 健全度評価<br>変状ランク<br>変状箇所の概要<br>工種 | | | | | |

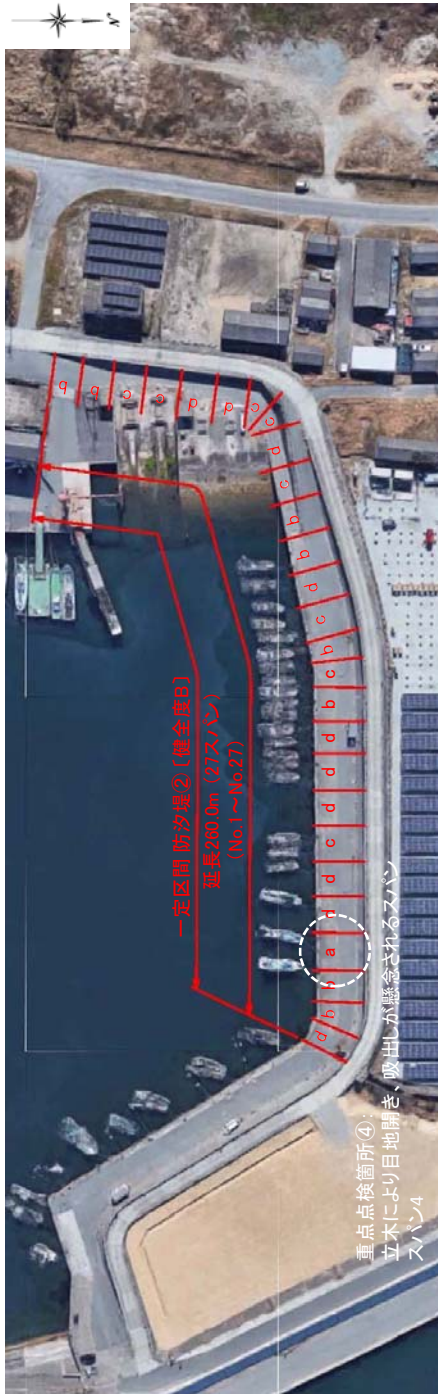
| 重点点検箇所 | | | | | | | | | | | | | | | | | | | | | | | | | | | | | | | | | | | | | | | | | | | | | | | | | | | | | | |
|---|---|---|---|---|---|---|---|---|---|---|--|---|---|---|---|---|---|---|---|---|---|--|---|--|--|---|---|---|---|---|---|---|---|---|--|---|--|--|---|---|---|---|---|---|---|---|---|--|---|--|--|--|--|--|
| | | | <table><tr><td>健全度評価</td><td>B</td><td>工種</td><td>天端被覆工</td></tr><tr><td>変状ランク</td><td>a</td><td colspan="2">変状箇所の概要</td></tr><tr><td colspan="4">目地開き(D=20mm)</td></tr></table> | 健全度評価 | B | 工種 | 天端被覆工 | 変状ランク | a | 変状箇所の概要 | | 目地開き(D=20mm) | | | | <table><tr><td>健全度評価</td><td></td><td>工種</td><td></td></tr><tr><td>変状ランク</td><td></td><td colspan="2">変状箇所の概要</td></tr><tr><td colspan="4"></td></tr></table> | 健全度評価 | | 工種 | | 変状ランク | | 変状箇所の概要 | | | | | | <table><tr><td>健全度評価</td><td></td><td>工種</td><td></td></tr><tr><td>変状ランク</td><td></td><td colspan="2">変状箇所の概要</td></tr><tr><td colspan="4"></td></tr></table> | 健全度評価 | | 工種 | | 変状ランク | | 変状箇所の概要 | | | | | | <table><tr><td>健全度評価</td><td></td><td>工種</td><td></td></tr><tr><td>変状ランク</td><td></td><td colspan="2">変状箇所の概要</td></tr><tr><td colspan="4"></td></tr></table> | 健全度評価 | | 工種 | | 変状ランク | | 変状箇所の概要 | | | | | |

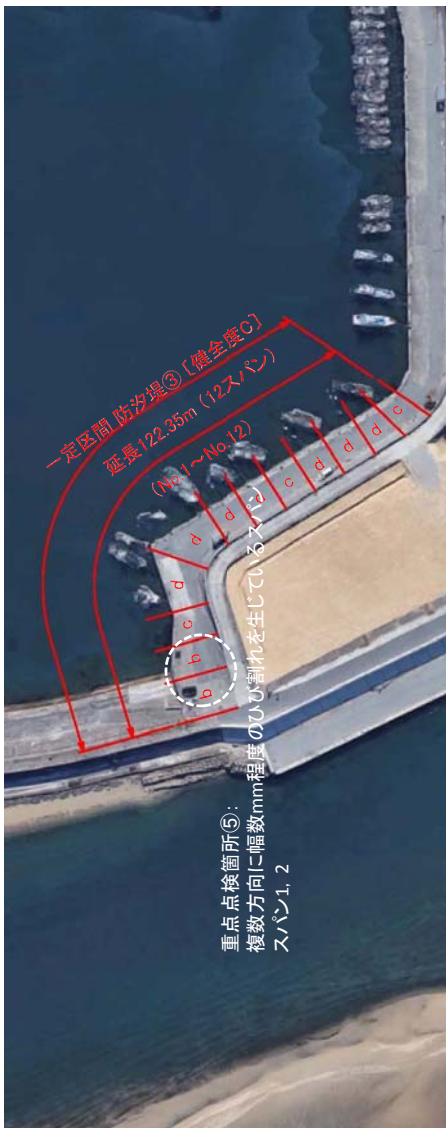
| | 健全度評価 C<br>変状ランク b<br>変状箇所の概要 変状箇所の概要<br>ひび割れ(L=2.7m B=3mm) | | | | 健全度評価 C<br>変状ランク b<br>変状箇所の概要 変状箇所の概要<br>ひび割れ(L=0.7m B=1mm) | | | | 健全度評価<br>変状ランク<br>変状箇所の概要<br>変状箇所の概要 | | | |

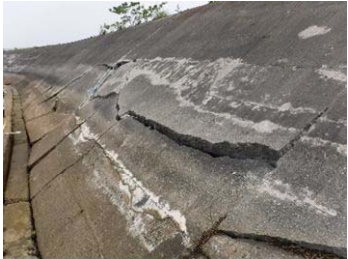
| 堤防① | 補修内容 |
|---|---|
| | <p>堤防①北側<br/>堤防①のうち、スパン1から11までの堤防①北側については、矢板の継手の破損で、裏込材が流出し、広範囲にわたって沈下・陥没が確認された。<br/><b>(更新区間)</b><br/>2019年度:更新</p> <p>堤防①南側<br/>堤防①のうち、スパン12から28までの堤防①南側については、堤防①北側のような大きな変状は確認されず、比較的健全な区間である。<br/>2019年度:補修(概算工事費:0.29百万円&lt;諸経費込&gt;)<br/>2046年度:補修(概算工事費:0.22百万円&lt;諸経費込&gt;)<br/>2064年度:補修(概算工事費:0.13百万円&lt;諸経費込&gt;)</p> |

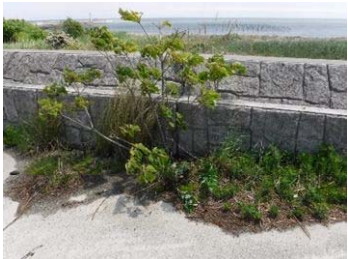
| 堤防① | 補修内容 |
|---|---|
| | <p>目地部より樹木が繁茂していることを確認した。樹木を残置した場合、天端被覆のひび割れが発生する可能性があることや、目地開きが発生するため、堤体の健全性が著しく低下する。<br/>2020年度:補修(概算工事費:0.02百万円&lt;諸経費込&gt;)<br/>2066年度:補修(概算工事費:1.36百万円&lt;諸経費込&gt;)</p> |

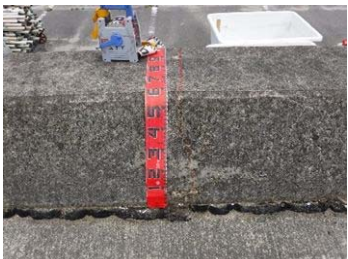
| 堤防① | 補修内容 |
|---|---|
| | <p>防汐堤は、2005年度竣工で比較的近年に施工された施設であり、ひび割れ発生が見られるものの概ね健全な施設である。</p> <p>防汐堤①<br/>2021年度:補修(概算工事費:0.08百万円&lt;諸経費込&gt;)<br/>2047年度:補修(概算工事費:0.05百万円&lt;諸経費込&gt;)<br/>2050年度:補修(概算工事費:0.04百万円&lt;諸経費込&gt;)<br/>2067年度:補修(概算工事費:2.23百万円&lt;諸経費込&gt;)</p> <p>防汐堤②<br/>2022年度:補修(概算工事費:0.23百万円&lt;諸経費込&gt;)<br/>2035年度:補修(概算工事費:0.03百万円&lt;諸経費込&gt;)</p> |
