三重県指定史跡津城跡  
石垣測量・変位調査報告

概要版

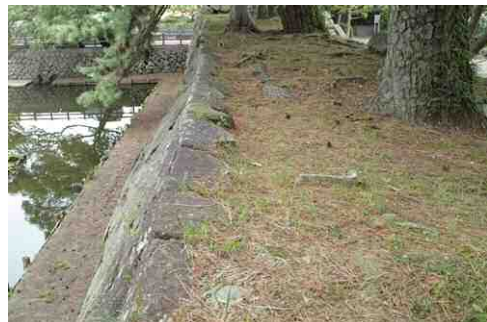
本調査では城内全域にわたって、天端面の高径木が石垣の孕みを招いていることが確認された。石垣背面構造の違いによるものと思われるが、天端面に樹根が露出している箇所が散見された。

図 3-1 天端面の高径木と孕み（Q-s 南側石垣）

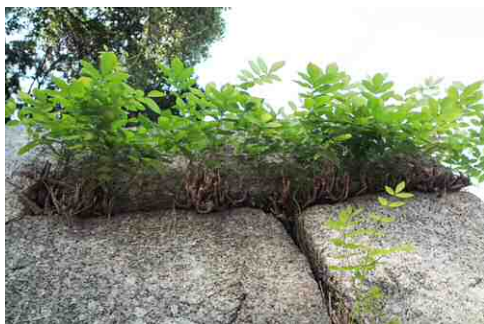
上下に積み重なる築石間の段差や、間詰石と築石との空隙に堆積した枯葉が腐葉土化し、幼木の生育を助長している。

図 3-2 石垣目地に植生する幼木  
（玉櫛脇石垣 M-e）

幼木を放置したり伐根を怠ると、いずれ根が石垣を押し出し孕みの要因と化すのにとどまらず、樹根と石材との距離が近いために石そのものに損傷を与える可能性も考えられる。日常管理において早期段階での根からの幼木撤去と、定期的に清掃を行い落葉などが溜まらない状態を保つことが石垣破損への予防策となる。

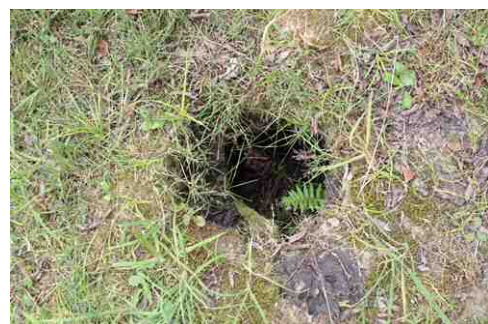
切株は経年的に腐敗し、それによって地盤内の空洞化と地盤陥没を引き起こすため、石垣変位の直接的な原因の一つとして考えられるとともに、それがゆえに石垣変位の抑制のために優先的に対策が求められる。城内ではすでに空洞化した切株跡が西之丸の北側石垣（P）の天端面で発見されたほか、腐敗の進んだ切株が本丸の天守台石垣付近で確認された。

図 3-3 腐敗が進行した切株（北側石垣 P-n2）

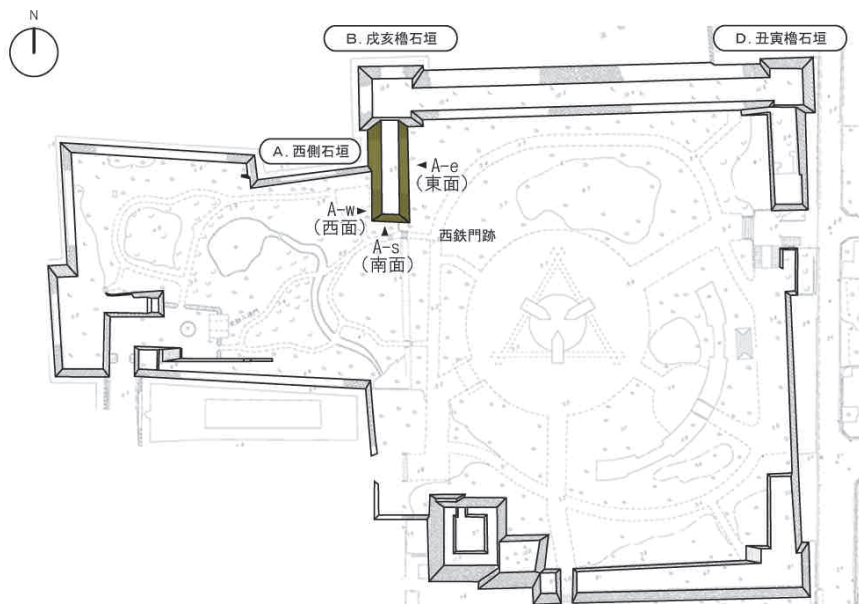
図 4-1 キープラン (A. 西側石垣)

高虎による大改修で西鉄門と戌亥櫓との間の多聞櫓下石垣として築造され、積み直しの跡も見られないので往年の姿で残っていると思われる。ただし、西面 (A-w) の南側の隅石にモルタル充填と白華 (※) が確認され、当時の伊勢新聞から知れるように、昭和 40 年代前半に石垣の間隙への補強工事が行われたと考えられる。

天端面の樹木根の押し出しに起因すると考えられる孕み出しがすべての面で確認される。

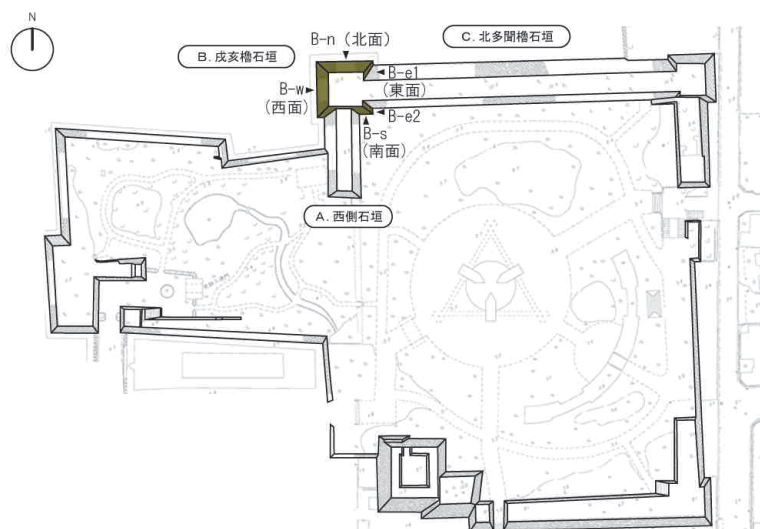
図 4-2 キープラン (B. 戌亥櫓石垣)

三層三階の戌亥櫓台として、東側の丑寅櫓と対として高虎によって築造されたと考えられる。南東側出石の間隙部にコンクリートが充填されていることから、この修理が行われた昭和 40 年代前半の時点で石垣の孕み出しが進行していたと思われる。破損および変位の状況としては、全体的な間詰石の抜けと南西・南東出隅部の下部での積み方の乱れが顕著である。

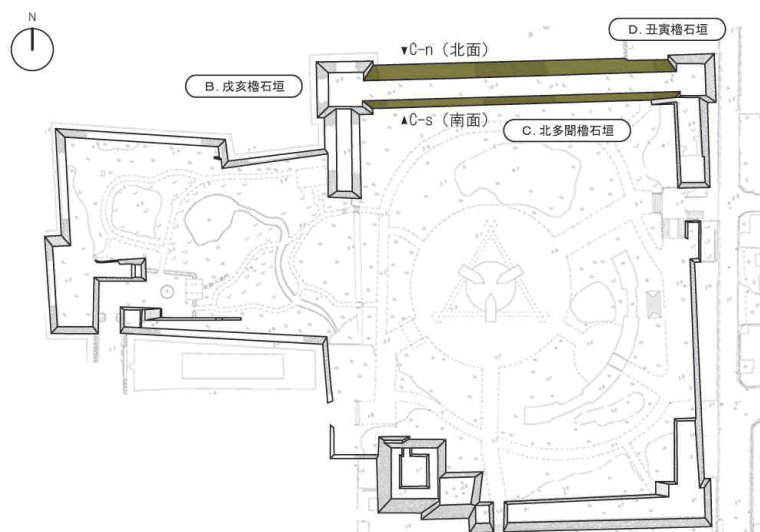
図 4-3 キープラン (C. 北多聞櫓石垣)

戌亥櫓と丑寅櫓とを接続する多聞櫓で北面(C-n)には西側の入隅を除いて犬走りはなく、直接堀に接している。天端面には大径木のマツとサクラが多く生育し、南面中央付近の天端石そばで成長したサクラの樹根の押し出しによって持ち上がり、変位した天端石がある。天端中央の地盤面は部分的に陥没している。南面は全体的に下部が孕んでいるため、破損石材も応力がかかる下部にとりわけ集中している。破損の症状では割損（ワレ）と表面剥離が多く、孕みによる割れた石材は端断面が大きくずれており、応力がかかった方向がよく判断できる。

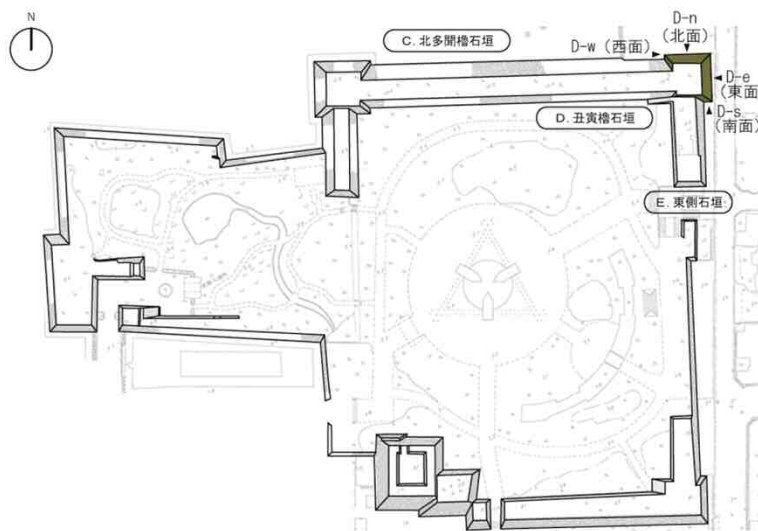
図 4-4 キープラン（D. 丑寅櫓石垣）

石垣面の孕み出しは東面の北側上方と北面の西側下方が特に深刻で、間詰石の抜けと天端の樹木根による押し出しが要因であると考えられる。南東隅の東側下部と西側下部の隅石間隙部にコンクリート・モルタルが充填されている。昭和 40 年代前半の伊勢新聞では数度にわたって津城跡石垣の修理の計画と修理完了の旨が伝えられた。この丑寅櫓石垣は記事の写真で複数回にわたって紹介されており、当時から石垣の孕み出しが著しかったことがうかがえる。

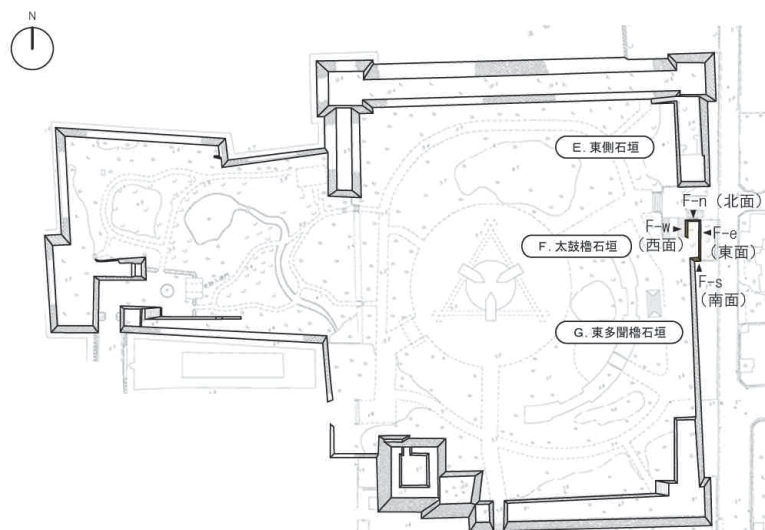
図 4-6 キープラン (F. 太鼓櫓石垣)

『御秘録』によると高さは二丈（6.06m）と知れ、現在の最高高さは2.0m程なので、元来の石垣は残存する石垣の三倍程度の高さを有していたと推測される。昭和40年6月17日の伊勢新聞によると、この石垣は一部崩壊しており、記事には「城跡入口の内側の石垣（幅約四メートル）が今月初めの雨でくずれ落ちたもの。三十センチの穴があき、付近は盛土にヒビがはいっている」とある。記事に添えられた写真より、崩壊したのは北面であると思われる。この写真では今日確認できる北面の石垣の上に数段の間知石風の石材が落とし積で積まれており、その上には低木植栽が植えられているのが確認できる。現在では、北面において高さ1.0m程度の盛土と、高木・低木植栽が天端面に確認でき、今日に至るまでに改変があったことが示唆される。

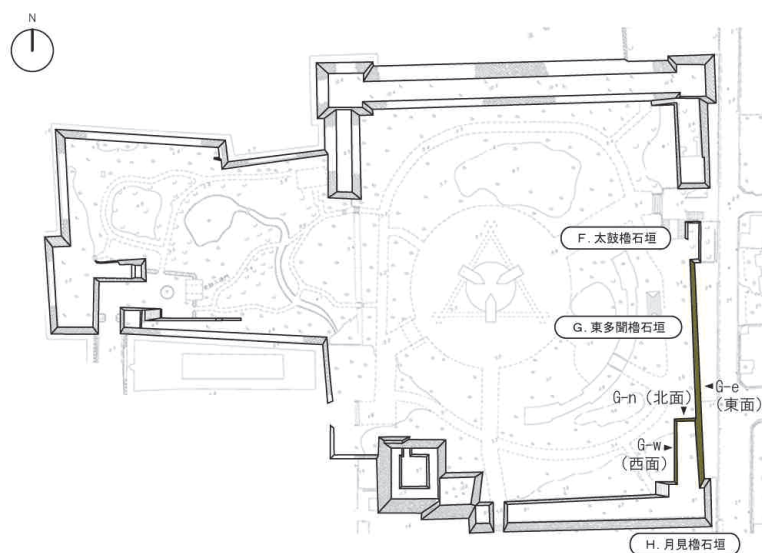
図4-7 キープラン（G. 東多聞櫓石垣）

太鼓櫓の南西隅で接続する北面とそこから南へ延びる西面は一部を残して失われ、唯一現存する東面（G-e）も北側と南側では2.5m程度の高低差がある。『御秘録』によれば石垣高さは犬走りより二丈（6.06m）で、対して現在の地盤面より天端面までの最高高さは6.0m弱である。両者の値は近似するが、南側の高さが増している範囲、つまり西側石垣が残存する範囲の天端石を含む上側2～3m程度が部分的に落とし積になっており過去の記録と勘案すると、この東面の南側は数回に渡って崩壊と修理を経験していることが確認できる。

東面は石垣の全面にモルタルが充填されており、また、火災により赤く変色した石材が東面全体に渡って散在しており、過去に面の全体的な積み直しが行われ、その後モルタルが充填された可能性が示唆される。

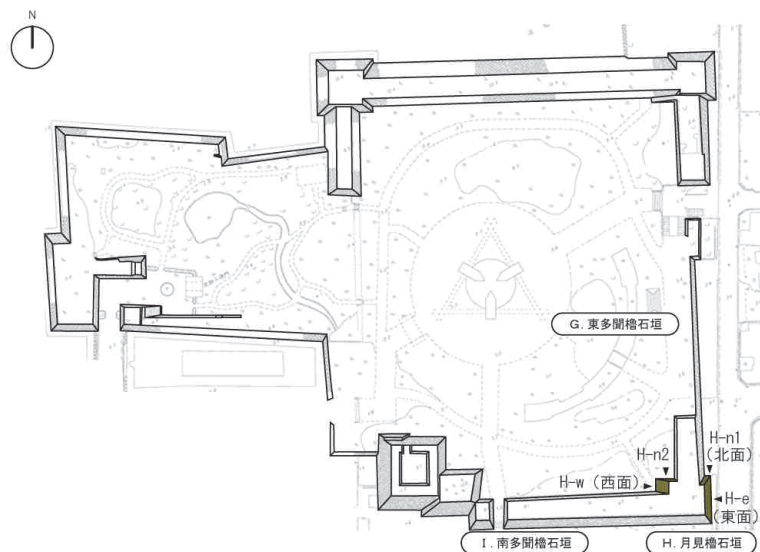
図 4-8 キープラン (H. 月見櫓石垣)

高虎による大改修の際に拡張された南多聞櫓の東側に建立した月見櫓台である。状況としては、東面は破損が著しく全面的に間隙にモルタルが充填されている。破損の内訳は石傷による割損（ワレ）が大半を占める。東面の南側には顕著な孕み出しがあり、間隙へのモルタル充填による排水不良、天端面の樹木根による押し出しによる影響が要因として挙げられるだろう。東多聞櫓石垣と同様に東面は歩行帯に接しているため石垣の変位には特に注意が必要である。

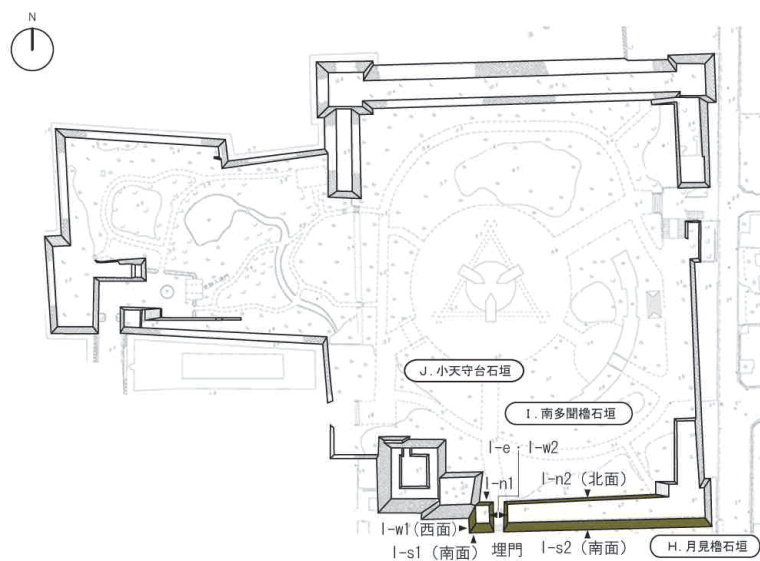
図 4-9 キープラン (I. 南多聞櫓石垣)

高虎による大改修の際に拡張された痕跡を南面（I-s2）に残す石垣で、月見櫓より連続し、埋門を挟んで西側の小天守台石垣に繋がる。南側は、かつては堀に、現在は公園に面する高石垣で、本丸内側は東多聞櫓石垣から連続する布積くずしの石積で構成される。拡張の痕跡である算木積状の隅石が南面の東側（I-s2）に確認できる。天端にはマツなどの高木が植生し、天端面の南北方向の中心の位置で月見櫓から埋門まで部分的に地盤が陥没している。また、東多聞櫓石垣から連続して、この石垣面の東端から延長 10m ほどの範囲で石垣全面にモルタルが充填され、月見櫓石垣と同時期にこの南面も崩壊し、修理されたと考えられる。埋門は本丸と南側の内堀とをつなぐ門として高虎による改修の後に設けられたが、現在の門幅は当初のままであると考えられる。

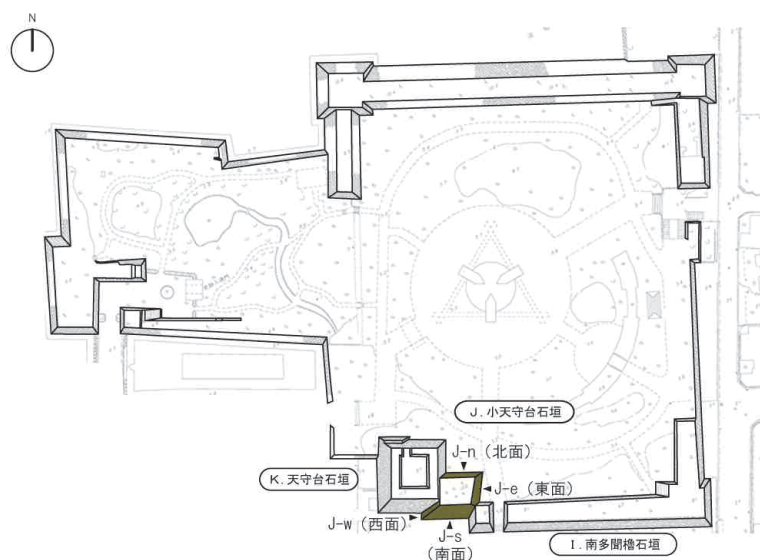
図 4-10 キープラン（J. 小天守台石垣）

小天守台石垣自体は築城当時から残る数少ない石垣であると考えられるが、東多聞櫓石垣から連続する特徴である、本丸内側と堀側とで積み方を異にする点が特徴である。石材の破損は孕み出しの付近に多く確認され、南面では東側下部、北面と東面では間詰石の抜けが著しい範囲で孕み出しが起こっている。主に石積の構造に起因する割損（ワレ）・亀裂が見受けられるほか南面の南東出隅の下部では焼け跡があり、その範囲に重なるように破損石材が集中していることから、この範囲の破損石材は火災に起因すると考えられる。

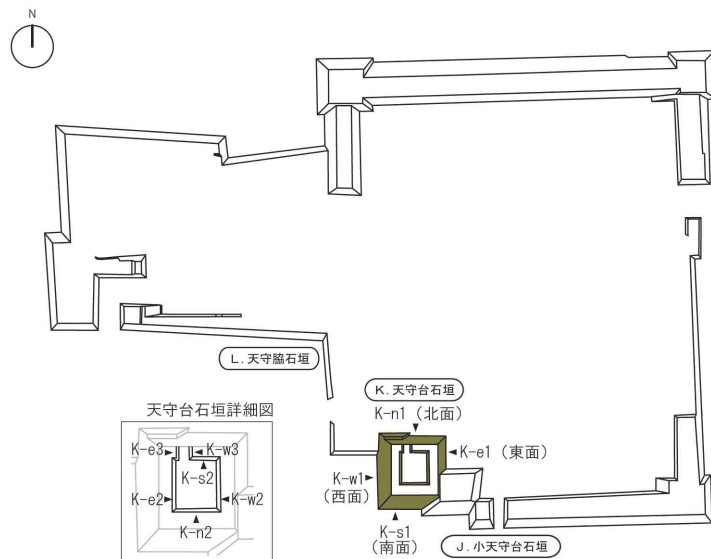
図 4-11 キープラン（K. 天守台石垣）

組が残存し（K-n2、w2、s2、e2、e3、w3）、その石組の天端面に大径木が植生する。南面は東側下部の孕み出しが顕著で、同箇所には間隙部にコンクリートが充填されている。本丸南側の他の石垣と同じく、堀側の南面と西面は北面と東面に比べて破損石材が多く風化石材も多く存在するため、元来使用された石が粗悪な石質であったことが示唆される。また、南面と西面にはともに面の下部に焼け跡があり、火災も石材破損の一因であると考えられる。

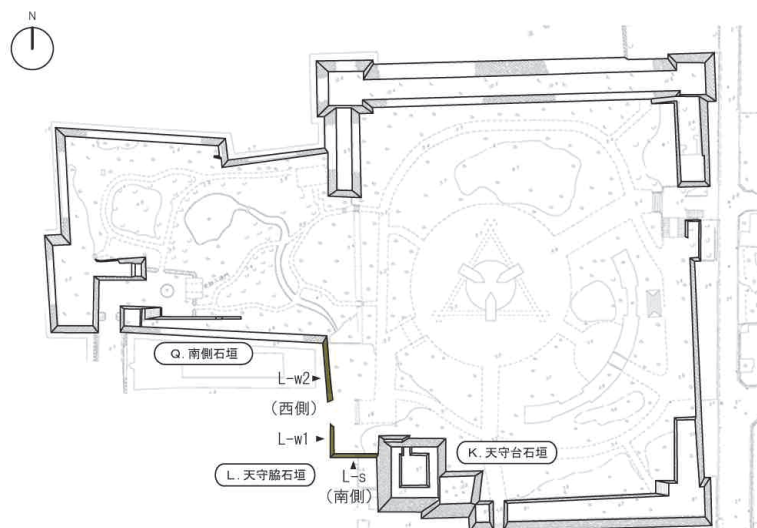
図 4-12 キープラン（L. 天守脇石垣）

天守台石垣西側より西鉄門を構成する伊賀櫓へつながる多聞櫓である。改変により石垣高さは低くなった。この石垣は「西多聞」と呼ばれ、寸法は「外側水底より2丈8尺(8.484m)、内側1丈2尺(3.636m)」と記される。通路より北側の西面では、使用されている石材の質が他の面と比べて若干劣り、風化や石質によって引き起こされた破損が散見され、面の中央部分の下方に孕み出しが認められる。これは間詰石が欠落している範囲と一致するため石垣の構造上の欠陥と、天端面に植生する樹木根による押し出しが原因と考えられる。通路より南側の西面石垣と南面に関しては、破損石材はわずかに数える程度であるが、局所的に孕み出しを呈する箇所が確認できる。これも天端面の樹木によって引き起こされた可能性が示唆される。

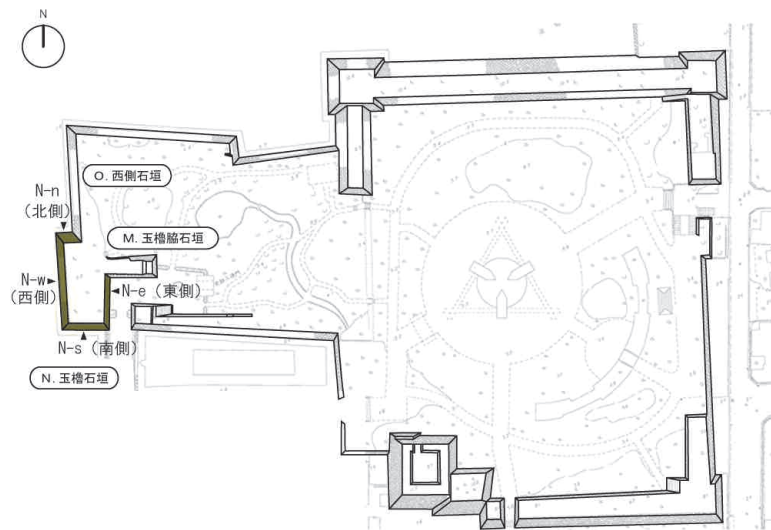
図 4-14 キープラン (N. 玉櫛石垣)

石垣の天端高さがおよそ $-5.0\text{m}$ で、水面が $-1.0\text{m}$ なので水面下に $1.0\text{m}$ ほど石垣が潜っていると思われる。特に、南面と西面において破損石材の割合が多い。また、西面と南面で顕著である孕み出しの要因として高径木の樹木根による押し出しと、それによる石垣背面の土砂が裏込層に流入したことが考えられる。また、西面北側隅部において、付近の築石面が前方に孕み出し対照的に隅部の上段7石分ほどが後方に陥没し、下段と段差が生じている。

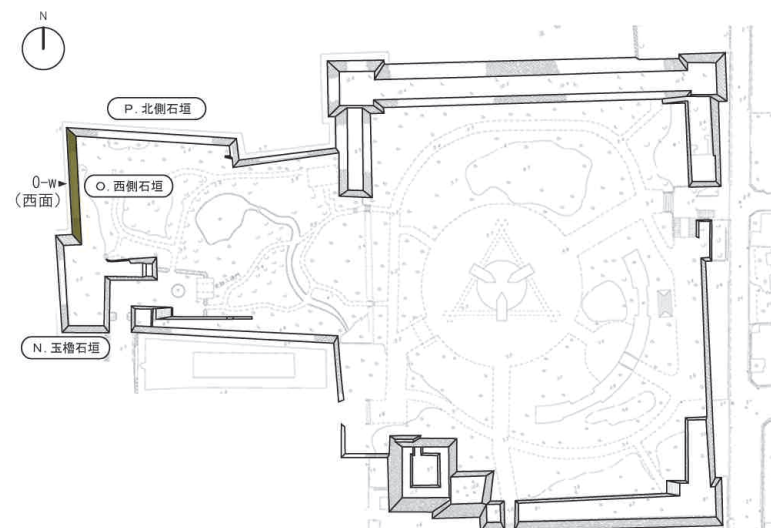
図 4-15 キープラン (O. 西側石垣)

玉櫓石垣の北面と北側石垣とをつなぐ堀石垣である。主な築石は花崗岩であるが、砂岩が多く混じり、また切石による部分的で不自然な組積、乱積と布積くずしが混在する滑らかではない石積の様子などから、積み方に応じて石材加工が施され、築造されたとは考えにくく、この意味で積み直しされた可能性が高い。石材は玉櫓石垣と比較すると全体的に小ぶりとなり、天端付近には面が200×300mm程度の小ぶりの石材を充填し、天端ラインの合わせをうかがっている箇所もある。天端面に近接して樹木が植わっている。北東出隅は算木積であるが、隅部と築石部との境界が芋目地となり、これを境に築石面で大きな孕み出しが生じている。この孕み出しの箇所は間詰石の抜けが著しく、裏込材が流出している箇所がみられる。破損石材の分布は南側に集中し石材の風化による割損（ワレ）がその多くを占める。

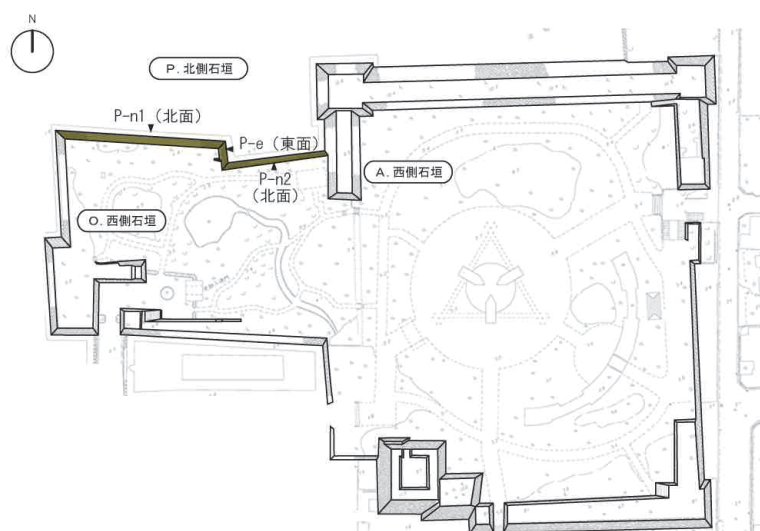
図 4-16 キープラン (P. 北側石垣)

西之丸の北側を占める石垣で、堀の埋立て前は、石垣の中央に残る北面 (P-n1) 北東出隅より、西之丸と本間とを結んだ橋が渡っていた桜門に至るまで、南側へ石垣が連なっていた。廃城後、段階的に堀の埋立てが進行する中で、東面 (P-e) の南東入隅より本丸の西側石垣につき当たるように石垣 (P-n2) が築造された。変位の状況としては、北面では天端石に接するようにして植わっている樹木の背面が陥没し石垣が孕み出している箇所が複数存在する。裏込めへ背面土砂が流出した可能性を示唆する。また、隅石と築石面とが分離し、大きな間隙が生じている。とりわけ北面 (P-n1) の東隅付近の築石面は間詰石の抜けが顕著で孕み出しも激しい。東面は下部での間詰石の抜けと孕み出しが目立つ。

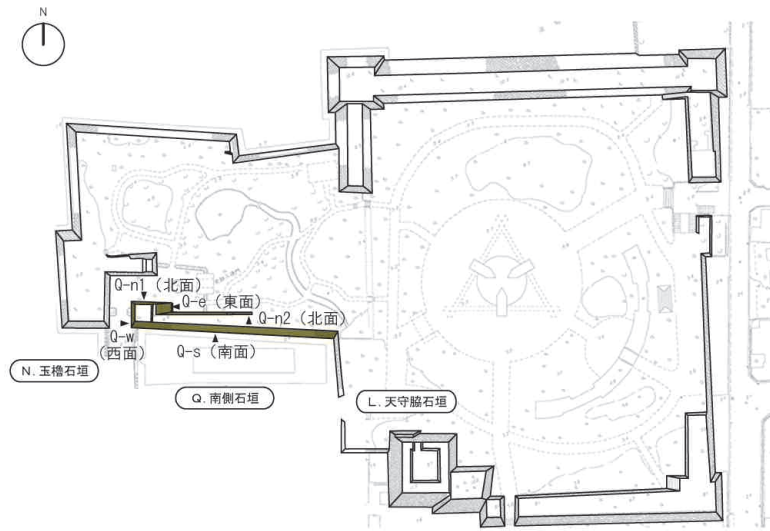
図 4-17 キープラン (Q. 南側石垣)

調査樹木のうち、西之丸の南側石垣（Q）の天端面に生えるマツとカエデに顕著な害虫による影響が確認された。すでに樹幹が空洞化したものも少なくなく、病害の進行による倒木や、結果的に発生する樹根の腐敗による周辺の地盤陥没の可能性を孕むため、早急に対策を講じる必要がある。

西之丸の南側を占める石垣で、南面は西之丸・本丸間の内堀が埋め立てられた際に天守脇石垣まで東側へ拡張された。本丸の南多聞櫓の拡張の痕跡と同様に、南面 (Q-s) は面の中心部分に存在する算木積の拡張跡を挟んで、西側が布積・布積くずし、東側が落とし積の石垣で構成されている。主な築石は花崗岩であるが、南面の布積くずしの範囲と西面には錆色の石材の使用が認められる。天端面にはイロハモミジやマツなどの高木が点在し、樹幹が腐食しているものが多い。また、南面の中央付近では天端石背面の地盤が著しく陥没しており、これに呼応するように、同じ箇所の南面石垣は孕み出しを生じている。

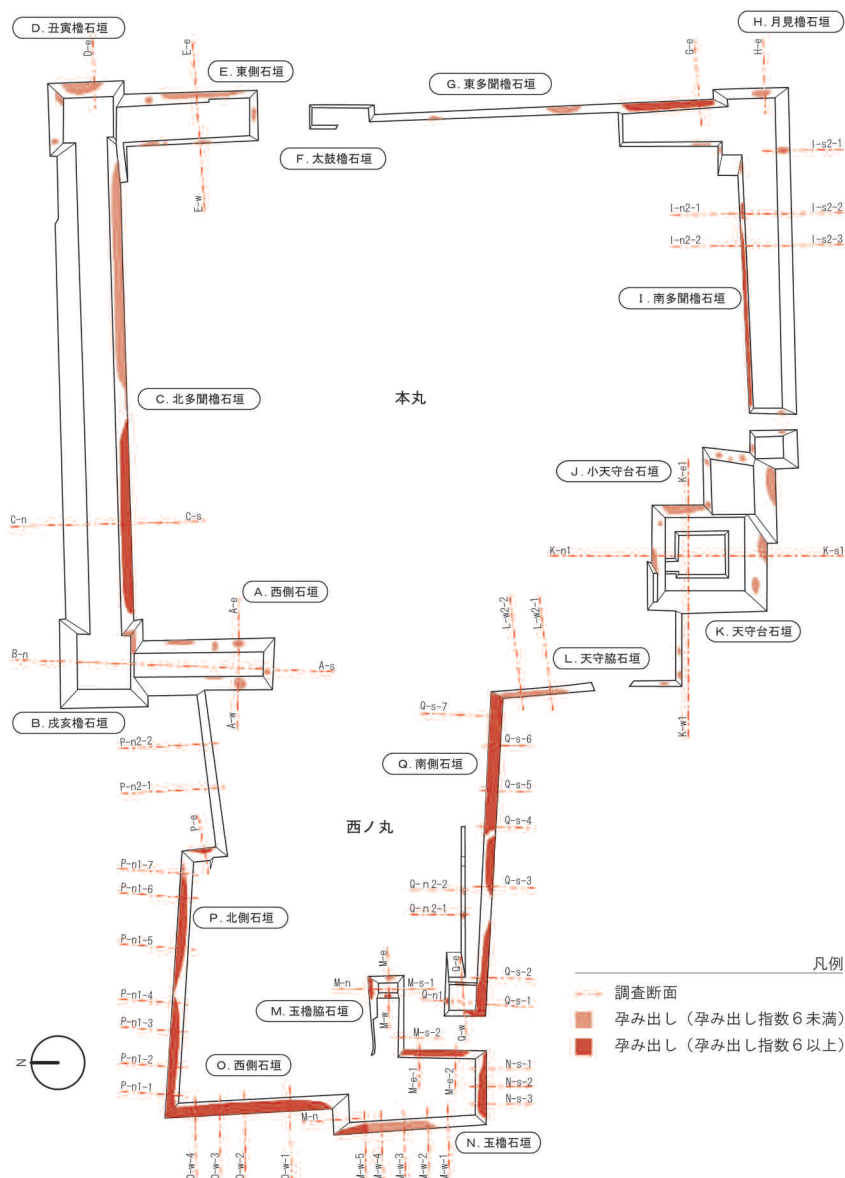
図 4-3 調査断面位置と孕み出しの位置・指数

城内での目視調査の際に顕著な孕み出しが確認された箇所を対象として作成した石垣縦断面図を用いた孕み出し指数による評価をここでは行う。孕み出し指数とは、城郭石垣において築造時から水平方向の最大変形量である孕み出し（cm）を石垣高さ（m）で除して求められる値で、この値が6～7を超えると石垣崩壊の危険性があると考えられる。

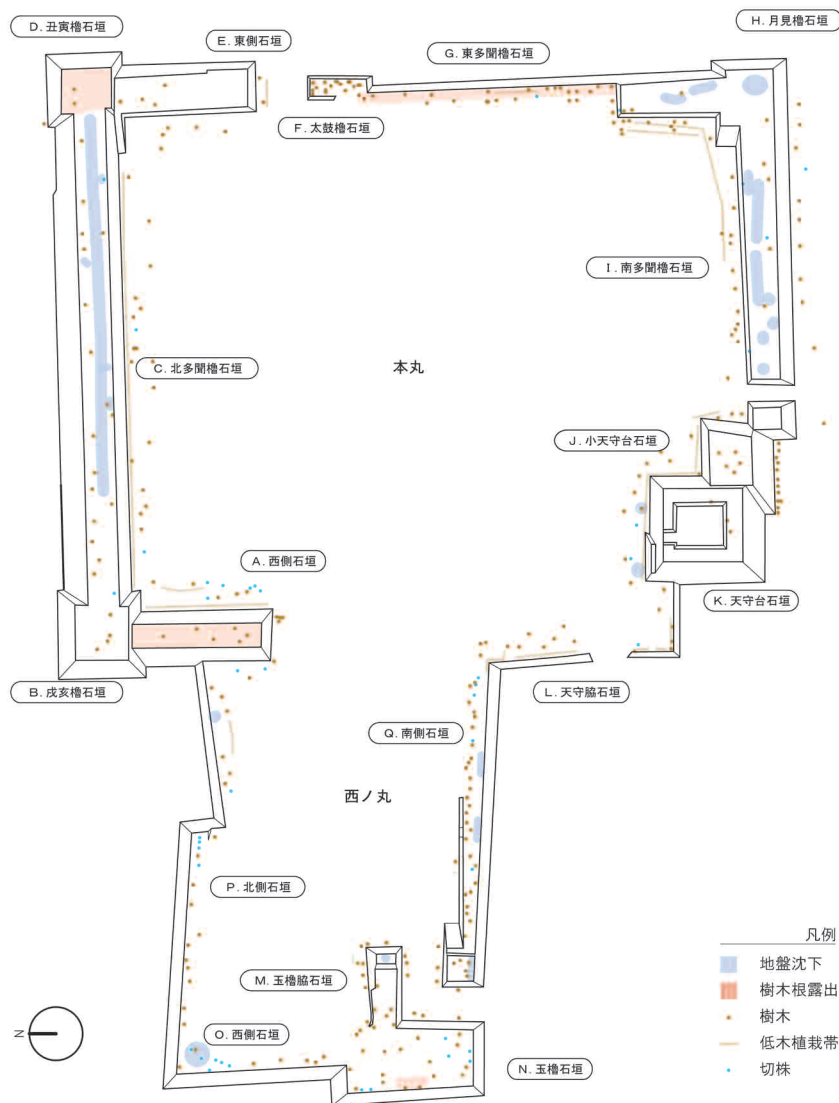
図4-4 地盤沈下・樹木根の露出している範囲と樹木・切株の分布

石垣の孕み出しを考える際に地盤面の様子に関して最も着目すべき点は沈下である。地盤沈下が発生する原因は、切株が腐食して地中で根が占めていたスペースが空洞化すると、そこに土砂が流入することで地盤に変位が生じることが挙げられる(図4-41左)。他にも、築造時に櫓などの構造物によって天端面が塞がれていた石垣の場合は、廃城後に構造物が取り払われると天端面が露出するようになるが、これは構造物で蓋をされていた、元来の石垣とは異なった構造になることを意味する。以前は構造物が受けていた雨水が天端面へ吸収されるようになると、石垣背面に水が流れ込み、背面土砂が裏込材の間隙へ流入して地盤面の沈降が発生する。

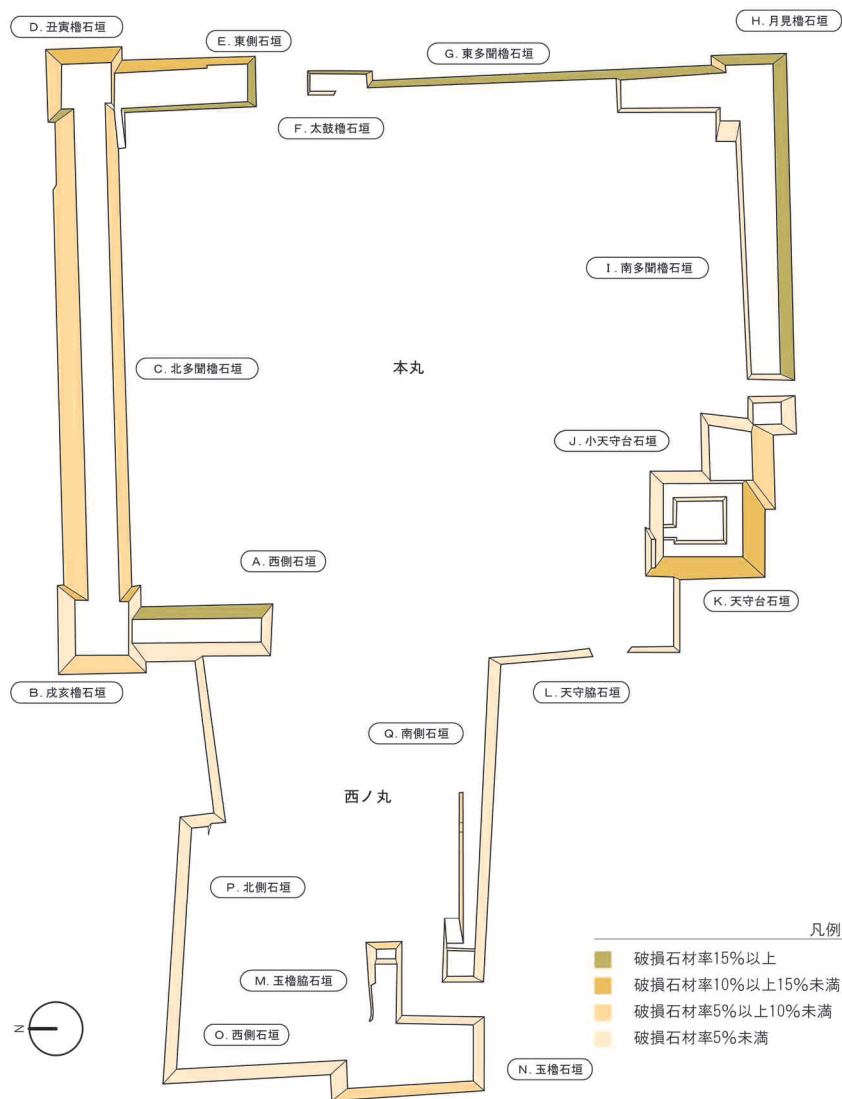
図 4-5 各石垣面の破損石材の占める割合

石垣カルテ（破損編）に示した破損石材を種類別に石垣面ごとに集計した。これを考慮した上で破損石材率が高い石垣は本丸北側の石垣全体、本丸南側の堀側の石垣、すなわち東多門櫓石垣の東面（G-e）から月見櫓石垣（H-n、H-e）をはさみ南多門櫓石垣南面（I-s2）までも破損石材が集中している傾向が確認できる。破損の内訳としては割損（ワレ）が最も高く、全体の55%を占め、これに表面剥離と亀裂（ともに13%）、風化（12%）、石傷（5%）、欠損（カケ）（2%）が続く。

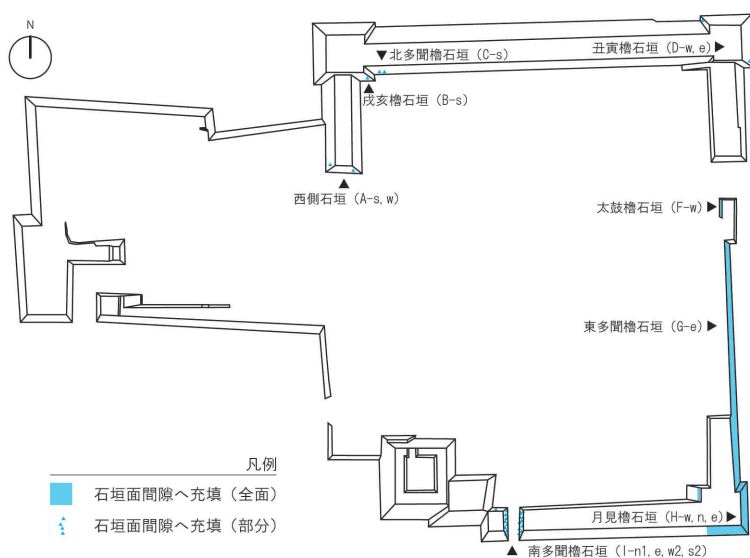
図 4-6 充填材による補修が確認できた箇所

既に述べた通り昭和 40 年代前半に、間詰石の抜けや孕み出しによる目地幅の拡大等により発生した石垣面間隙へのモルタル・コンクリートを用いた補修工事が行われた。現在その痕跡が確認できる範囲を図 4-6 に示した。充填範囲は本丸に集中している点が特徴的である。太鼓櫓石垣の西面は城内で唯一、胴込コンクリートを用いた落とし積となっており、工法より戦後の築造であると考えられる。

面全体へ充填した石垣面は東多門櫓石垣の東面 (G-e)、月見櫓石垣の北面と東面 (H-n, e) と南多聞櫓石垣の南面一部 (I-s2) である。全面に充填されている範囲は間詰石の抜けが顕著であったために補修工事が行われた。

解体修理を伴わない対策としては間詰石を用いた補修が挙げられる。ただし、これが不可能である全面的に充填材によって補修している範囲は解体工事を免れない。

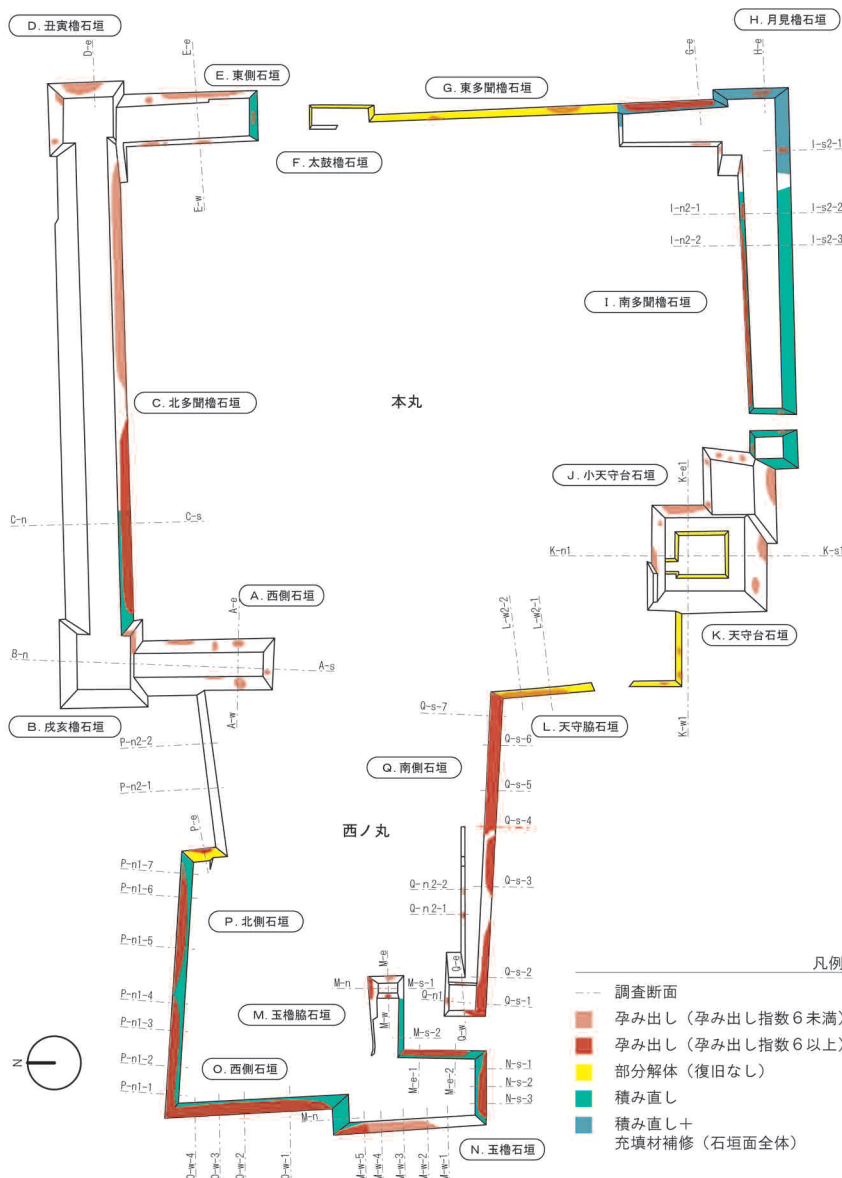
図 5-2 孕み出しと改修・改変履歴の比較

孕み出し位置と石垣の改修が行われた範囲を重ねたのが図 5-2 である。孕み出し指数が 6 以上の箇所のうち、天守台石垣の北側（K・n1）と西之丸の南側石垣南面（Q・s）のうち西側端より堀埋め立て後に築造された範囲との境界部までを除いたすべての箇所が、何らかの改修を経ていることが確認できる。このことより、後世の改修によって石垣の力学的構造に変化がもたらされ、構造的に脆弱化してしまったために孕み出しが生じてしまったと考えられる。

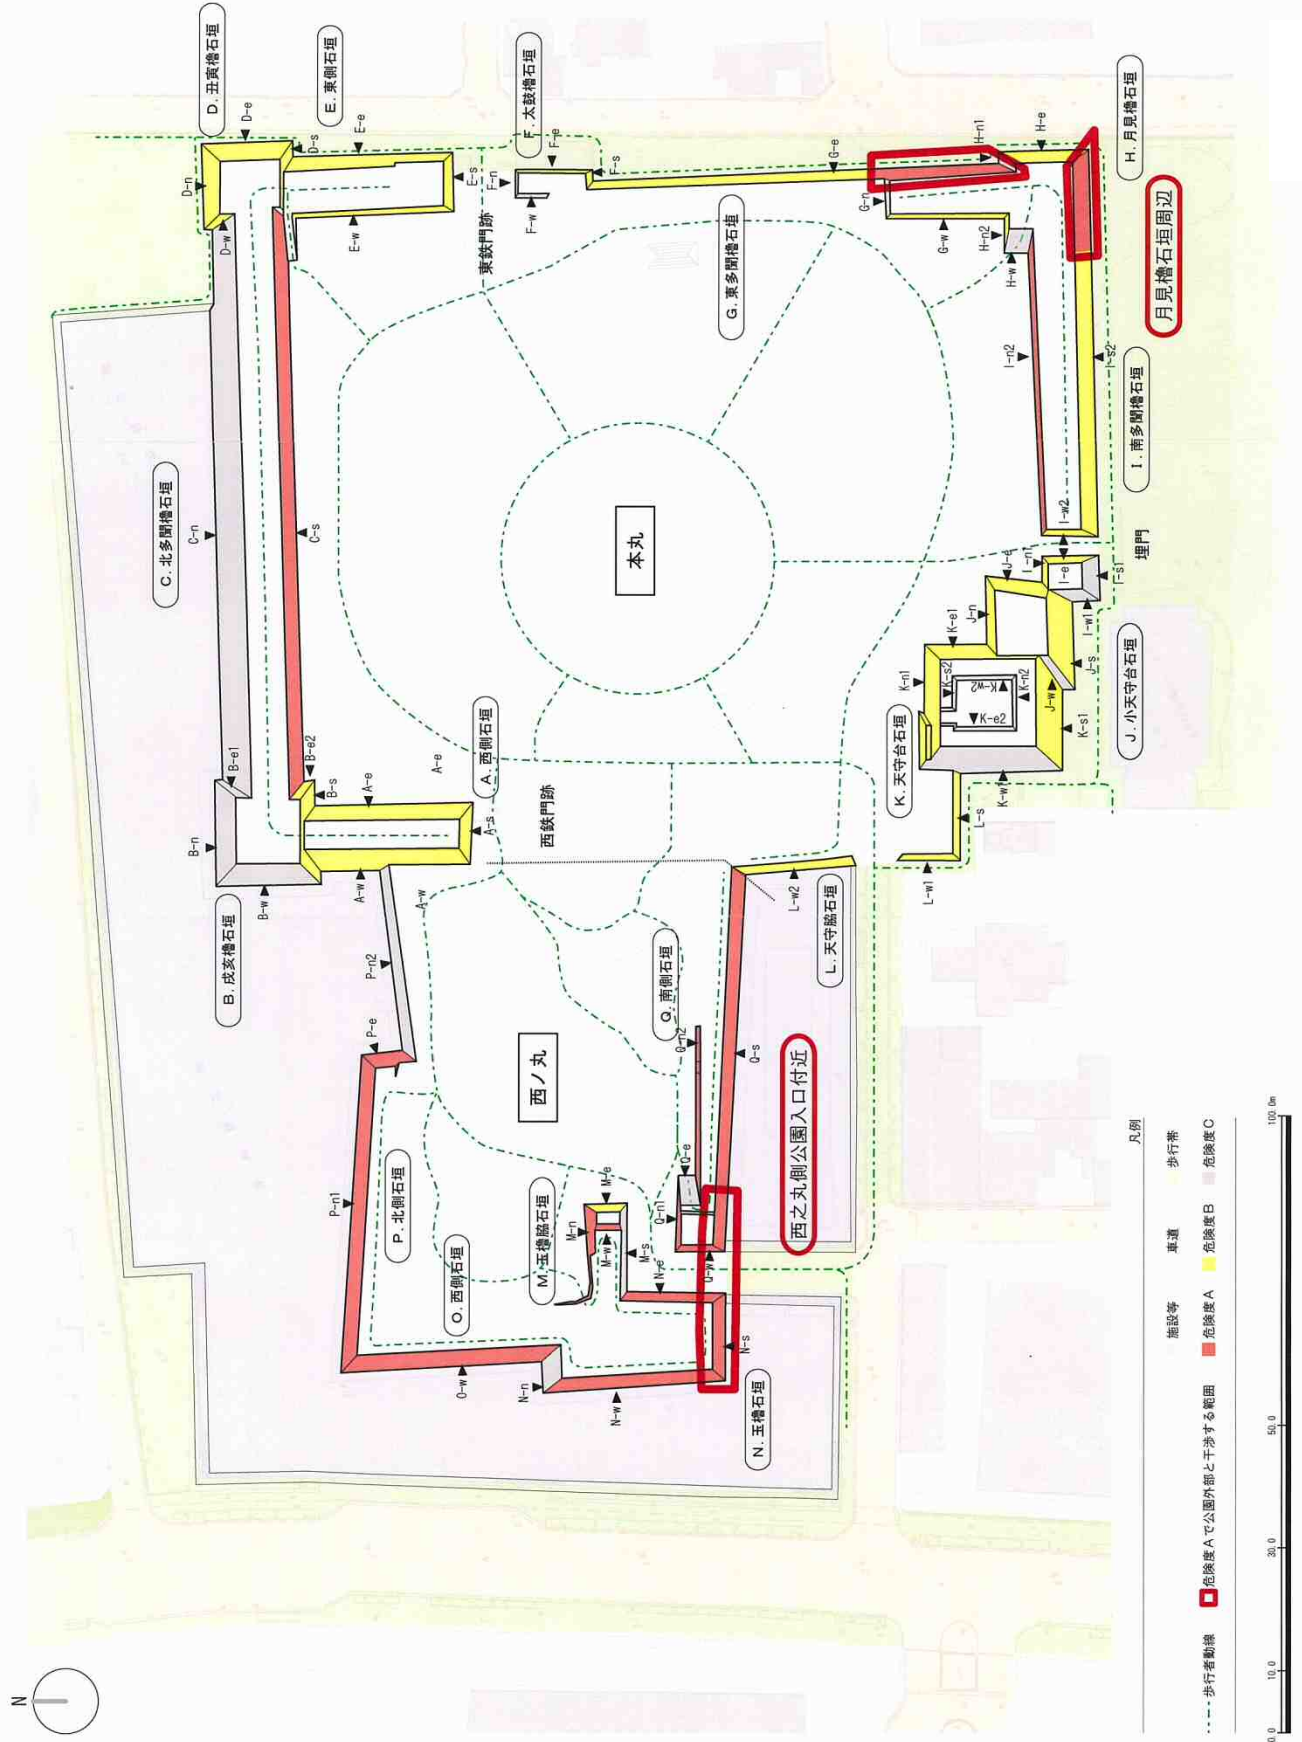
図5-3 石垣面危険度

以上の最終的な考察を踏まえ、石垣面別の危険度を三段階に設定し図 5-3 に示した。各段階の判断基準は下記のとおりである。

**危険度 A：**既に構造的に破綻しており、緊急的な処置が求められる石垣面

孕み出し指数が 6.0 以上の箇所を含む石垣面。

**危険度 B：**構造的に不安定で、要観察の石垣面

孕み出し指数が 6.0 以下の箇所を含む石垣面。もしくは破損石材率が 15%以上の石垣面。
