# 川喜田久太夫本宅 部材調査報告書

概要版

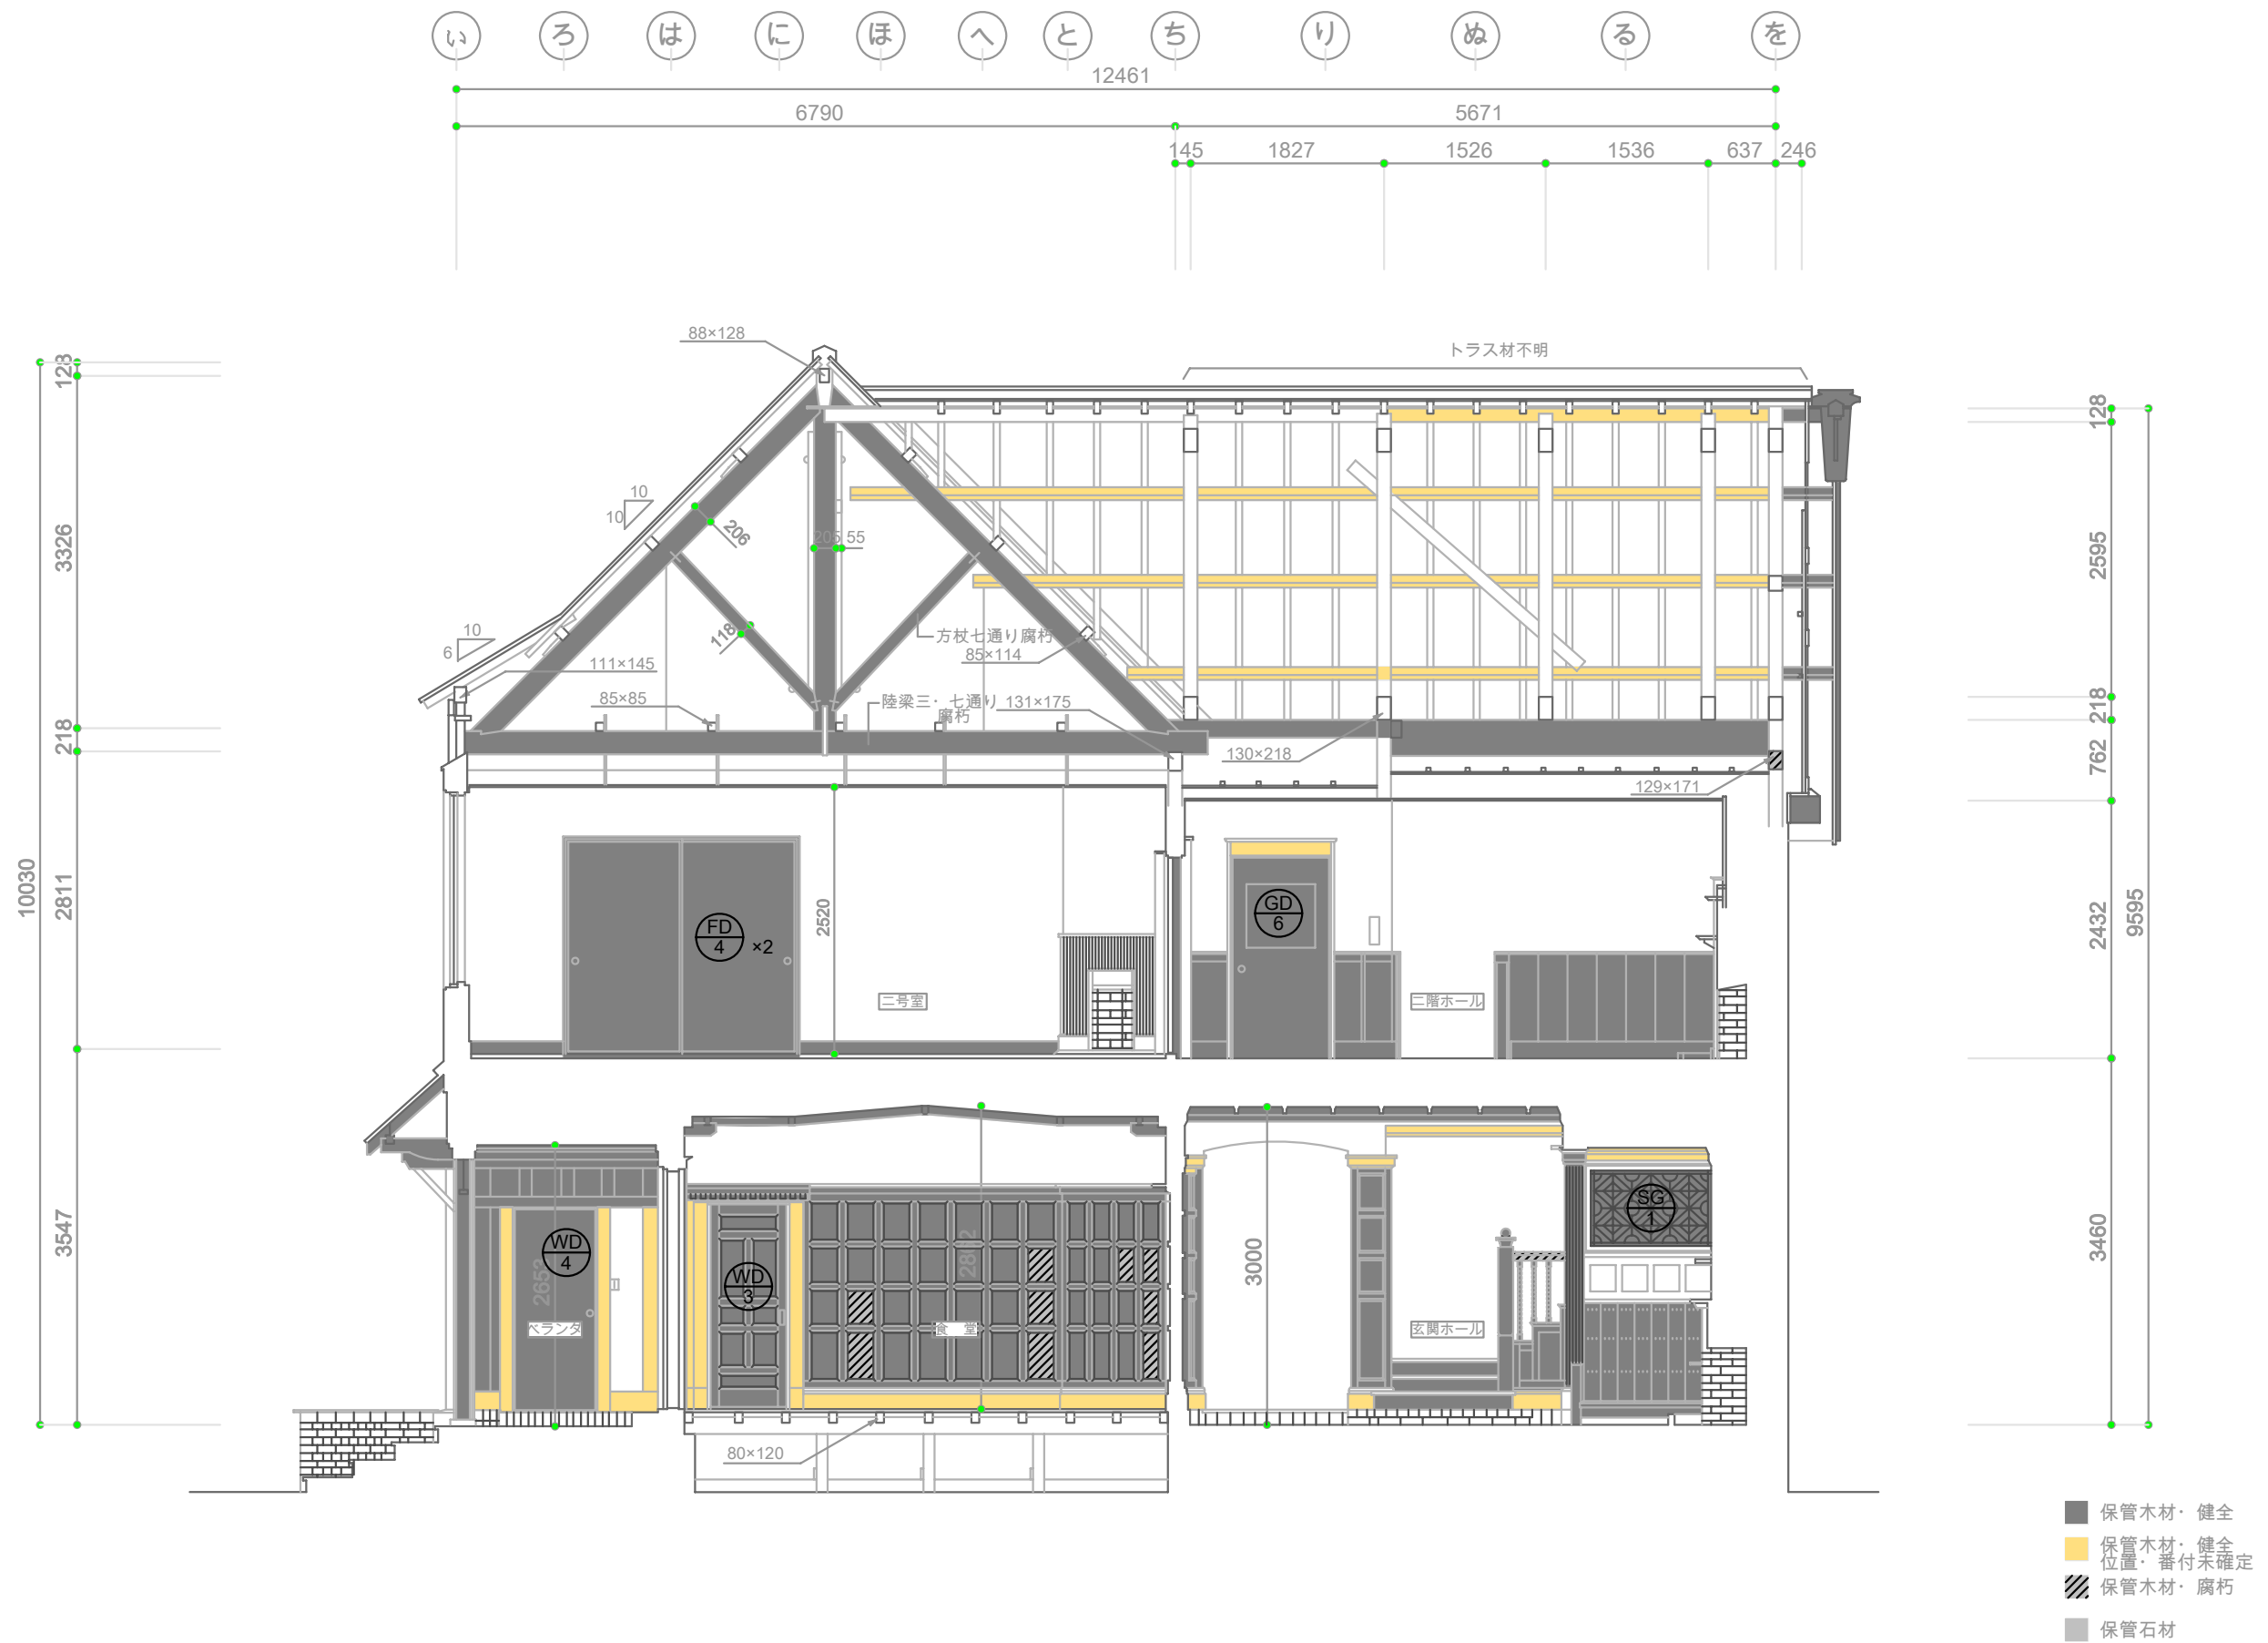
| 図面 | 洋館 左右 (A-A') 断面図 | 設計 | 製図 2012.03 | 縮尺 | 図番 3 |

左半部小屋組では陸梁2本と方杖1本が腐朽、右半部では敷桁2本が腐朽している。小屋組材全体は材積で58.9%が残存・健全、13.9%が腐朽、27.2%が所在不明となる。

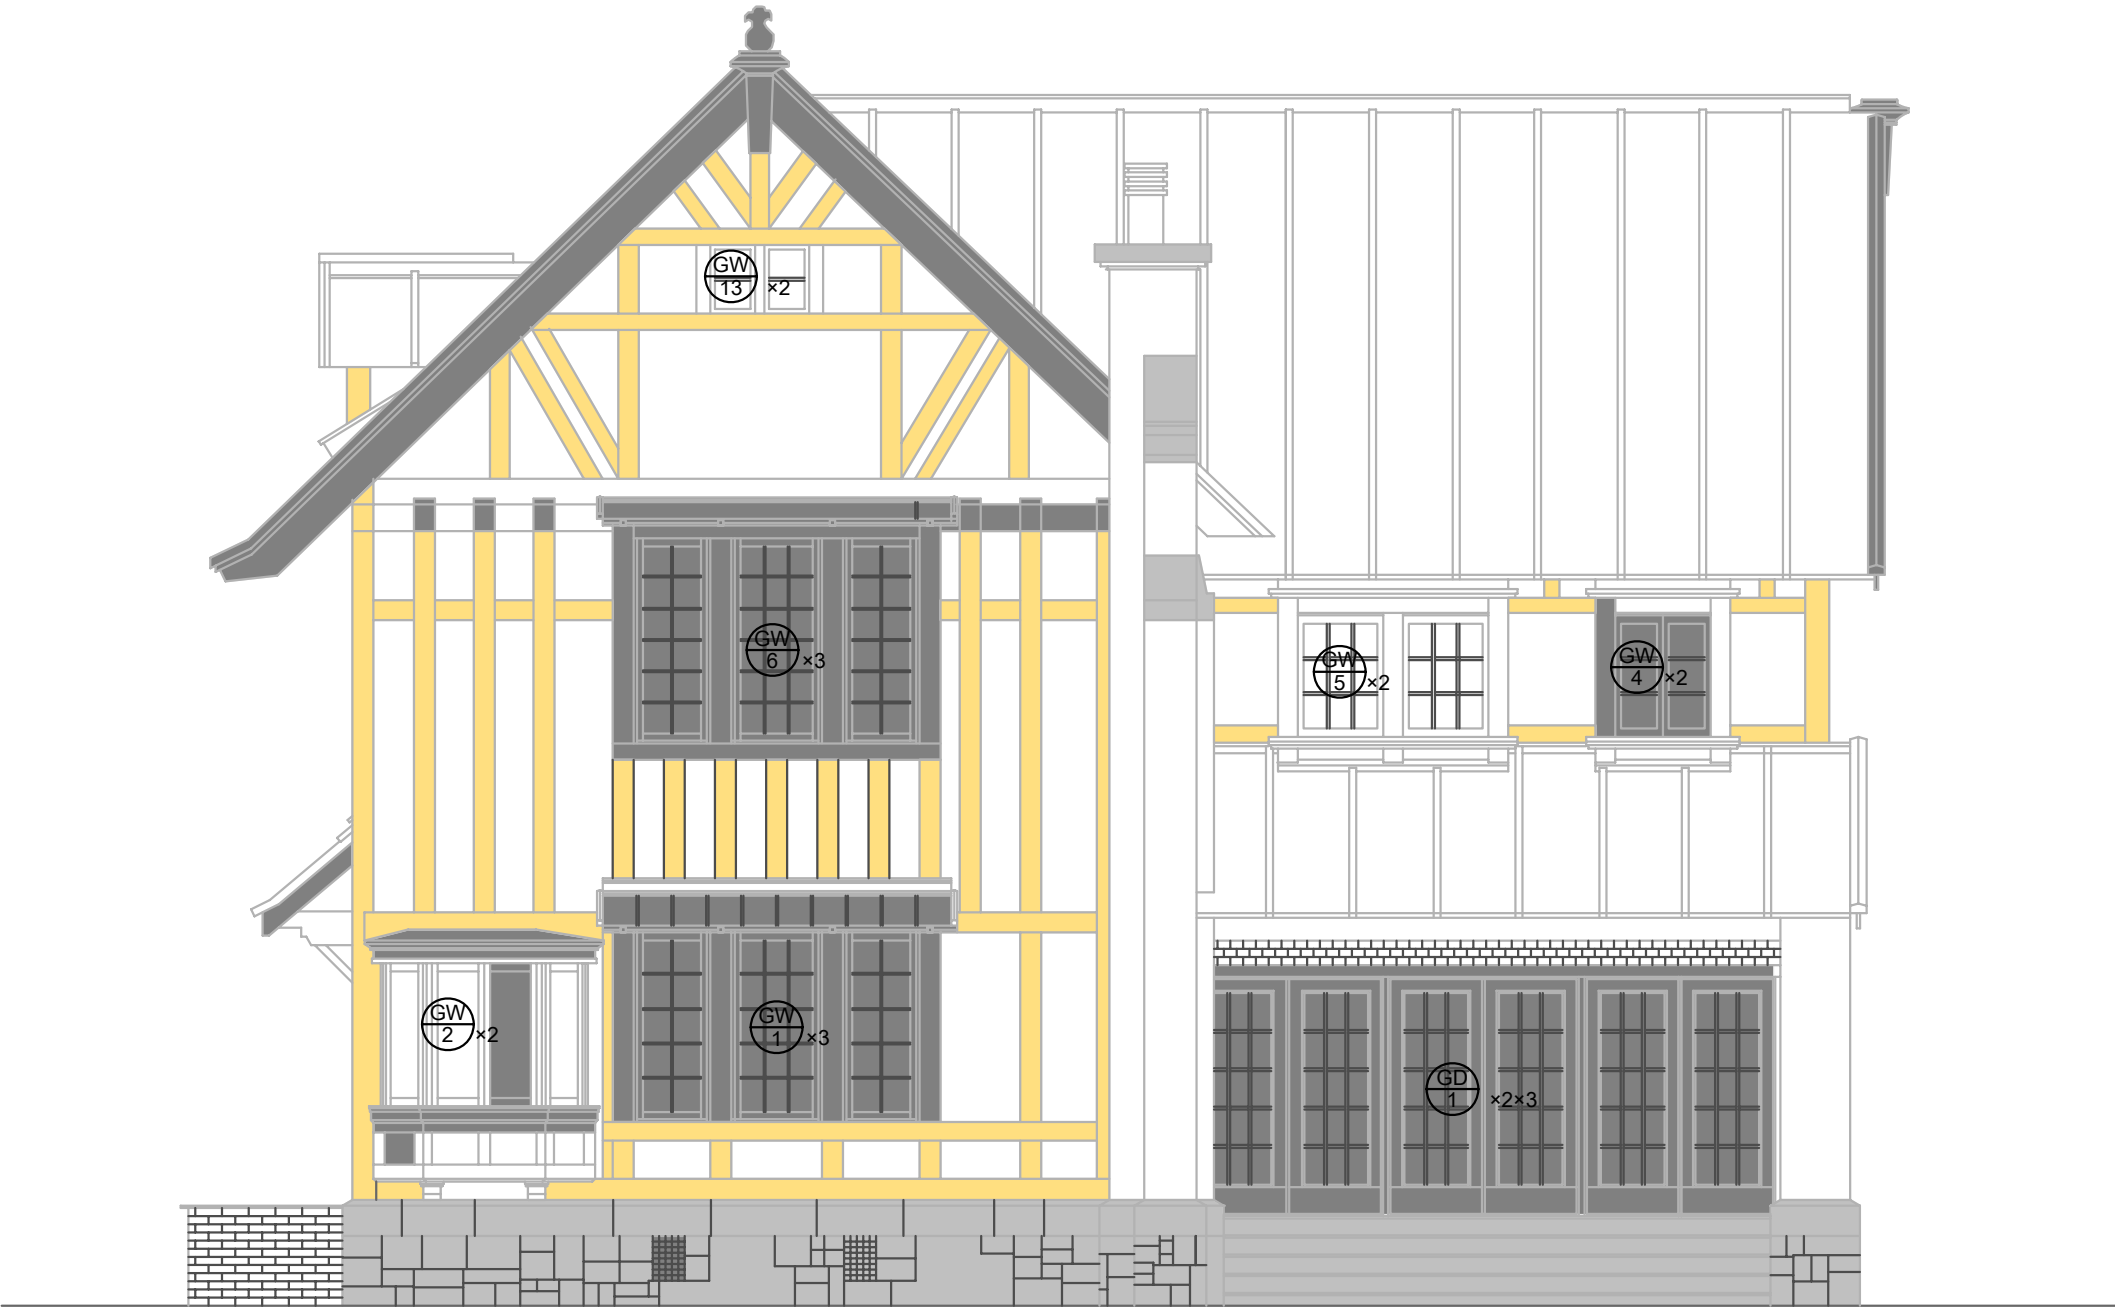
| 件名 | | 設計日 | | 備考 | |
|---|---|---|---|---|---|
| 洋館 正面立面図 | | | | | 5 |

【基礎】保管石材の総見付面積は切石積10.7m<sup>2</sup>、見切石4.9m<sup>2</sup>で、既報図面より算定される見付面積に対して各91.4%と67.0%に相当する。屋外に保管されていたが、建物に取付いていても条件は変わらないので、風化・劣化についても問題ない。

【外部造作】 残存する付土台・付柱・飾貫の総見付面積は42.8m<sup>2</sup>、既報図面より算定される見付面積に対して54.3%に相当する。ベイウインドウや大小の庇、ガラリ窓などは大バラシ状態で保管されていた。

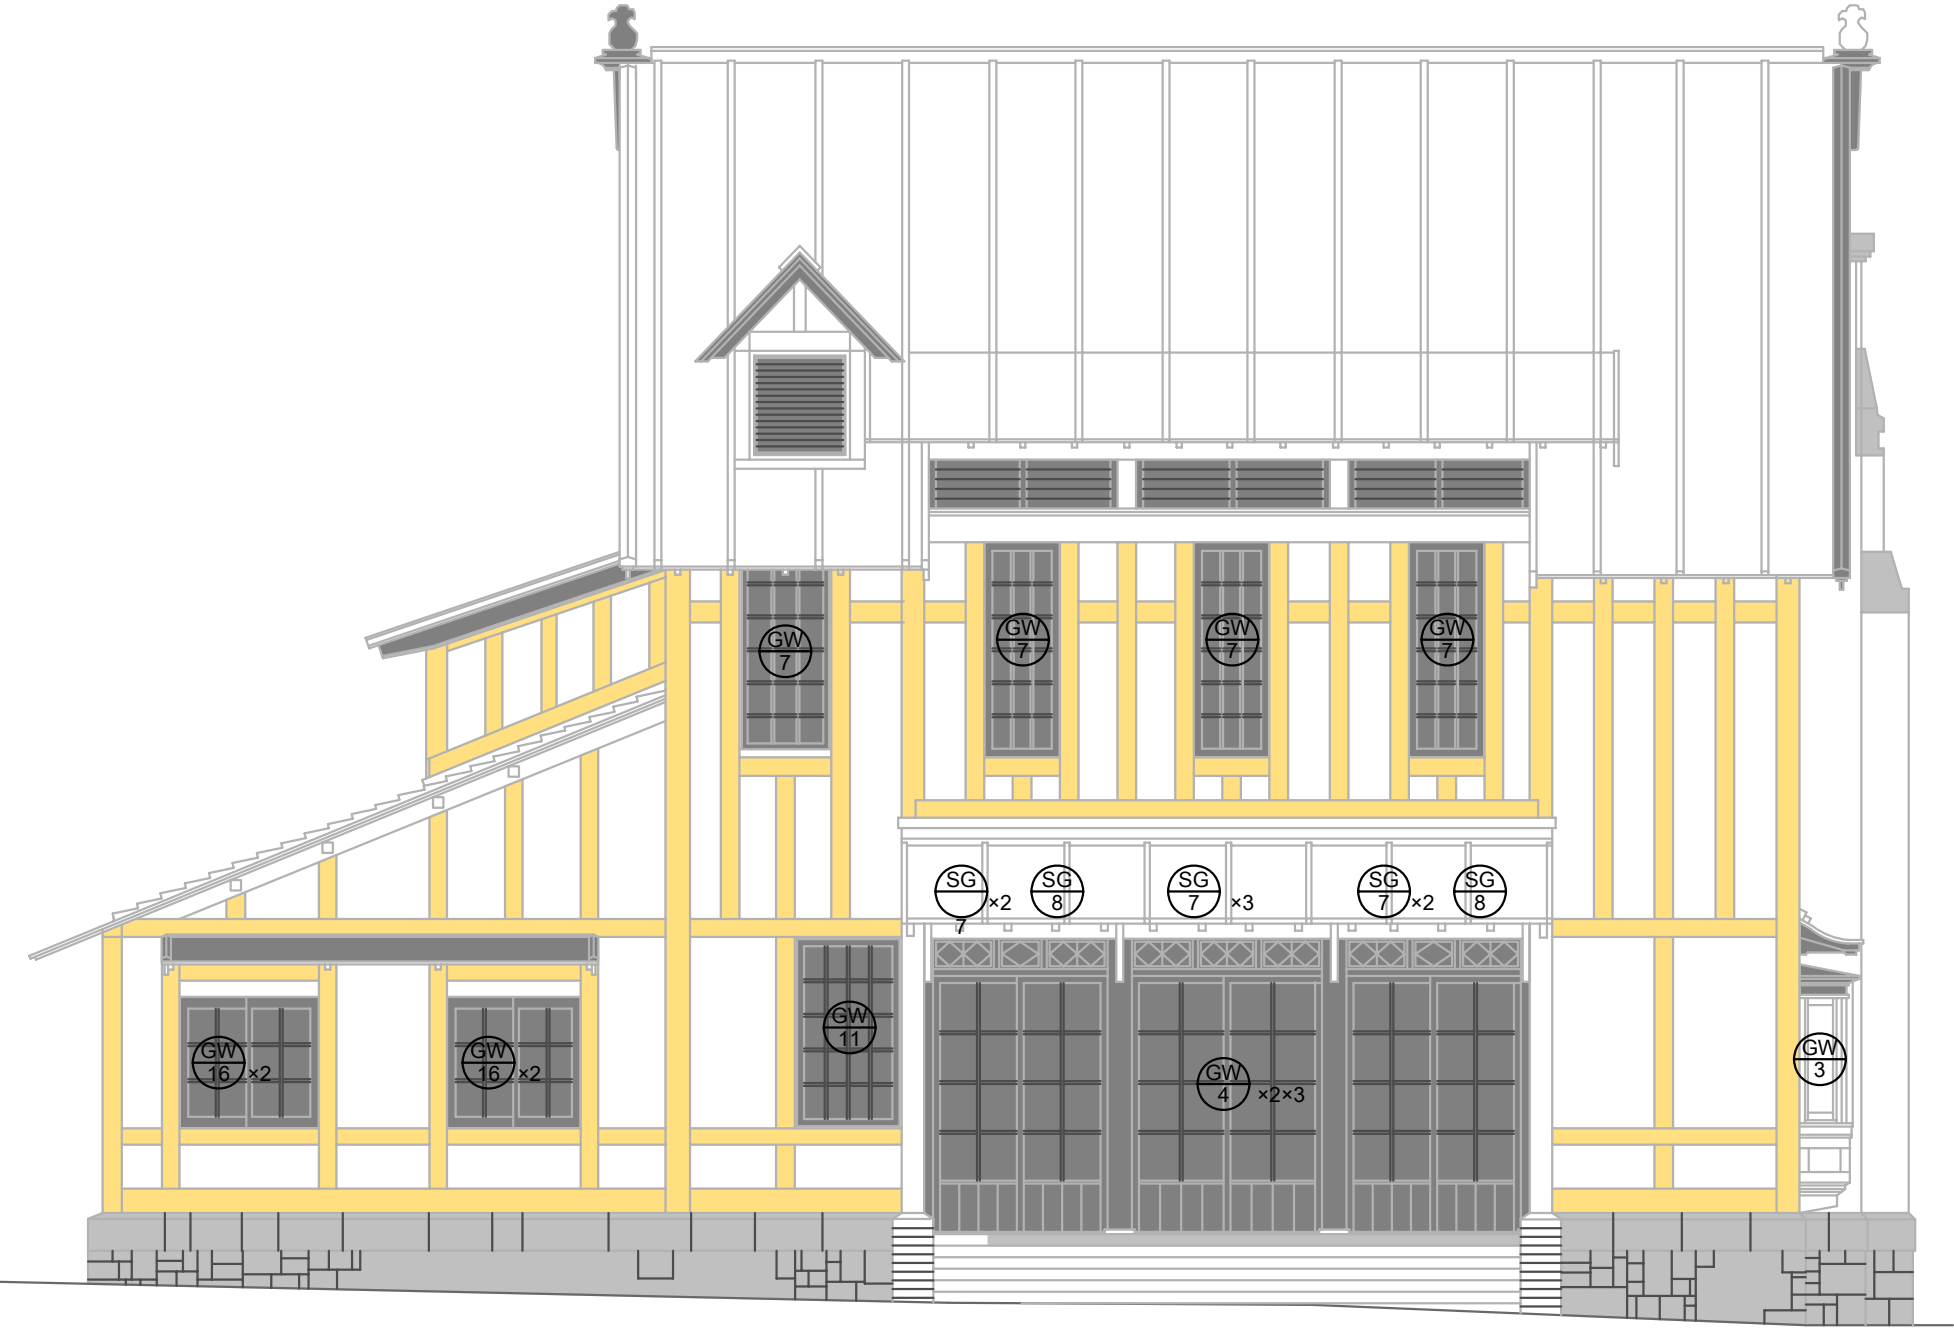
| 件名 | | 設計日 | | 備考 | |
|---|---|---|---|---|--|
| 洋館 左立面図 | | 2012.03 | | 6 | |

一) はベイウインドウ (出窓) となり、追資料-4 ではベランダ左面前端 (い一〜い三) に庇が付く。この2階部分には渡り廊下 (デッキ) のような構造物が取付いている。資料-4に写るベランダ左面ベイウインドウは、別棟の渡りが取付くまでの中間期の状態と考えられる。

追資料-14ではベランダ左面後方の3間 (い三〜い七) は、建具がなく開放である。この前寄り1間に石段が取付く。追資料-4ではガラス戸を入れてベランダを部屋内とする。階段を煉瓦積として全幅に広げ、開口上部には庇を掛けている。この形態は鈴鹿荘当時とほぼ同じである。

追資料-1では一・二号室は「次ノ間」・「寝室」と表記してある。二号室・物置間に建具による仕切りはない。左面には5ヶ所同形の窓が描かれ、これは追資料-4・14にも写っている。ところが、鈴鹿荘当時は最前1ヶ所 (い一〜三) の窓がない状態であった。窓を塞がなければならなかった理由は、別棟渡廊下 (デッキ) の取付きと関係があるかもしれない。

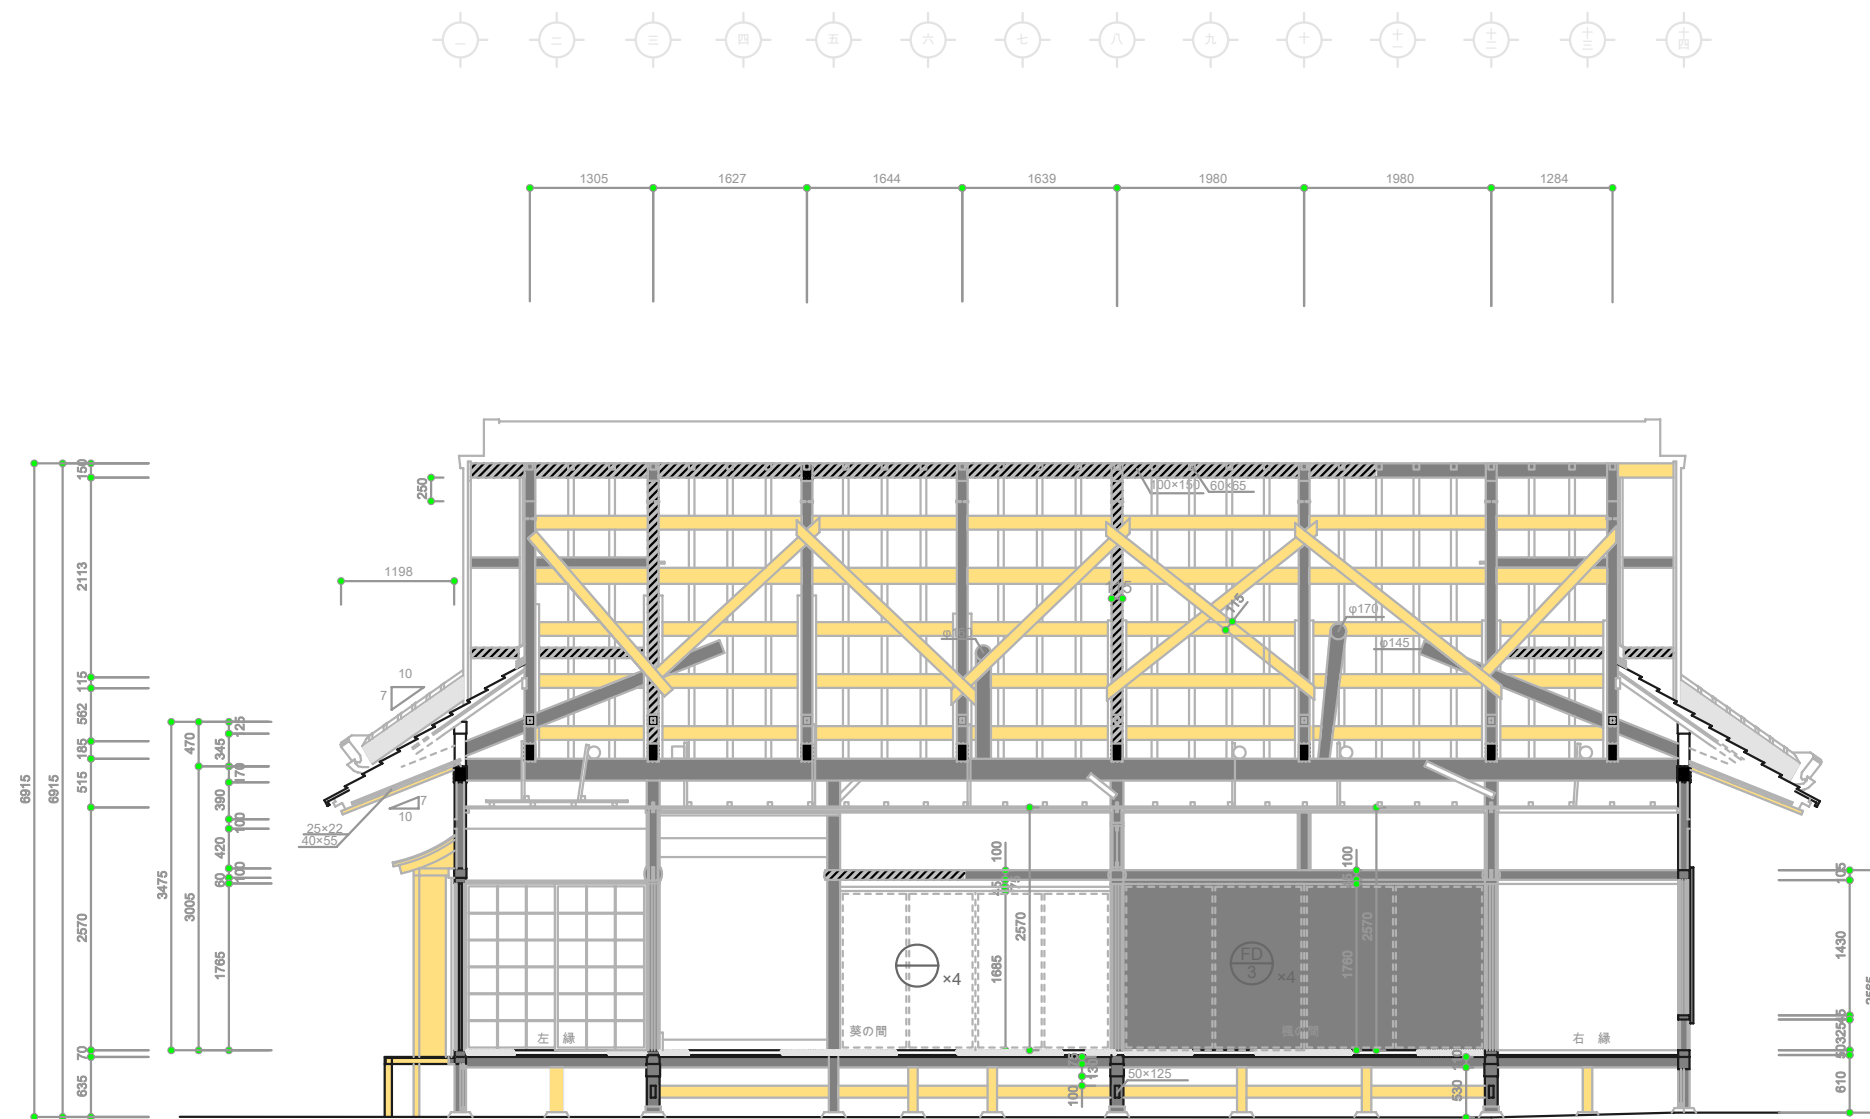
| 図名 | 和館 左右C-C'断面図 | 設計 | 2012.03 | 縮尺 | 図番 8 |

小屋組材は洋館と同程度に長大のため、1階最下層に保管されて腐朽が進行していたが、ほとんどが原形はとどめていた。小屋組材は材積で59.2%が残存・健全、40.8%が腐朽、不明材はない。

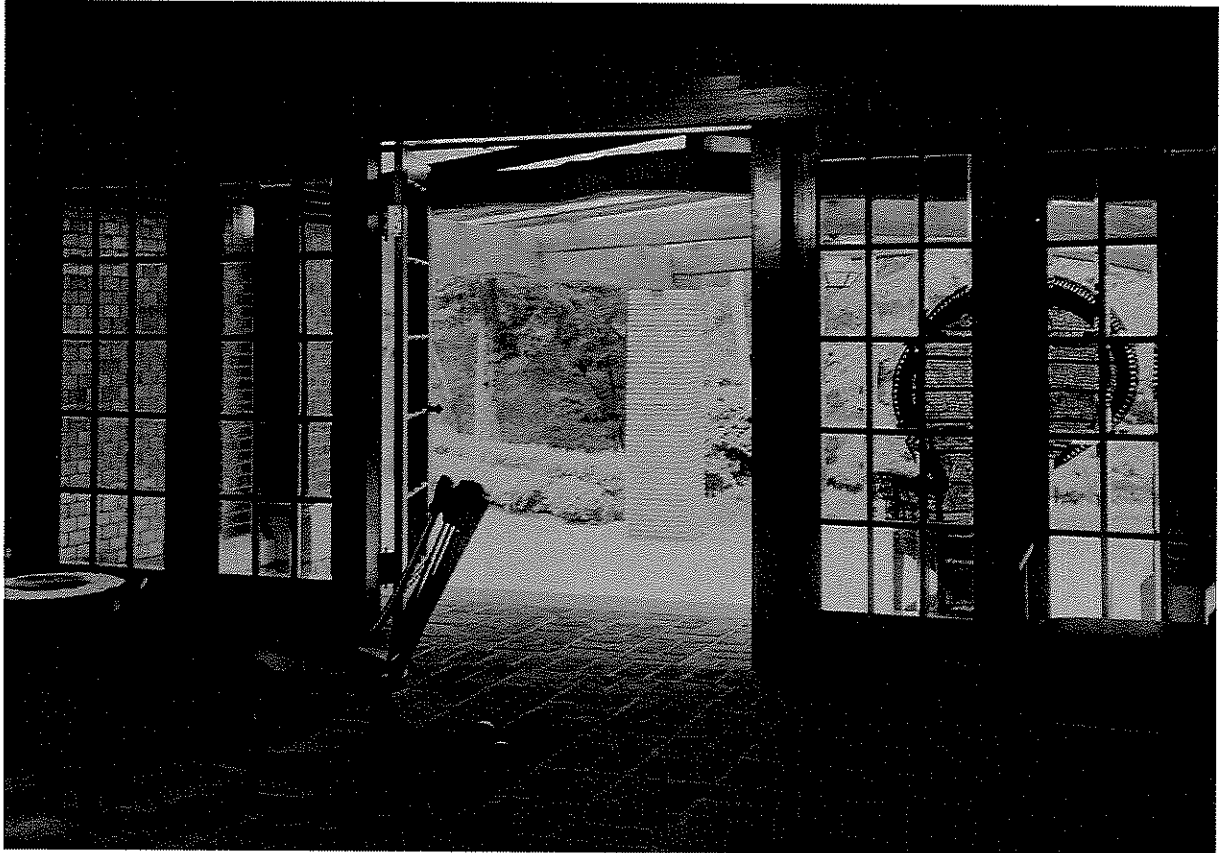
追資料5 「玄関付近から車よせを見る」

追資料-5・6から、玄関ホール一連の改造の中で、床から土間へと変えられたことが分かる。腰掛高さを下げた痕跡は部材でも確認できる。なお、当初の玄関が存在した時は、玄関内で上下足の履替えが可能であるが、改造後（鈴鹿荘当時まで）は少なくとも玄関ホールまでは下足履範囲である。

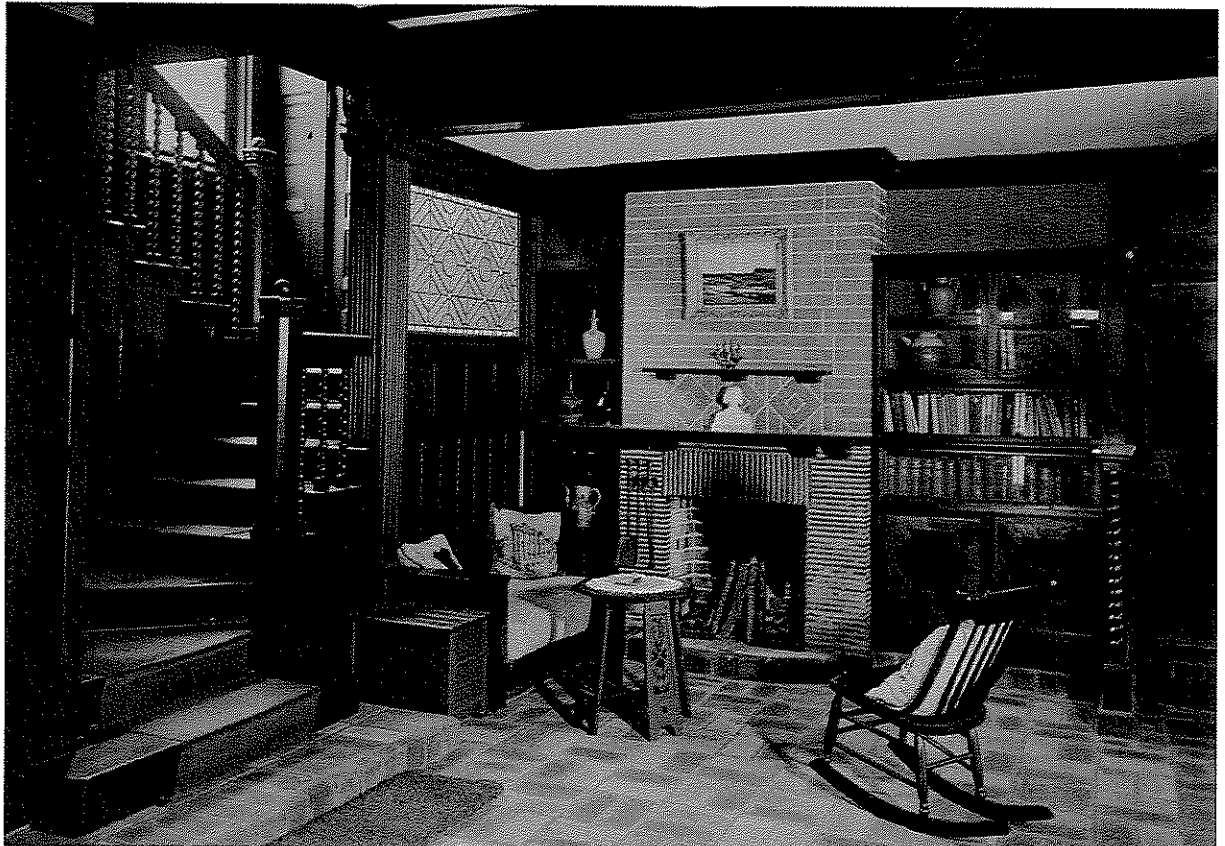
追資料6 無題、玄関内部の暖炉・階段が写る

玄関ホール右に延びる棟（以下右棟）については、追資料-1の平面図では平面規模と間仕切位置が分かる。追資料-13では、腰見切石が他よりおよそ2段分低いので、一階床も同程度に低いものと考えられる。ただし、追資料-6では写真右端に扉があり、敷居は玄関ホール床よりさらに高い。右棟へ至るにはその内部に見切石約3段分相当の段差（階段か）がなければならない。

追資料-6は大正8年改造後の状況を示しており、鈴鹿荘当時とほとんど変わらない。追資料-1～12が同時期のものであるので、そこに写る一連の改造は近い時期に行われたものと考えられる。当時の玄関に関する痕跡は、部材からは確認されなかった。

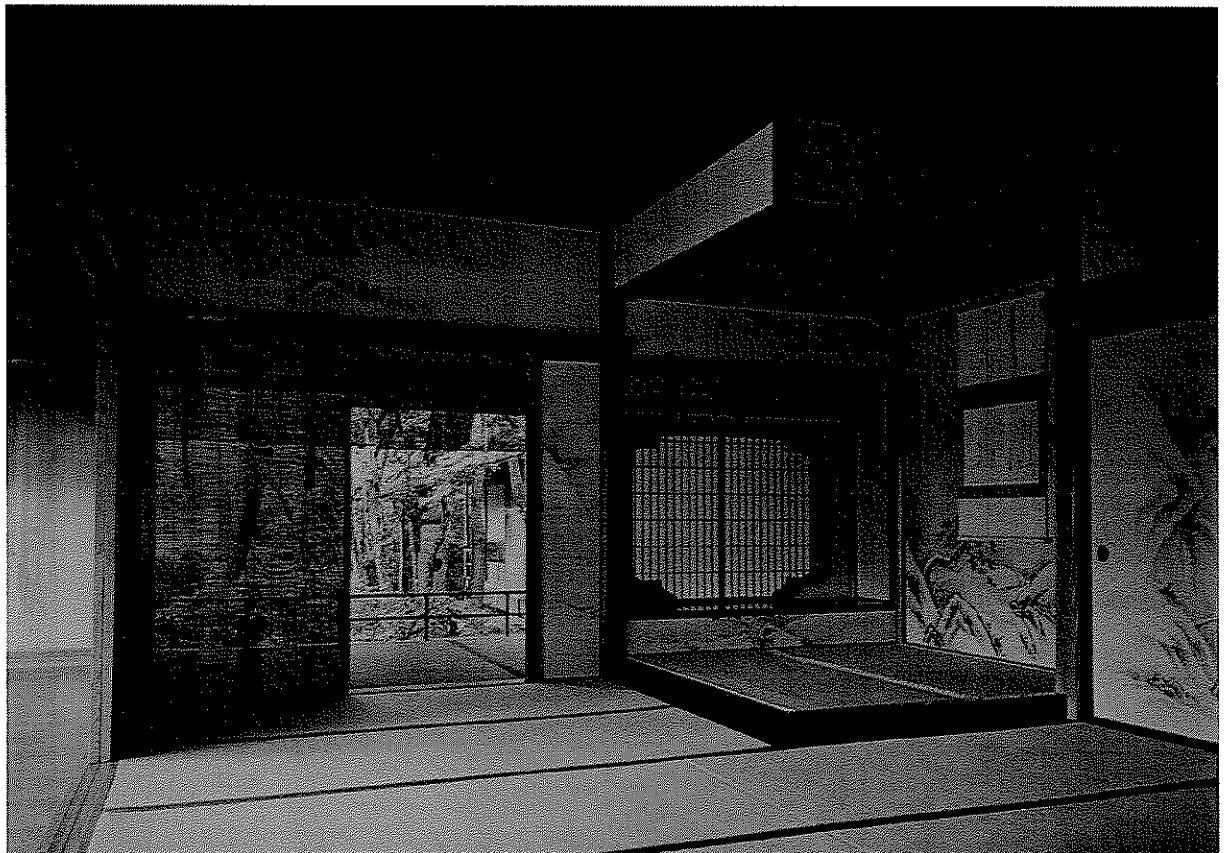
追資料10 「書院座敷」

追資料-1に二帖の上段と付書院が描かれており、追資料-10ではその詳細が分かる。部材調査では「ほ三」、「へ五」柱、「と三」柱に、床框、付書院の地板・鴨居、上段・付書院の天井の各痕跡が確認された。上段の落掛※と上部小壁痕跡は移築時の改修により残されていない。 ※上部の小壁を受け止める横木

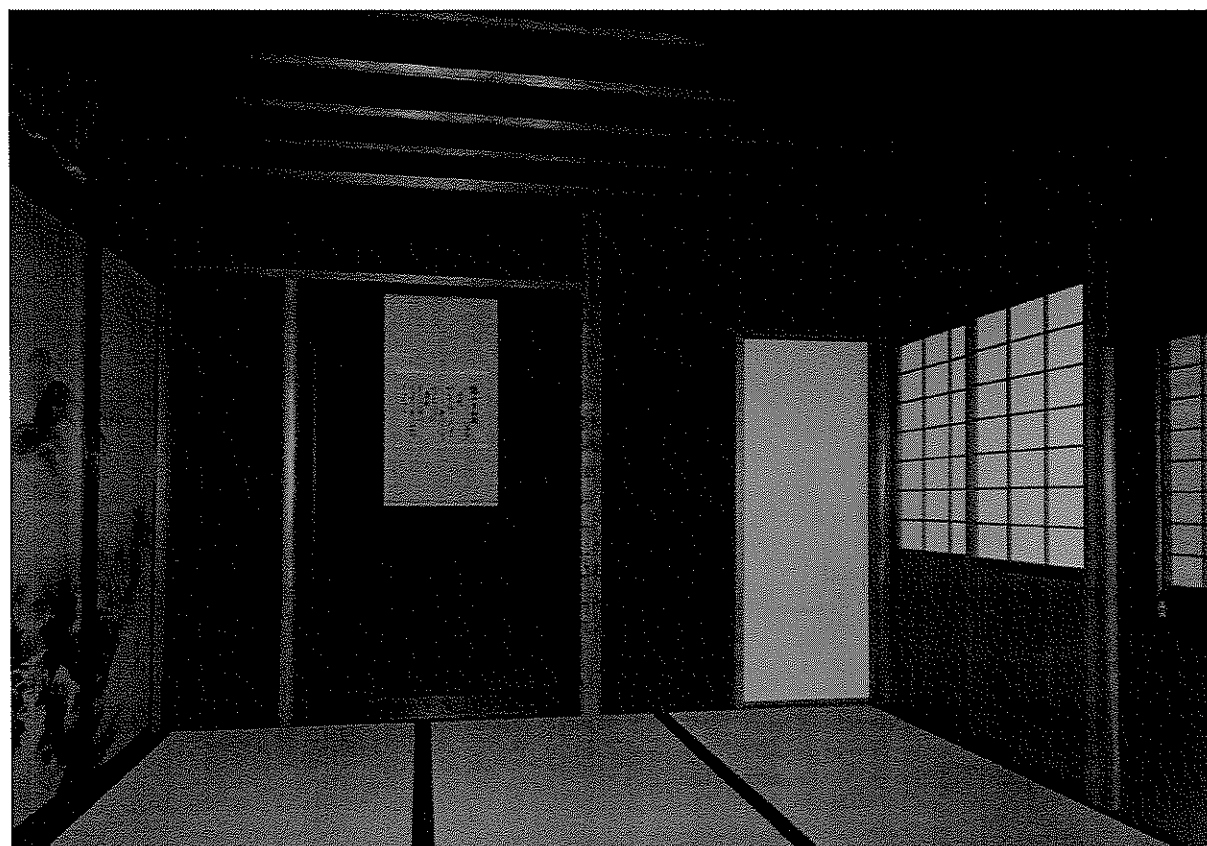
追資料12 「書院之茶室」

追資料-1で平面形状が、追資料-12より床廻りの詳細が分かる。部材調査では「は五」柱、「へ五」柱「へ八」柱の痕跡から他室より低めた内法高・天井高が分かる。「は又六」柱は発見されず所在不明である。茶室左の水屋については追資料-1にて平面形状は分かるが、写真は発見されていない。

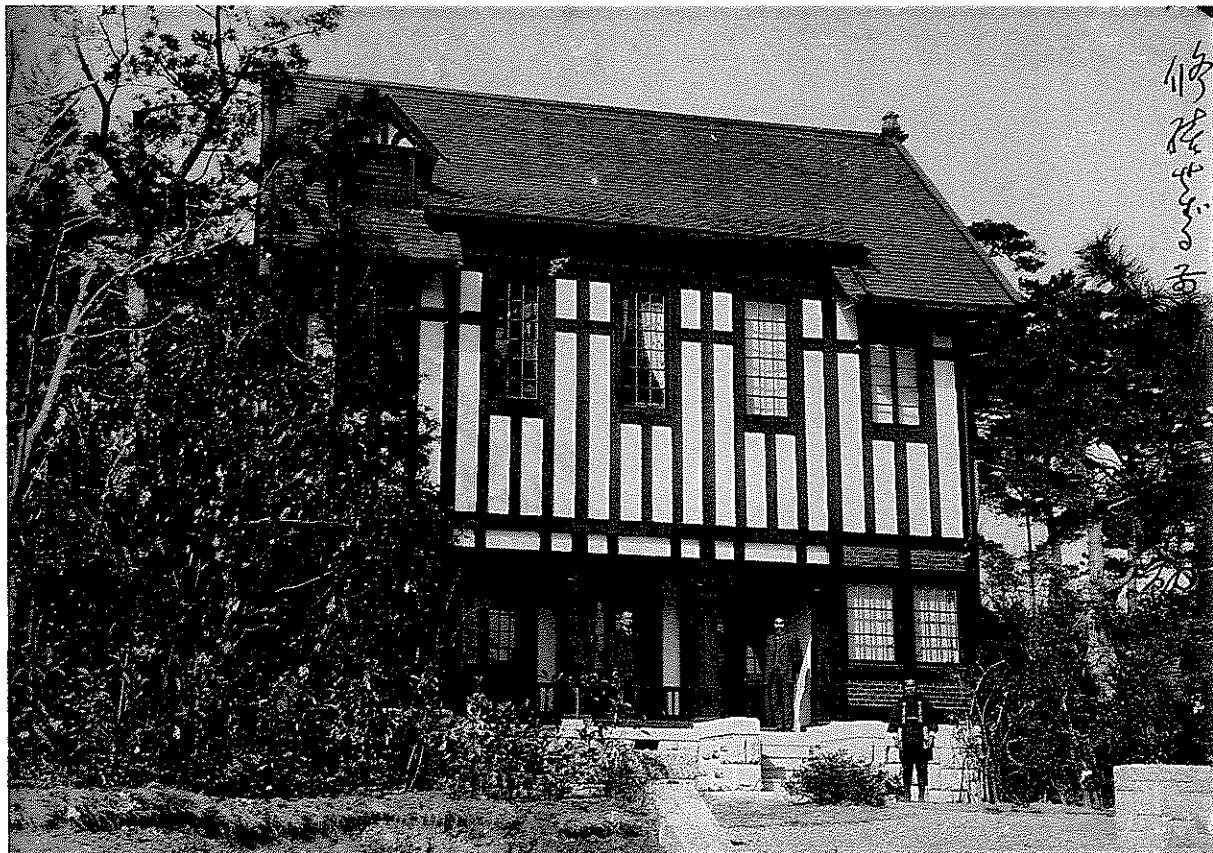
追資料14 注記「修繕せざる前の千才洋館」

追資料-14ではベランダ左面前端（い一～い三）は2連の窓である。追資料-3ではベランダ正面（い一～は
