## 資 料 編

## 5. 平成 29・30 年度耐震補強工事に伴う歴史調査報告

平成 29 年度から平成 30 年度にかけて行われている「旧明村役場庁舎耐震補強その他工事」に伴う歴史調査の報告を行う。

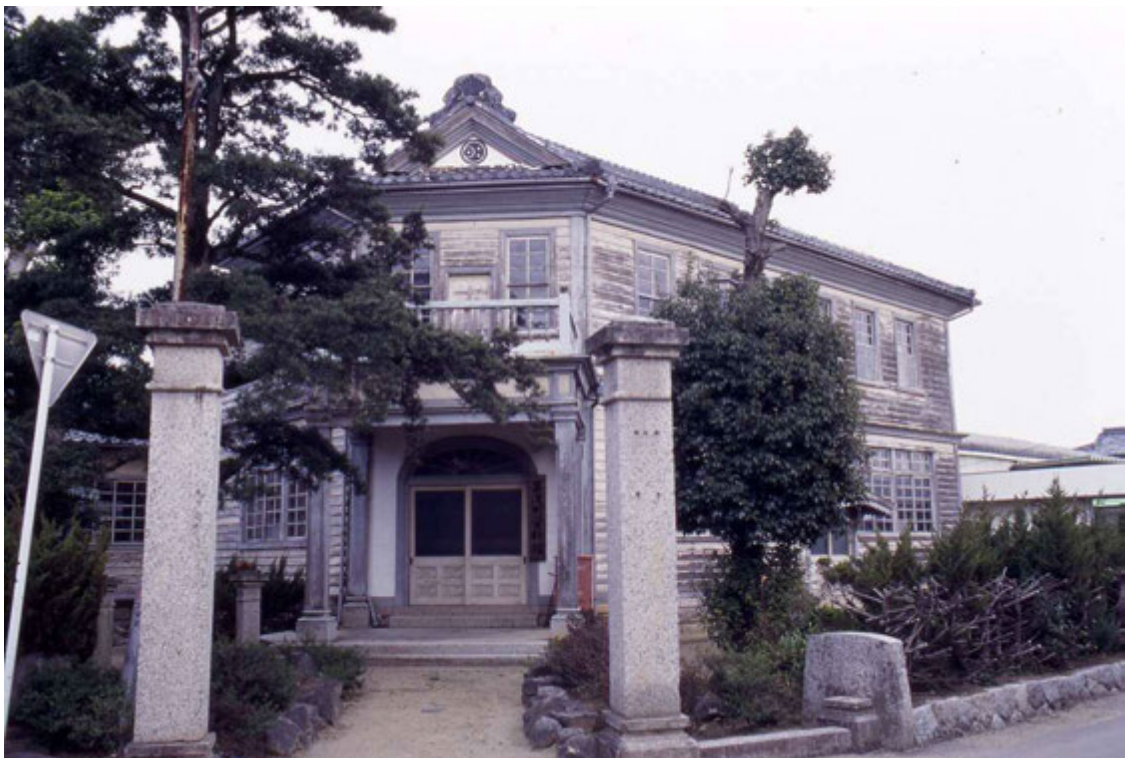
三重県所蔵。県史編纂に伴う建造物調査で平成9年1月に撮影。外壁塗装の剥離が目立つ。

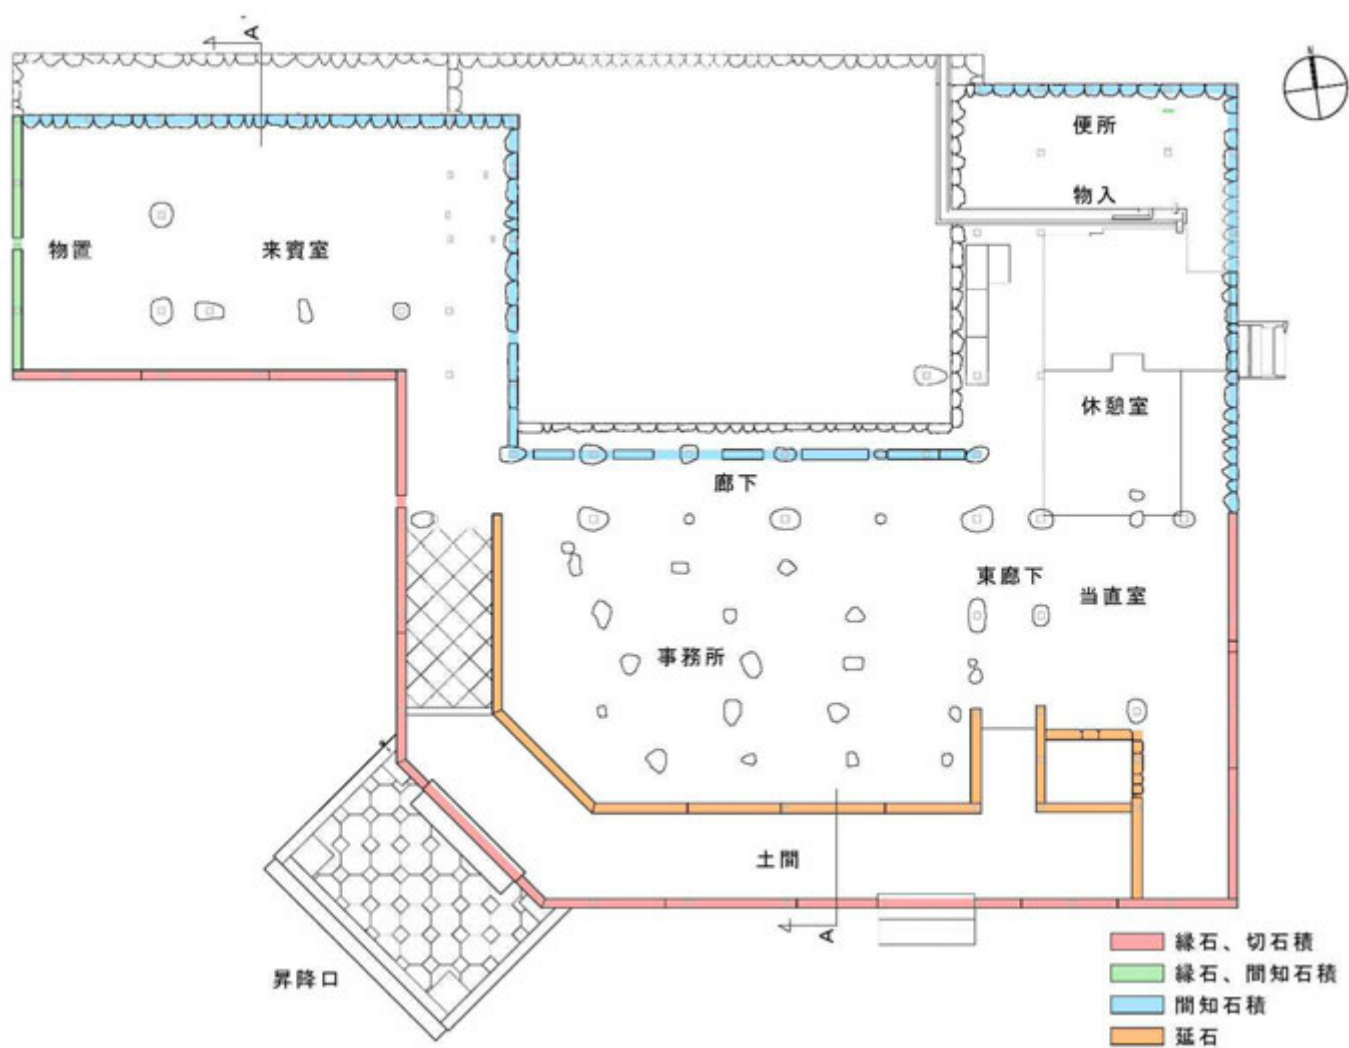
図 2-1 基礎伏図

基壇は切石積と間知石積<sup>けんちいし</sup>の2種類の石積により構成されている。石積の配置については、南面と東面の南側は切石積の上に縁石、西面は間知石積の上に縁石、北面は縁石がなく間知石積や礎石が配置されている。また、本館のカウンター下等には延石が敷かれている。整形された切石の石積を建物の正面である南面を中心に配置していることから、外壁の仕様と同様に、基壇においても正面性を強調していると考えられる。

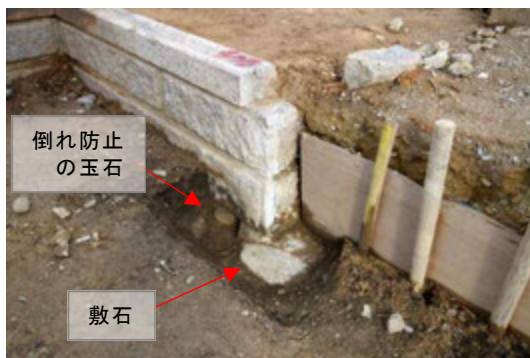
写真 2-4 切石積

石積を一部撤去したところ、石積の内部は突き固められた土と小石で構成されていることが確認できた。一般的に、石積の裏側には、石積内部の水の排水を円滑に行うための裏込石が配置され、石積の下には地盤を固めるための栗石が敷かれている。しかし、本石積の内部には、密に配置された裏込石も栗石も確認できなかった。これは、建物が石積の天端隅上に建物が建っているため、雨水が石積の上部から浸入しないことから、排水の機能を持たせる必要がなかったと推測できる。当初設計図の断面図においては、石積の下や背面に裏込石や栗石を配置している状況が描かれているが、実際の状況とは違いがあった。

切石積の下には、切石の表面より前面に配置された玉石が確認できた。これは、切石積の荷重を背面側に流し、前方への倒れ防止のために敷かれていたと推測できる。間知石積についても、裏込石はなかったが、飼石が確認できた。

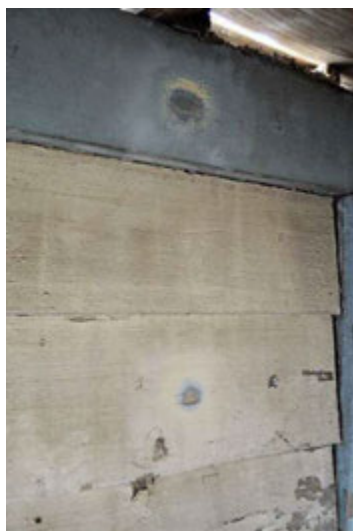
写真 3-1 来賓室棟外壁

調査時、来賓室棟、本館外壁の軒蛇腹の色は薄い水色で、下見板はアイボリー（淡く黄色がかった白）であった。塗膜部分をすり出ししたところ、いくつかの塗膜層が確認できた。(写真 3-2、3-3)

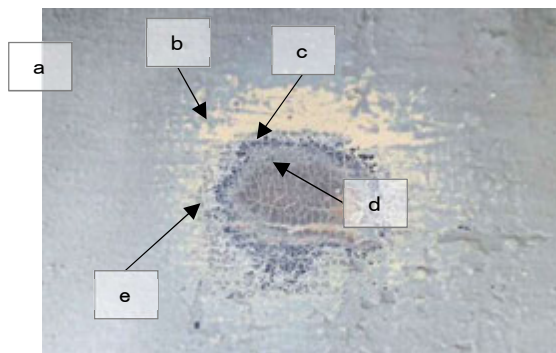
写真 3-2 軒蛇腹の塗膜層

軒蛇腹の塗膜層は、表面から薄い水色（a）、アイボリー（b）、鼠色に近い水色（c）、黒に近い鼠色（d）、やや明るい鼠色（e）の5層を確認し、下見板の塗膜層は、表面からアイボリー（A）、青みがかった白色（B）、青みがかった濃い鼠色（C）の3層を確認した。また、本館の軒蛇腹においては、風にさらされたことにより剥がれたペンキの下から当初の鼠色の塗膜層が見て取れた。

以上のことから、当初の本館の外壁は、軒蛇腹は黒に近い鼠色（d）の塗膜層で、下見板は青みがかった白色（B）の塗膜層であったと判断できる。来賓室棟については、古写真からは確認が難しいが、本館と同様の配色であると考えられる。また、外壁の青みがかった白色の塗膜については、白色の下塗として鼠色を用いていたことから、下地の鼠色が透けてやや暗く見えていたと想定される。

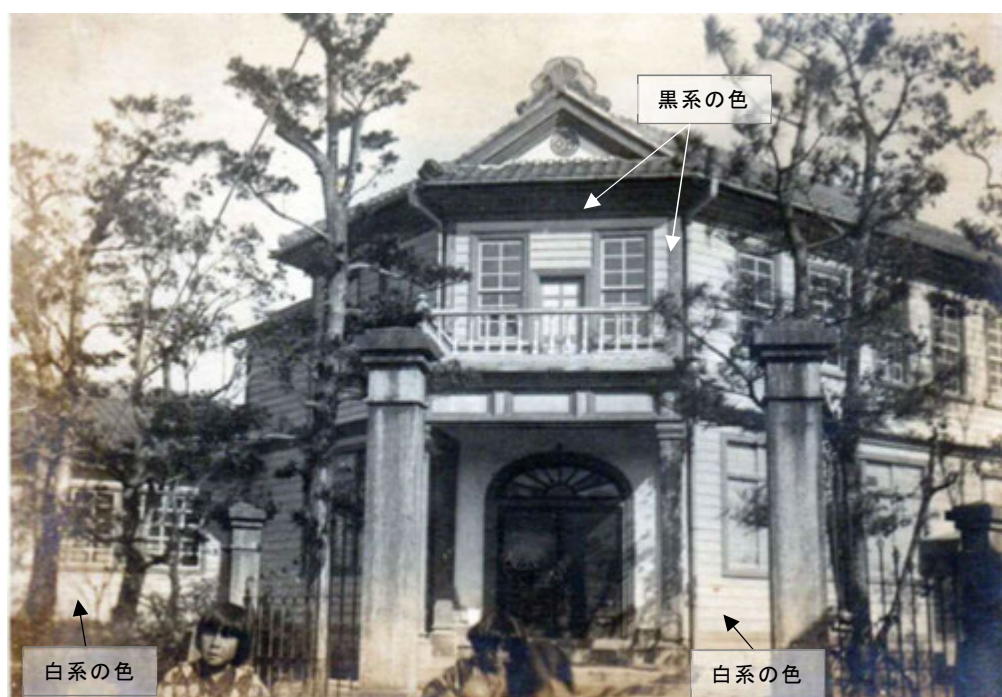
資料 3-1 「本村役場」（昭和3年古写真）

昭和3年の古写真には、本館の正面と来賓室棟の南面の一部が写っている。軒蛇腹や窓枠、付柱などは黒系統の色で塗装されており、下見板や建具は白系統の色で塗装されていることが分かる。（資料3-1）

当初仕様書や設計書と古写真とで相違点があるが、大正15（1926）年の建設から昭和3（1928）年の短い間に外壁を塗替えたとは考えにくいこと、当初仕様書と設計書に記載された軒蛇腹の色が実際の外壁の塗膜層に見られないことから、古写真が建設当初の姿と考えられる。古写真が建設当初の姿と考えると、軒蛇腹は鼠色で、下見板は白色と考えられる。

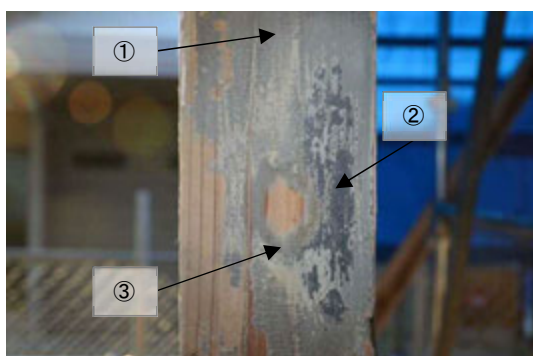
写真 3-4 来賓室棟の出入口脇柱の塗膜層

来賓室棟の出入口脇の柱の引違い戸の当て板を外したところ、青みを帯びた明るい鼠色の塗膜が現れた。塗膜部分を紙やすりですり出ししたところ、いくつかの塗膜層が確認できた。(写真 3-4) 表面は青みを帯びた明るい鼠色 (①)、その下は黒に近い鼠色 (②)、その下は黄みがかった明るい鼠色 (③) の 3 層が確認できた。昭和 3 年の古写真において、窓枠は黒系の色であることから、③の塗膜層は下地で、②の塗膜層が建設当初の色、③の塗膜層は開口部が改造される直前のものであったと推測できる。

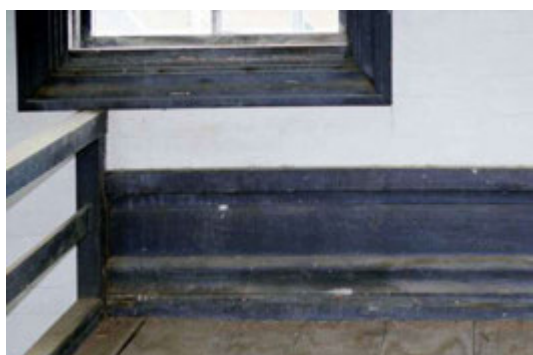
写真 3-6 本館 2 階議場の窓枠と巾木の塗膜

本館 2 階の議場の窓枠と巾木においても、黒に近い鼠色に塗装されている。(写真 3-6) 当初仕様書の「鼠色ノ分」に「上ケ卸シ窓」が記載されており、古写真でも窓枠が黒系の色であることから、建設当初の色であると考えられる。

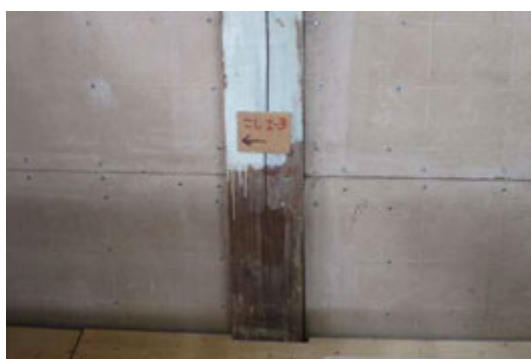
写真 3-9 1階事務室の柱の増設床部分の塗膜

また、１階事務室において、建設当初の薄緑色の塗装範囲について確認した。天井、カウンター上部の梁、柱の塗膜部分をすり出ししたところ、天井と梁には、薄緑色(①)の表面の下に、暗い薄緑色(②)と少し明るい薄緑色(③)の塗膜層と木地が現れ、柱はすぐに木地が現れた。(写真 3-8) 柱については、カウンター改変時に増設した床部分より下部が塗装されていなかったこと、(写真 3-9) 当初仕様書に記載がないことから、建設当初の柱には塗装されていなかったと判断できる。天井と梁にはいくつかの塗膜層が確認できたことから、建設当初は、天井と梁に塗装され、後に柱を含め塗装が行われたと考えられる。

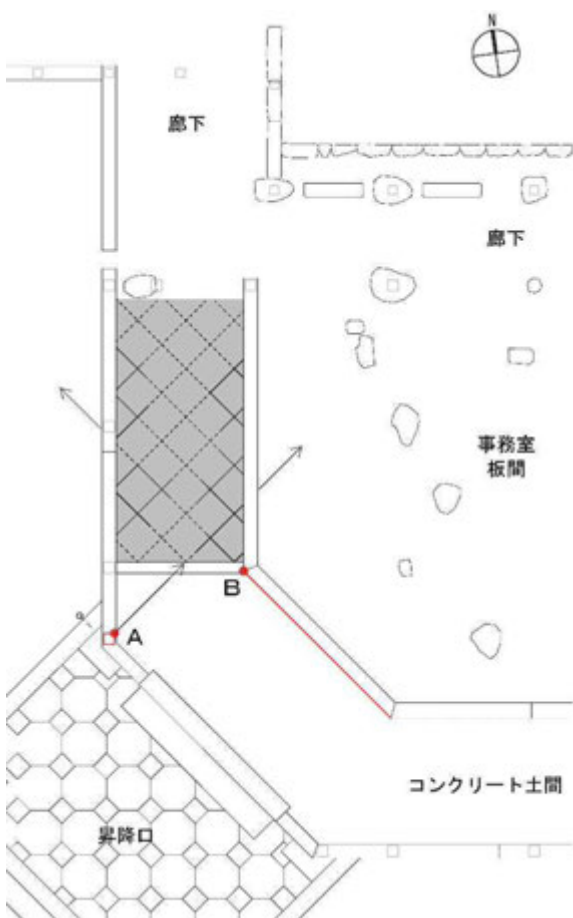
図 4-2 事務室西側 四半目地土間状況図

事務室板間の西側の床組を解体したことにより、四半目地仕上げの土間叩きが確認された。土間叩きは、厚さ約 50 mm の層で、そのうち表面の 10 mm が仕上げの層であった。仕上げの層は経年劣化によりもろくなり、目地がはっきりと認識しづらい状態であったが、目地は、昇降口の脇の柱（A）とカウンターの延石（B）あたりを起点としてラインが引かれていると分かる。当初の建築工事図のように、事務室の土間全体が四半目地の土間叩きであったと考えられる。調査時、土間叩きは西側に残るのみで、その他の部分は、新しく土間が打ちかえられており、コンクリートの土間となっている。これは、大正 21 年～30 年の明村役場の時期、カウンターが西面の腰壁に付き、板間に追加で床板が張られる際、土間を新たに打ち直したことによると考えられる。

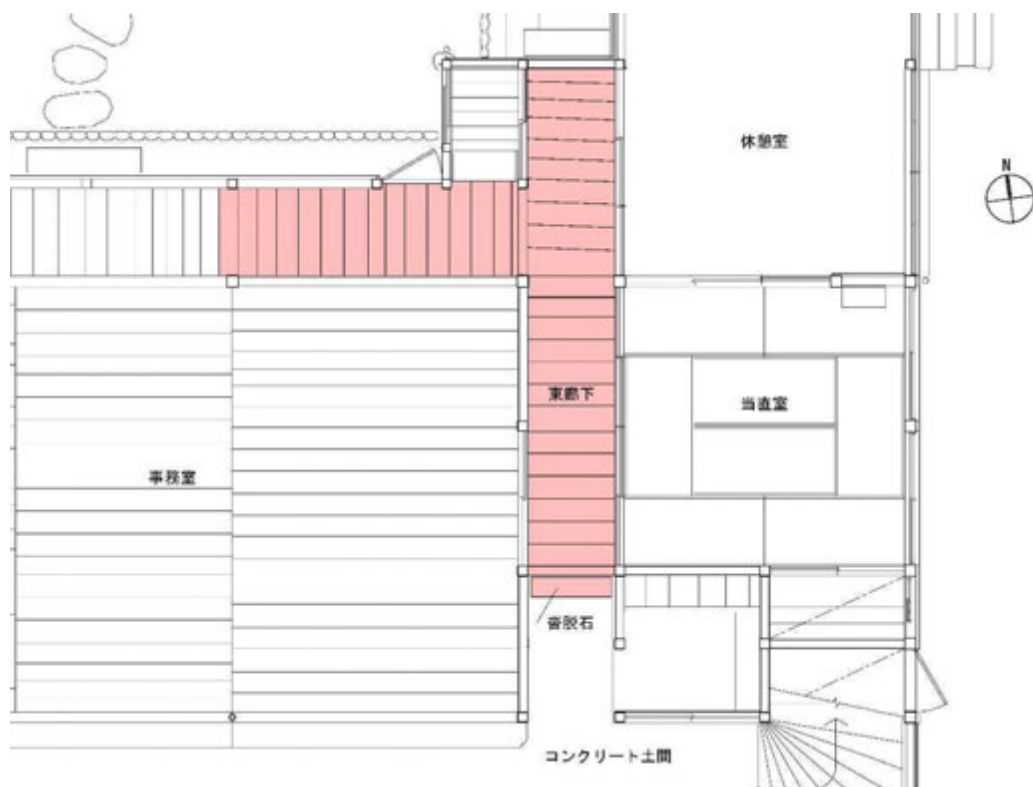
図 4-3 事務室東廊下の当初床板図

事務室北側と東側の廊下の床板を剥がしたところ、建設当初の床板と沓脱石が確認できた。床板の厚みは 15 mm、幅は 200 mm～300 mm 程度で、廊下の短手方向に渡すように床板が並べられている状態であった。沓脱石は幅が 370 mm 程度で高さは 270 mm と大きい。土間は、沓脱石の手前まで新しいコンクリートで打ち直されていることから、沓脱石は、建設当初から設置されていたと推測できる。

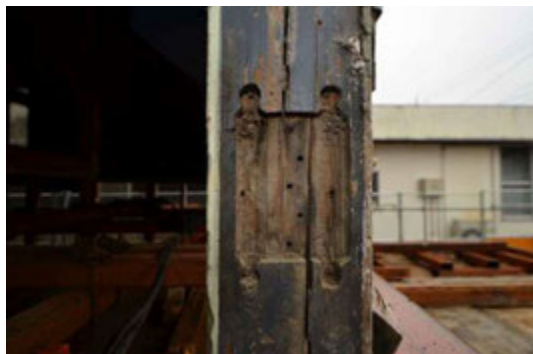
写真 4-5 自由蝶番の痕跡

事務所の南面の出入口、引違い戸の当て板を外したところ、自由蝶番の跡が柱の上部、中央、下部に確認できた。蝶番跡のある柱面は、建設当初に塗装されたと考えられる濃い灰色であることから、建設当初、自由蝶番が付いた両開き扉であったと考えられる。また、当初建築設計書においても蝶番付きの開戸の記載があり、設計図においても両開の図が描かれていることから、両開き扉であったといえる。自由蝶番は、軸筒の中にベネが仕掛けられており、扉を開くと、バネの捲き戻る力で扉を自動的に閉める仕掛けとなっている。柱面には、自由蝶番の特徴である軸、擬宝珠、羽と釘の跡が良く残っている。

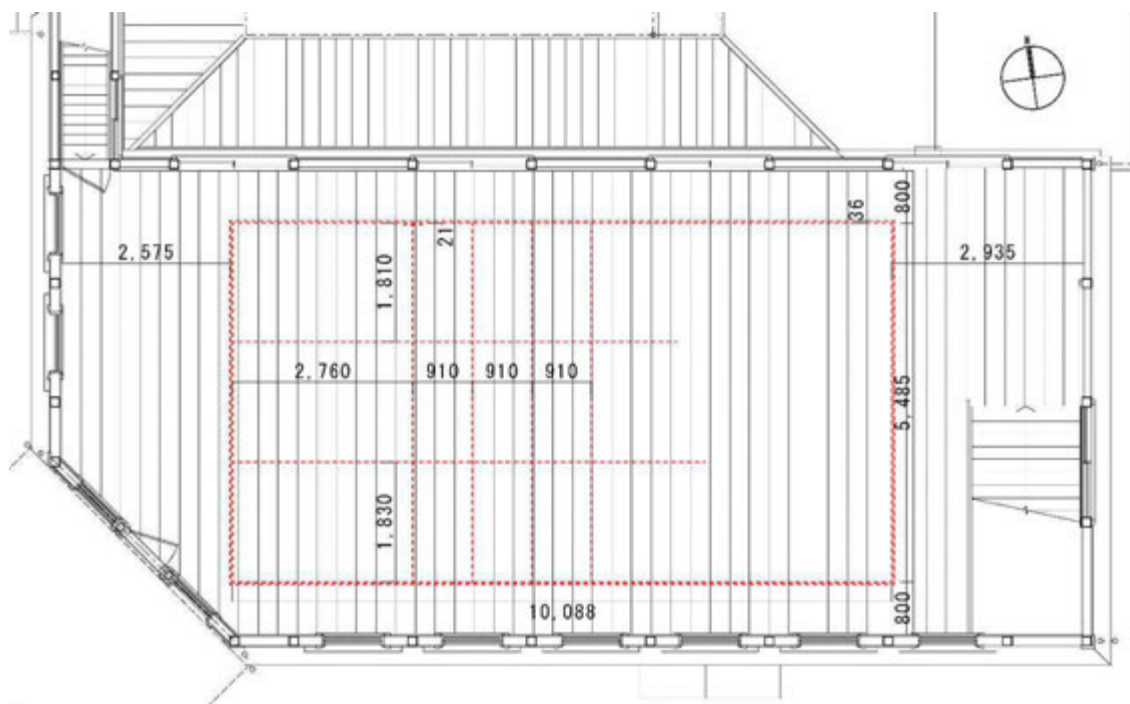
図 4-5 議場 畳敷き痕跡図

近年に設置された議場の床組を撤去したところ、建設当初の床板が現れ、床板には畳敷きの跡が確認できた。畳敷きの跡は、畳の輪郭をなぞるように床板に白く薄く残っており、畳敷に枠を設置するための墨の印や釘穴が床板に残っていた。畳の跡の寸法は910 mm×1820 mm程度で、南北方向に畳の長手を配置し、縦に3枚、横に11枚並べられていたと考えられる。畳敷きは部屋の中央に配置され、四周を通路にして利用していたと推測できる。また、元役場職員のヒアリングの内容では、畳の上にあぐらや正座で座り会議をしていたということであった。

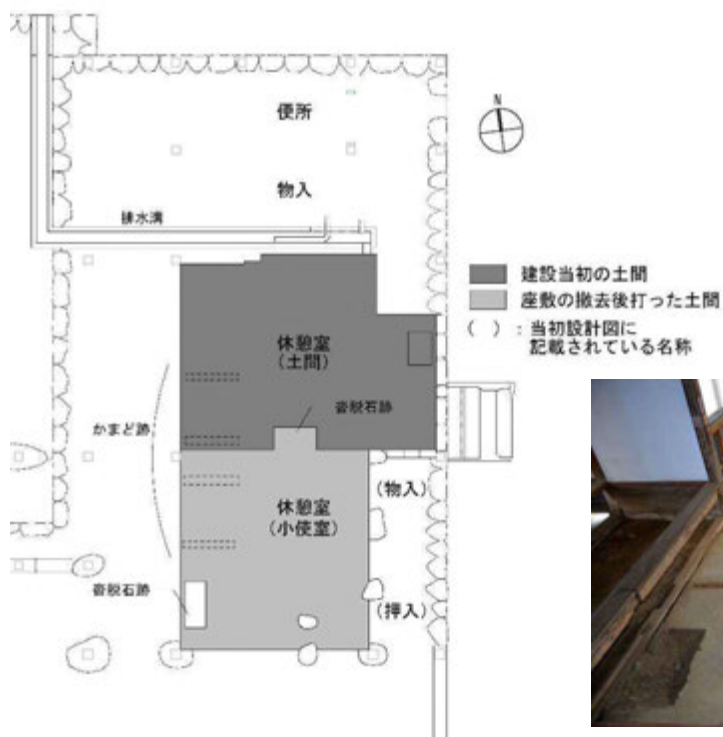
図 4-6 休憩室土間状況図

休憩室の床組を撤去したところ、土間が確認できた。土間は、休憩室の南側と北側で違う時期に打たれた跡が見られた。小使室が座敷であった時期、土間に沓脱石が置かれていた。その後、沓脱石を撤去し、小使室を土間にしたと考えられる。

土間の廊下手前には、かまどが設置されていた跡が確認できた。土間には、煉瓦が長手方向に3つ並べられている跡が4つあり、かまどの大きさは幅 2m程度、奥行き 73 cm程度であったと推測できる。また、休憩室と物入れの境には、近年のものだろうが、排水溝があり、風呂として利用していた時期のものだと考えられる。

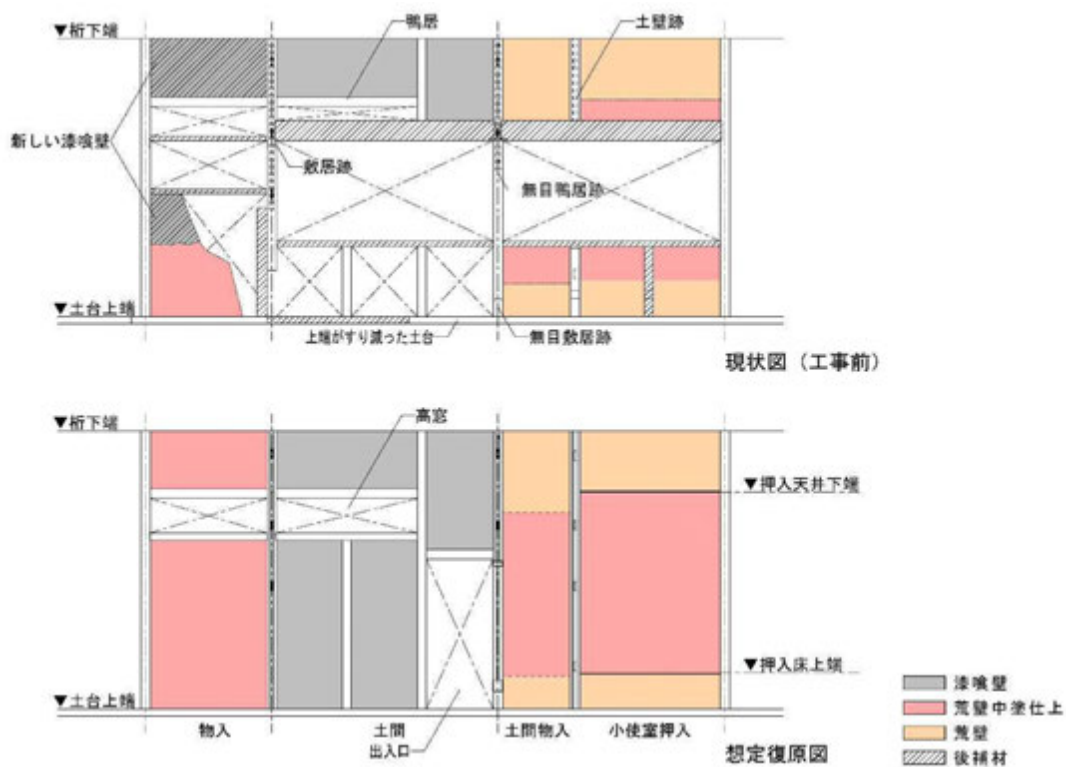
図 4-7 休憩室東面展開図

痕跡調査③～⑤により、休憩室東面の建設当初の姿が概ね明らかとなった。明らかとなった事柄を整理し、本工事前の現状図から想定した復原図を作成した。作成した想定復原図は、当初設計図と類似しており、設計通りに建設されたことが分かる。
