# 川喜田久太夫本宅 部材調査報告書

概要版

本調査は既報（「旧鈴鹿荘実測調査記録」※）を基礎資料とし、奈良県大宇陀市に解体・保管されている川喜田久太夫（半泥子）本宅の各部材について残存状況を把握し、千歳山における復原再建と保存に関する資料を供することを目的として行われたものである。※昭和59年度三重大学等による実測調査の報告

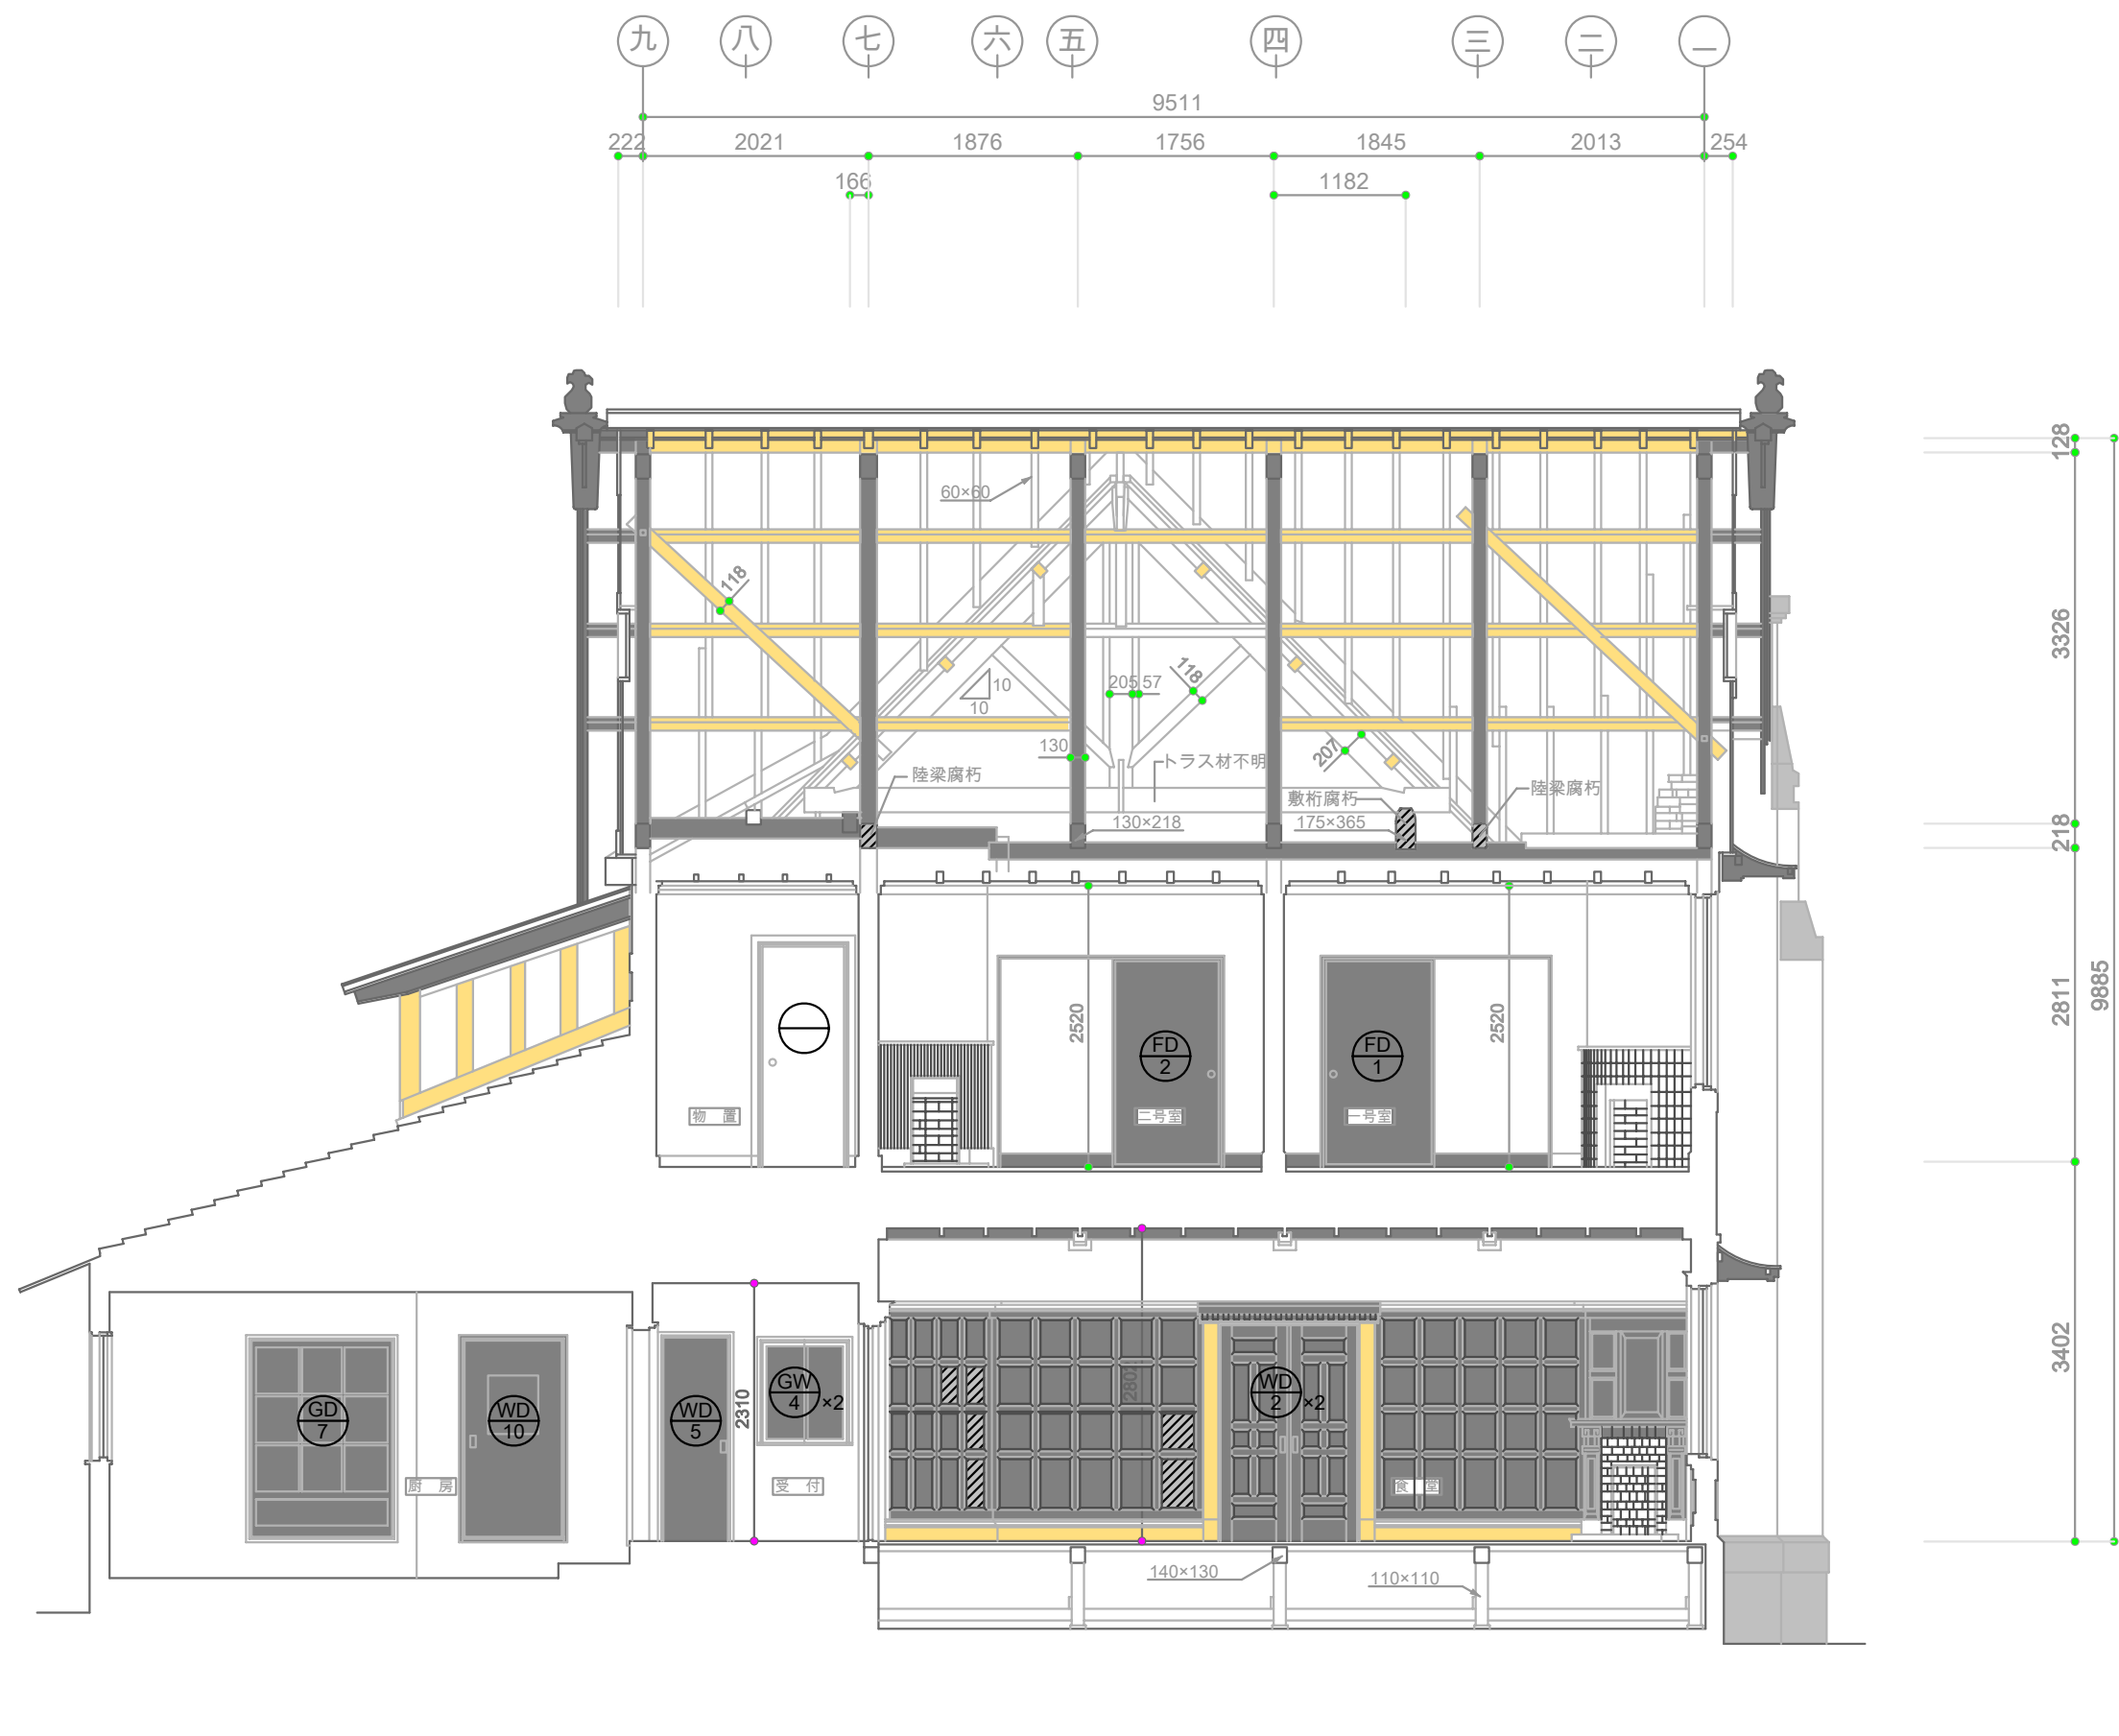
| 図面 洋館 前後(B-B')断面図 | 設計 | 製図 2012.03 | 縮尺 | 図番 4 |

二階床組材は保管状態が良く、胴差の1本を除くすべてが健全であった。材積では96.8%が残存・健全、3.2%が腐朽、不明材はない。

左半部小屋組では陸梁2本と方杖1本が腐朽、右半部では敷桁2本が腐朽している。小屋組材全体は材積で58.9%が残存・健全、13.9%が腐朽、27.2%が所在不明となる。

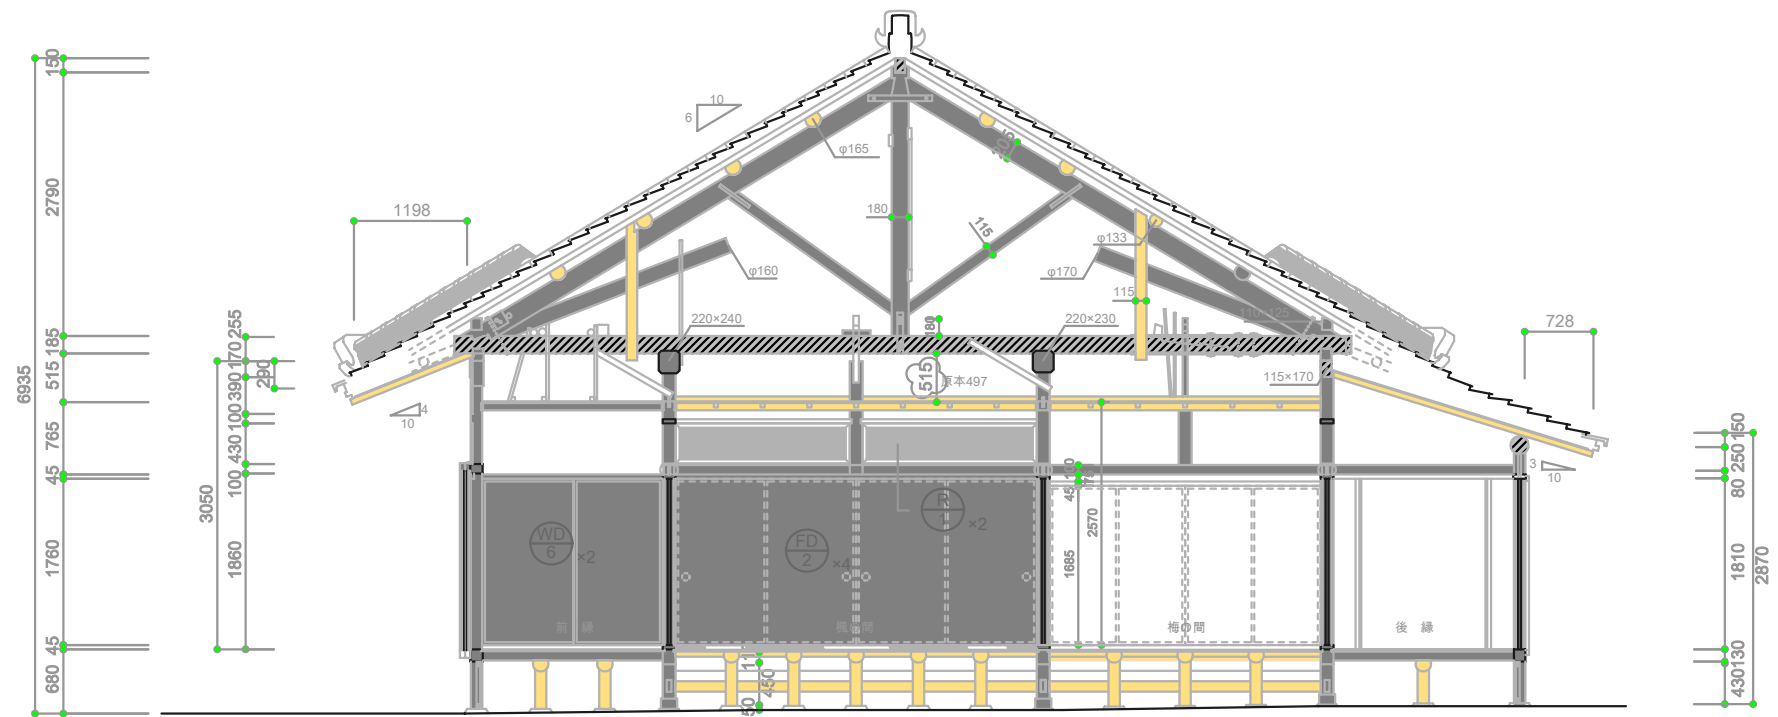
| 図名 | 和館 前後D-D'断面図 | 図番 | 2012.03 |

小屋組材は洋館と同程度に長大のため、1階最下層に保管されて腐朽が進行していたが、ほとんどが原形はとどめていた。小屋組材は材積で59.2%が残存・健全、40.8%が腐朽、不明材はない。

【その他】母屋は比較的状态は良いが、野棟木は約2/3が腐朽する。挿母屋は8本中6本が健全、2本が腐朽していた。桔木は既報図面に描かれた12本すべてが状態よく残されている。破風板4枚はすべて健全である。

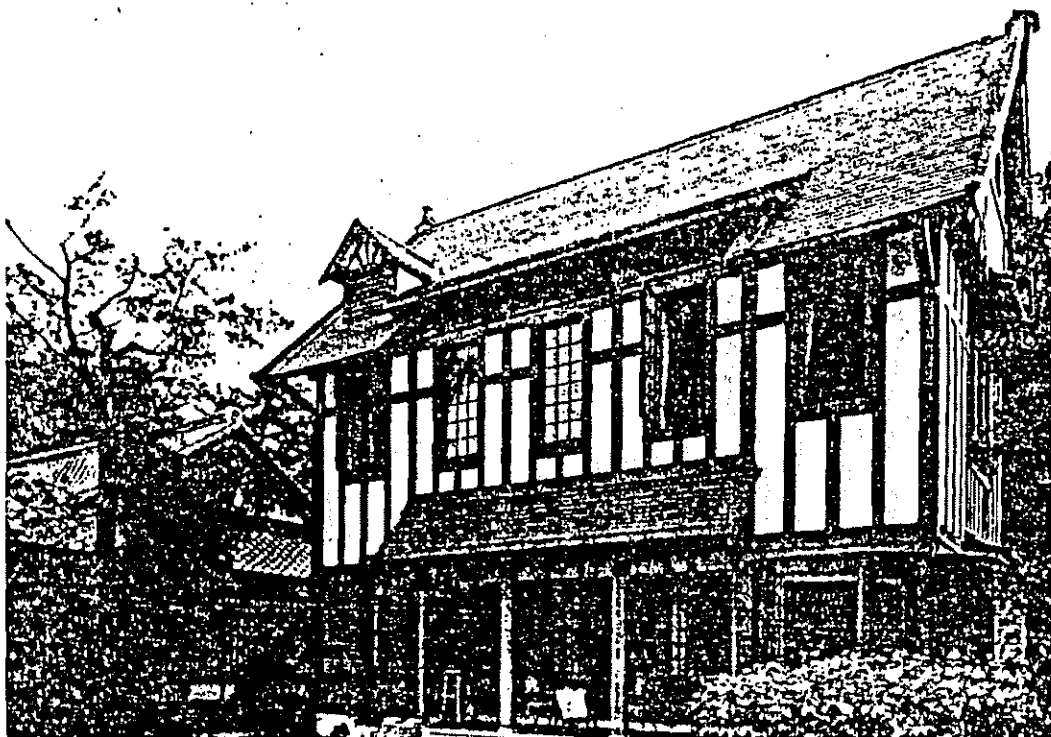
資料- 4 K 氏邸 『住宅建築図集』 抜粋 (昭和 10 年、清水組)  
資料- 2 に続く時期の状況を示す

一)はベイウインドウ(出窓)となり、追資料-4ではベランダ左面前端(い一〜い三)に庇が付く。この2階部分には渡り廊下(デッキ)のような構造物が取付いている。資料-4に写るベランダ左面ベイウインドウは、別棟の渡りが取付くまでの中間期の状態と考えられる。

追資料-13～17は大正3年の建築当初、追資料-1～12は大正8年の洋館改造後を示している。洋館改造後の形態は解体前の鈴鹿荘当時までよく残されており、部材調査結果もこれと整合する。追資料では左方に別棟が付属するが、このことにより資料-4が洋館改造後～別棟付属前のものと新たに分かった。これには洋館の後方に下屋も写っていない。この状態が資料・建物調査・部材調査を総合して、最も矛盾がなく復原に相応しい状態と判断される。
