## 旧津市衛生中継所に係る栈橋の活用について

### 1 旧津市衛生中継所に係る経過等について

## 栈橋腐食状況

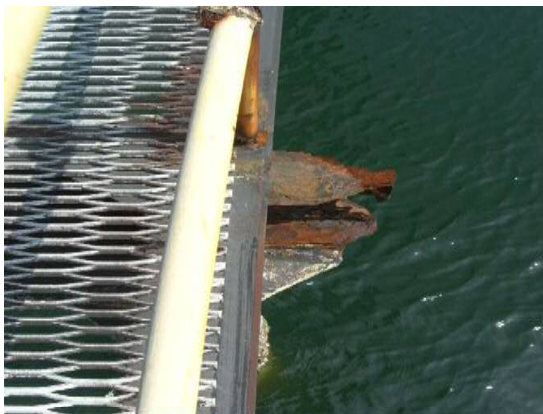
栈橋架台腐食状況

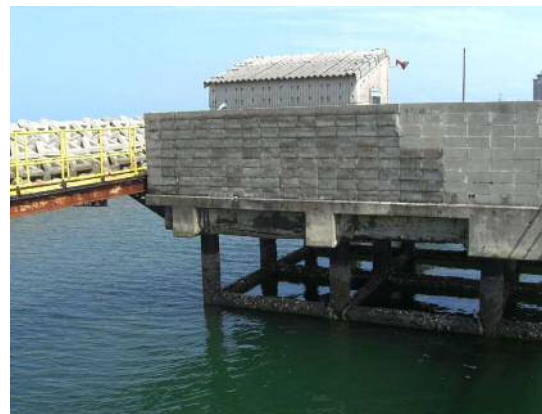
ステージ台座クラック状況

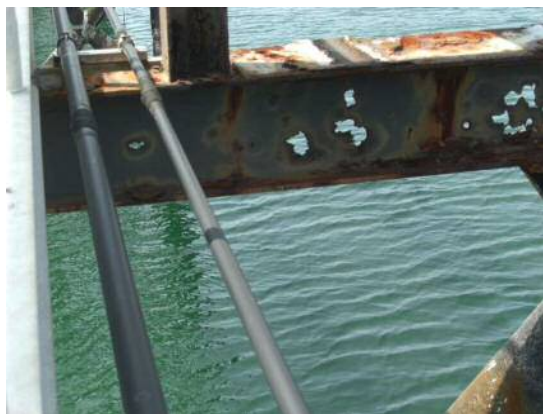
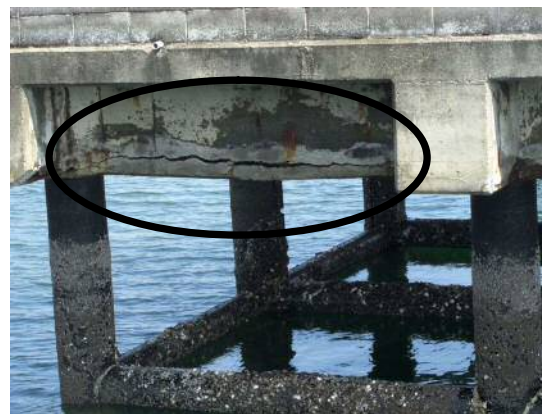
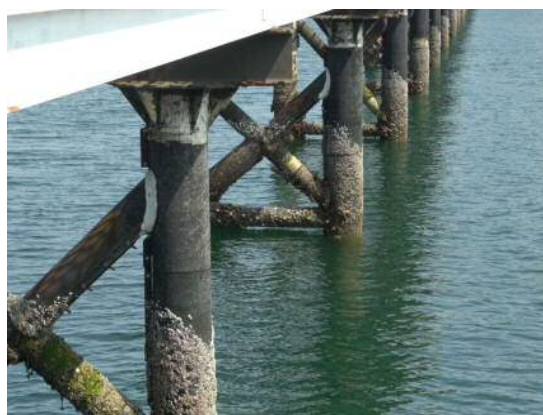
鋼管杭腐食状況

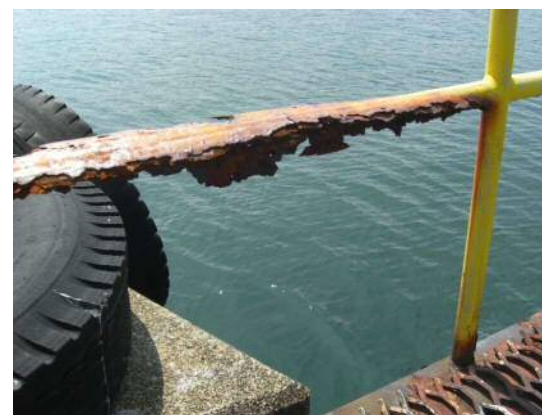
手摺腐食状況
