旧明村役場庁舎保存活用計画

平成28年3月

津市教育委員会

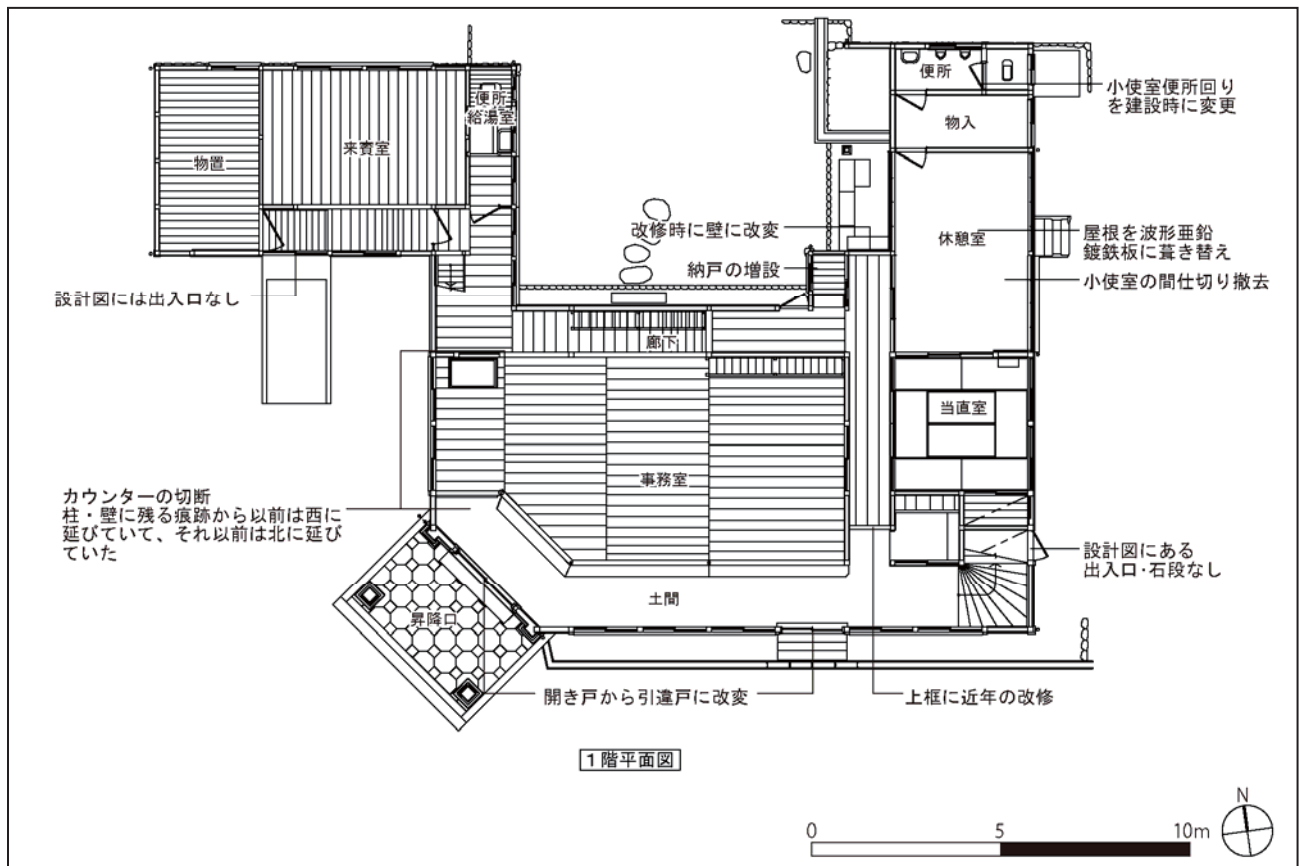
図一 建物痕跡から見た改変の内容

土間、板間境の受付カウンターは、現状では昇降口前で終わっているが、西側腰壁に残る痕跡から、以前は西に延びていたと推定される。さらにそれ以前では、現状の受付カウンター端部から北に伸び、西階段手前の柱に取り付いていたと考えられる。戦後の事務室床面の拡張に伴い、改変されたものと思われる。

設計図では階段下部分に出入口を設け、東側外部に石階を設けているが、現状では出入口部分は8畳間の押入で、石階もない。ただし、外壁東面には、外壁と同仕様の戸が残存している。現在、東側の外壁は雨水対策として帆布張となっている。

小使室棟の屋根は、平成元年～9年の間に波型亜鉛鍍鉄板で葺き替えられている。雨漏りが原因とみられる腐朽が進み、全面的に波型亜鉛鍍鉄板で葺きかえている。垂木以上の屋根下地にも改修がみられる。

本館と小使室との入り隅取り合い部に納戸を増設している。現状の出入口部分南の柱に当初窓開口の敷居痕が見られ、北の柱には痕跡を隠していると考えられる当板がみられる。この改修時に、本館背面東端を間仕切り、新たに一筋を設け、建具を建てたと推定される。また、小使室西側の廊下の北端は現状漆喰壁となっているが、設計図では軒内への出入口となっており、この改修時に壁にしたものと考えられる。なお、この壁の外側、軒内部分には沓脱石とみられる切石が置かれている。

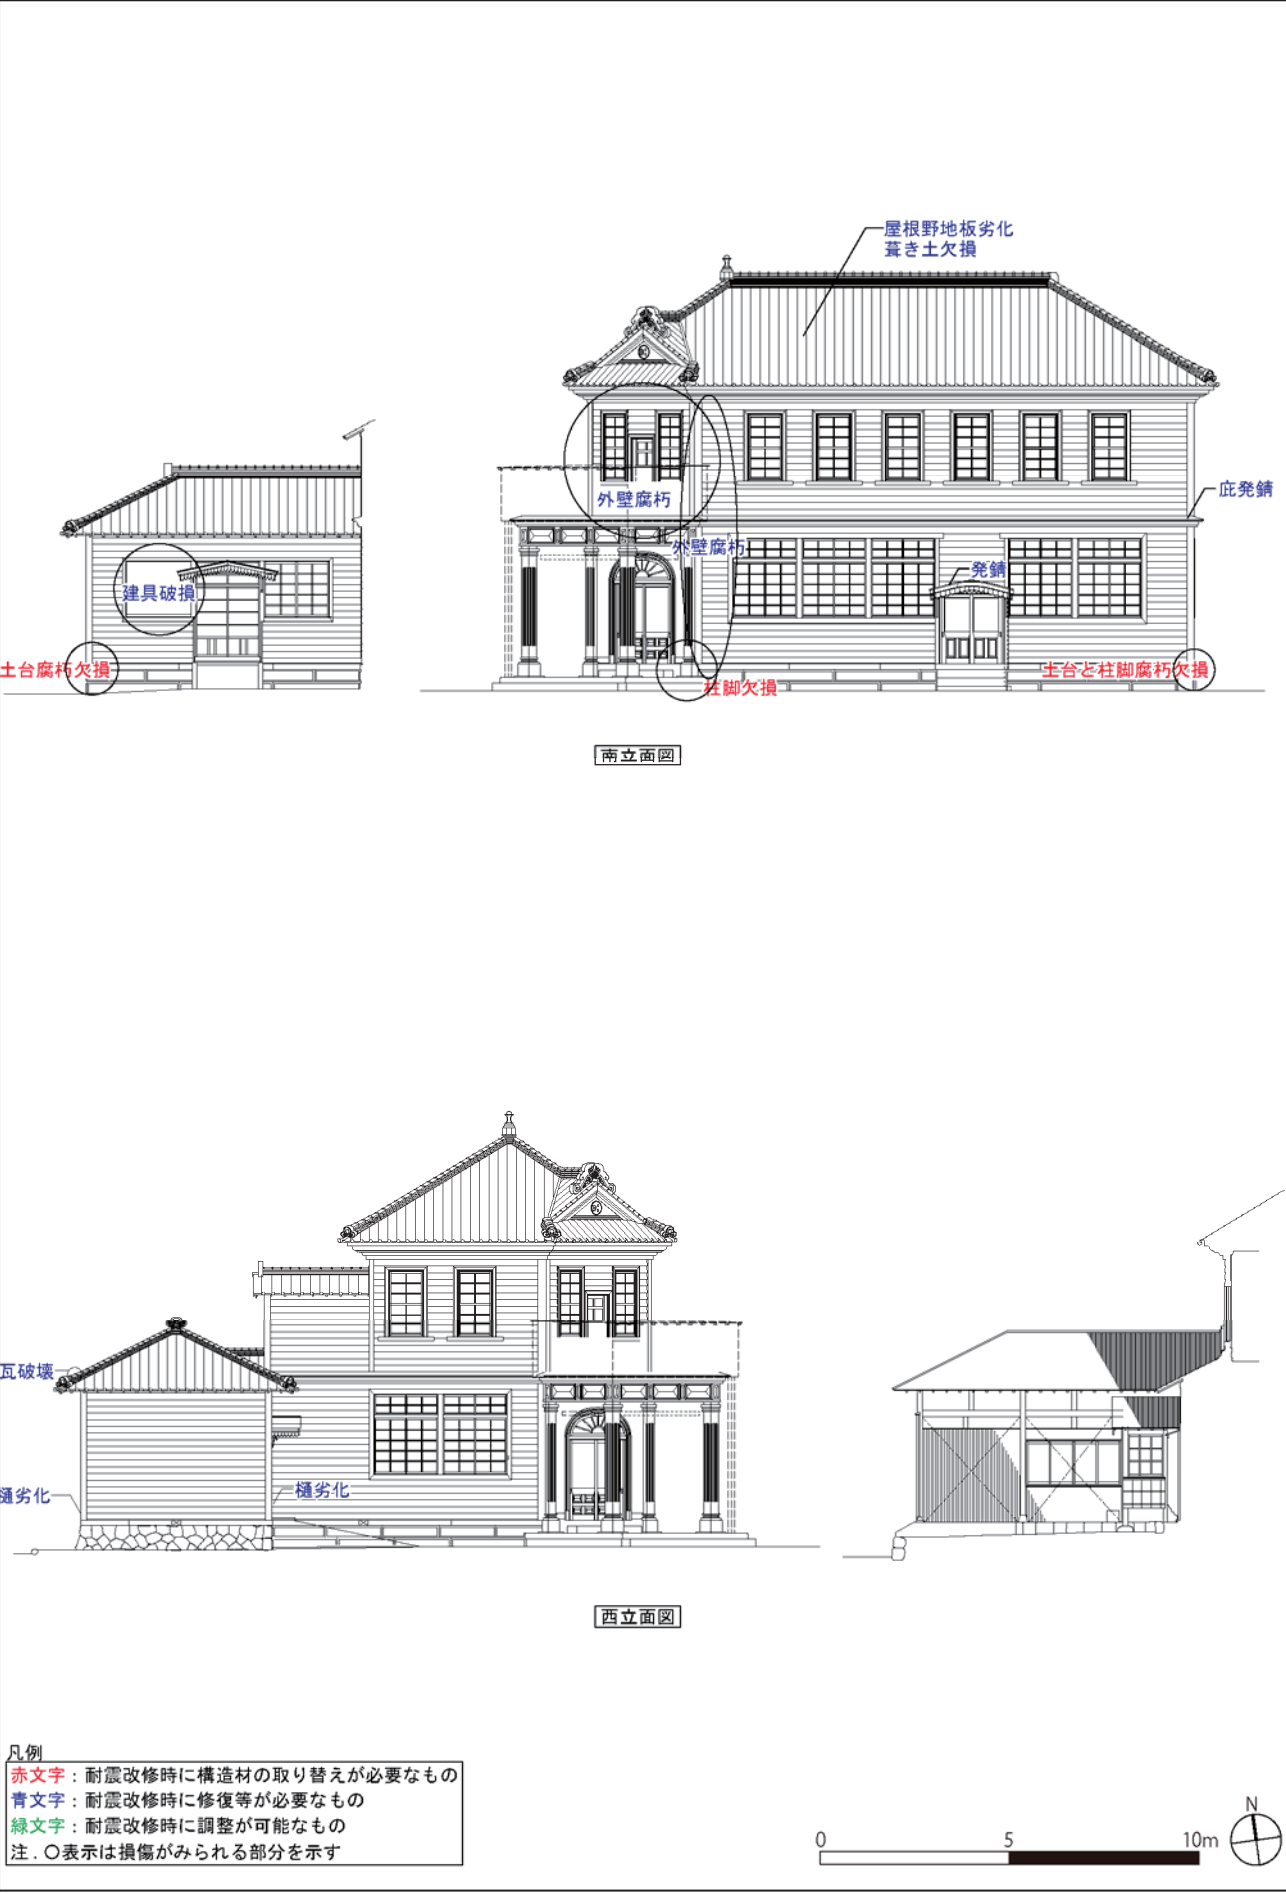
図一 損傷図②

構造体は、外周部の柱、土台、壁の劣化が激しく、特に出隅部のほとんどで土台の欠損、柱脚部の劣化及び欠損が起こっている。外壁板壁の欠損とそれに伴う土壁の欠落、柱の腐朽が起こっている。特に、東面全体及び来賓室の東北角の北面で著しい。

上部漆喰欠損
内部壁漆喰剥離
土台腐朽欠損
建具破損
来賓室
物置
便所
給湯室
内部壁漆喰剥離
中間部壁板欠損
柱劣化10mm
土台と柱脚腐朽欠損
内部壁漆喰剥離
上部漆喰欠損
柱脚劣化10mm
柱脚劣化10mm
柱脚劣化10mm
サッシ腐朽と床腐朽
壁漆喰クラック
廊下
主台腐朽30mm
事務室
柱傾斜50mm
柱傾斜35mm
柱傾斜20mm
土間
柱頭腐朽欠損
柱脚欠損
土壁崩落欠損
柱頭モール傾斜割れ
柱脚柱劣化10mm
柱脚土台劣化10mm
柱脚土台劣化15mm
土台と柱脚腐朽欠損
土間と基礎崩落
窓下柱と壁板腐朽
土壁欠損
柱脚腐朽
土台柱脚と壁板腐朽
土壁欠損
土壁崩落
当直室
柱傾斜15mm
休憩室
床たわみ
物入
便所

壁漆喰剥離
天井廻り縁の沈下傾斜
天井欠損
壁腐朽
土壁欠損
議場
(バルコニー)

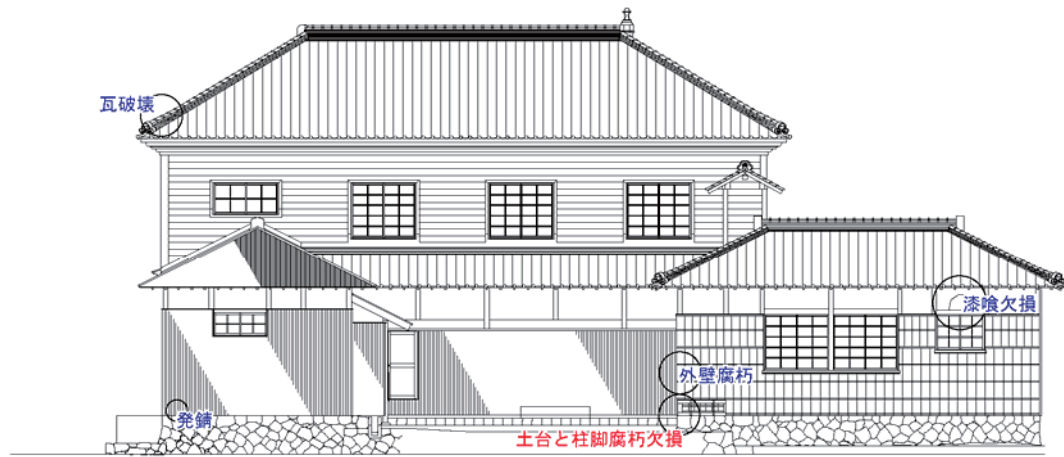
図一 損傷図③

西面は、建設当初の図面では東面、北面と同様の三角押縁の縦板張と内法上部が漆喰壁であったが、現状では全面が本館と同様の下見板張で、建設当初の図面には小窓がある。北面は、物置の窓が一部追加されているほか、格子の痕跡がみられるが、その他の部分については、建設当初の三角押縁の縦板張と上部が漆喰壁の壁面を残している。また、柱の劣化、土台と柱脚の腐朽欠損、上部漆喰の欠損などの老朽化がみられる。

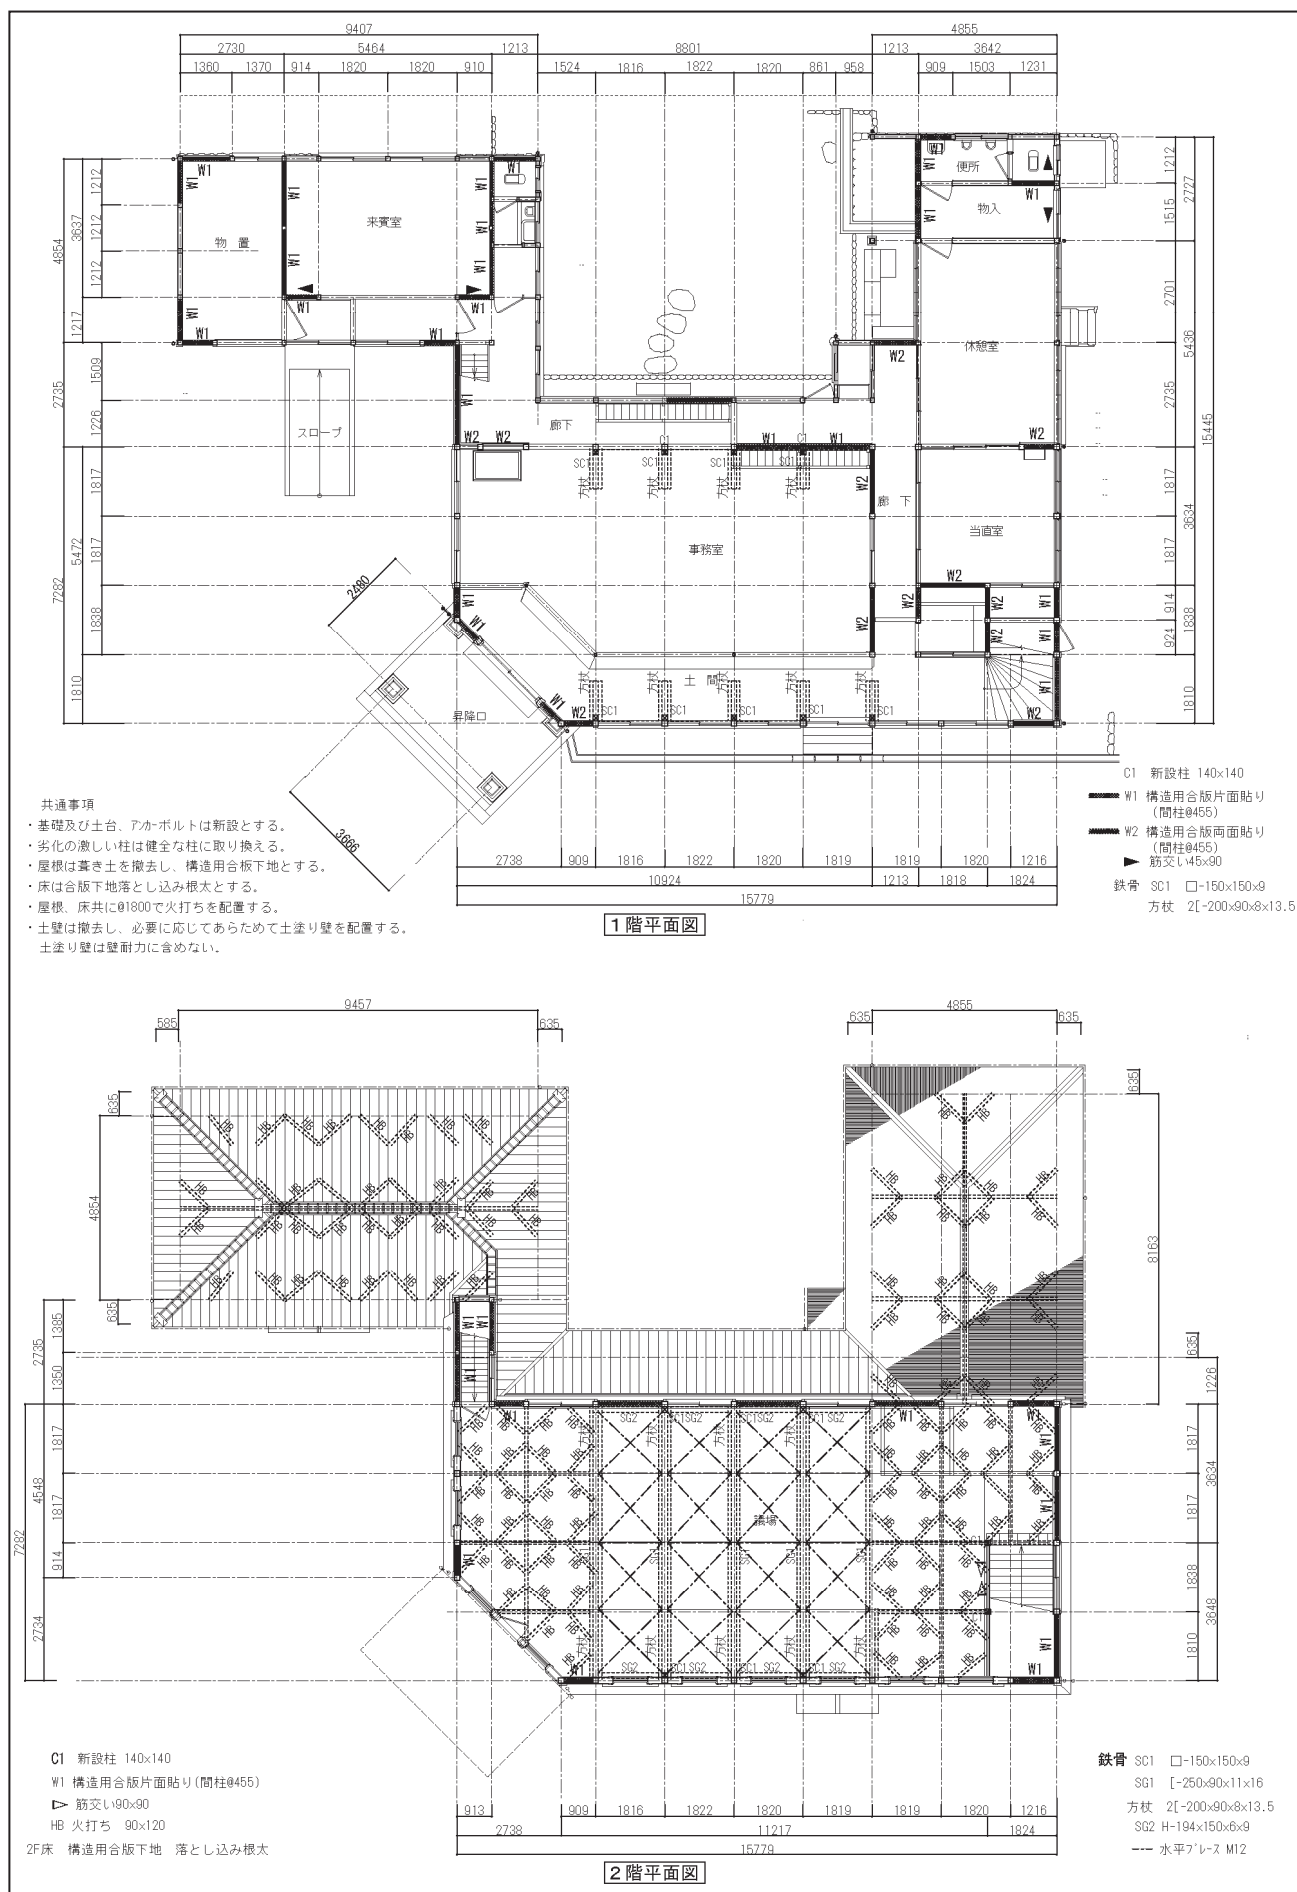
図一補強計画案①

- ・ 柱、土台、壁の劣化が激しく、欠損部も多い。
- ・ 1階事務室、2階議場共に面積の大きな部屋があるが、特に南側と西側に窓が多いため耐力要素が極めて少なく、偏心も大きい。
- ・ 床に火打ちがない。屋根面も同様に火打ちが少なく、床剛性が低い。これにより、地震力を建物全体で受け止めることができず、耐力の低い部分で耐震性が決まっている。
- ・ 外周は石積み基礎、内部は敷石に束立てで根絡はない。上台は固定されておらず、水平荷重を地盤に伝達できないことはもちろん、柱の引き抜き力に抵抗できない。現状は劣化の激しい土壁であり、剛性、耐力共に小さいため、水平耐力は上部構造で決まり基礎の耐震性は決定的ではないが、上部構造を補強した場合、基礎の耐震性により建物の耐震性能が低いところで頭打ちになる可能性が高い。
- ・ 屋根は土葺き、壁も土壁で荷重が重い。また劣化が激しく、雨水の浸入により、建物全体の劣化を加速させている。

- ・ 劣化している部材は取り替える。特に基礎、土台、柱脚部は原則として新材とする。屋根、壁、バルコニー、水周りに防水処置を施す。防蟻処置を行う。これにより劣化等級を引き上げる。
- ・ 基礎を鉄筋コンクリートの布基礎とする。基礎に土台アンカー、柱脚金物を配置する。これにより、上部構造の補強の効果を確保する。
- ・ 屋根の葺き土、土壁は全て撤去し、建物重量を軽減する。
- ・ 耐震要素を改めて配置する。耐震要素は構造用合板を基本とし、筋交いも使用する。間柱、柱頭柱脚金物を配置する。
- ・ 屋根の下地として構造用合板を使用し、火打ちを密に配置する。
- ・ 床材の下地として構造用合板を使用し、落込根太仕様とする。火打ちを密に配置する。

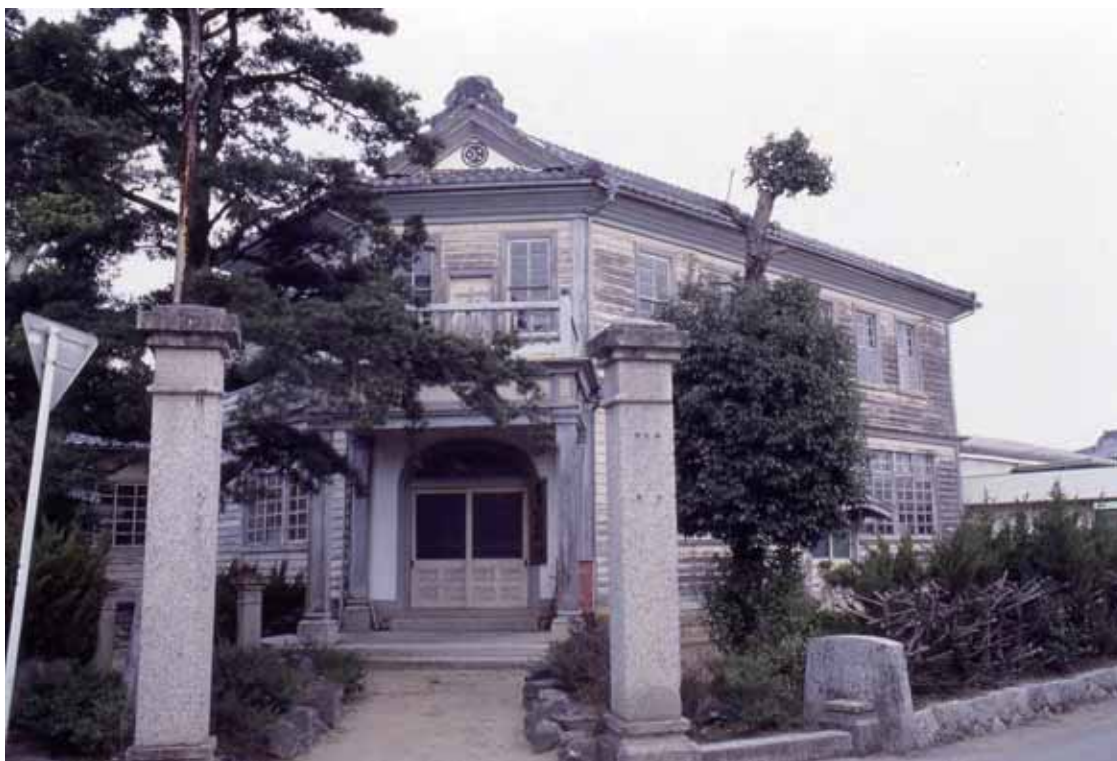
三重県所蔵。県史編纂に伴う建造物調査で平成9年1月に撮影。外壁塗装の剥離が目立つ。
