令和 5 年度  
津市一般廃棄物最終処分場環境影響評価  
事後調査

報 告 書  
(要 約 書)

津 市

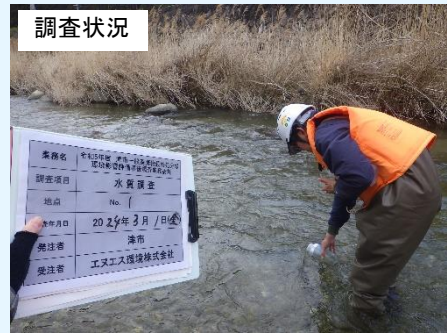
水質結果変動【 pH 】

水のアルカリ度を示す pH については、すべての調査時期、地点で、工事前の水質と同程度で推移していることが確認されました。また、水の濁りの指標となる水中の浮遊物質量（SS）については、概ね工事前の水質と同程度で推移していることが確認されました。

本事業ではコンクリート打設や地盤改良に伴う pH 上昇の低減のため、アルカリ性排水の適切な処理を行い pH の上昇を抑制しています。本調査の結果、各地点で pH の値は大幅な上昇はみられず、工事前の値と同程度で推移しており、参考とした環境基準（河川 AA 類型）の範囲内でした。

以上のように、事業影響による、pH、SS の値の変化は確認されなかったことから、環境保全措置は適切に実施されており、事業によるアルカリ排水及び濁水の影響はないと考えられますが、今後も水質の変化を毎月監視していくこととします。

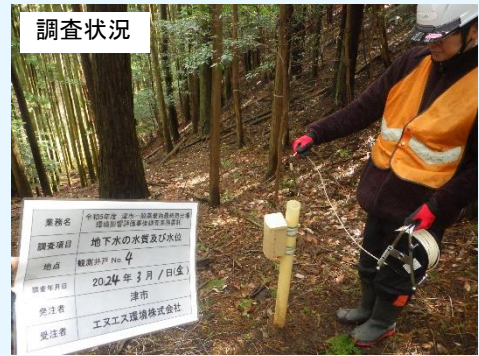
観測井戸水位変動

水位・水質調査結果は、工事前(2013年9月以前)と概ね同程度の値で推移していました。

本事業では、切盛土工や地下掘削等の工事の実施、廃棄物貯留構造物の設置を行い、2016年度から一部供用開始していますが、これまでの調査で地下水位に異常な変化はみられていません。
