平成 25 年度環新担第 1-2 号  
津市新最終処分場等施設整備に係る  
環境影響評価事後調査業務委託

事後調査報告書  
(資 料 編)

津 市

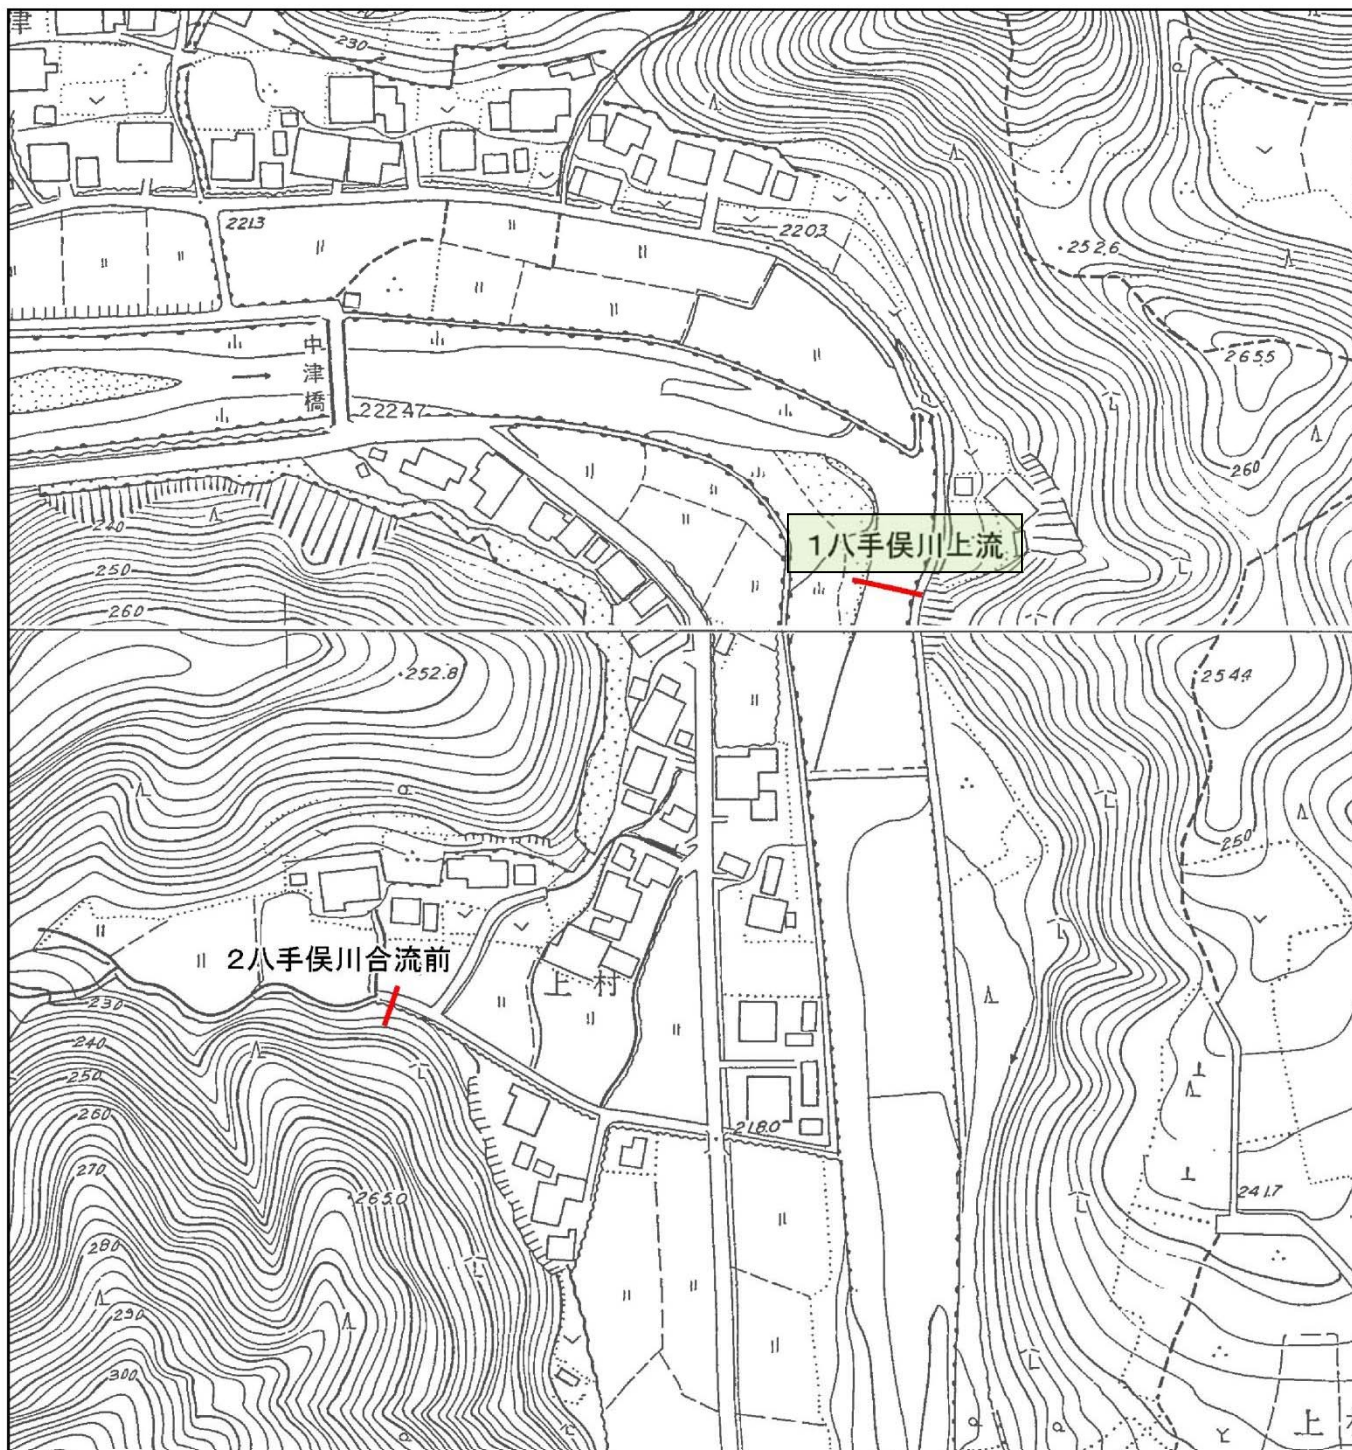
図Ⅱ-1-1 水質調査地点詳細  
(1. 八手俣川上流)

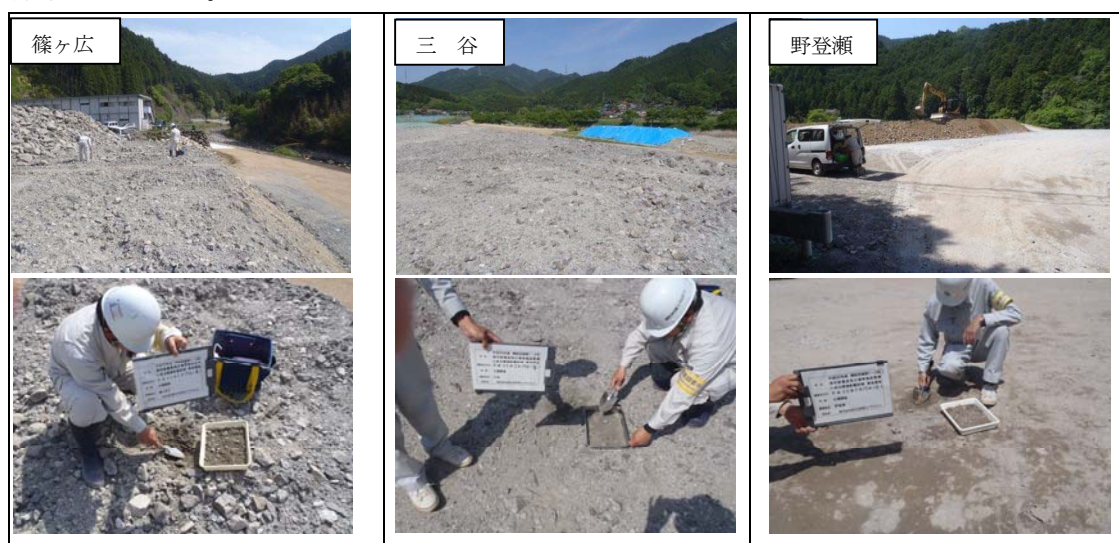
調査方法は、マニュアルに基づき空間的に偏りのないよう地点ごとに複数点にて試料採取を実施した。

写真IV-3-1 試料採取状況

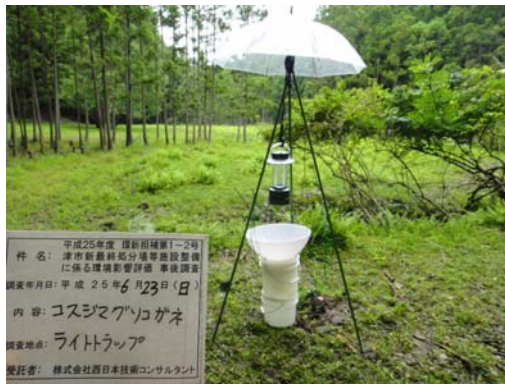
ボックス法 1箇所（評価書L3）  
 光源：ブラックライト 6w×1本  
 昼光灯 6w×1本  
 時間：夕刻～翌日朝  
 ※通常は採集用に殺虫剤を利用するが、本調査では使用しない。ただし、捕獲個体が多い場合は損傷の可能性があるため注意が必要である。評価書で主たる手法として用いられている。

- A. 移動対象種の生態や評価書における確認状況（表 5-3-3）に留意し、オオコオイムシについては目視やタモ網、コスジマグソコガネについては大型獣類の糞の確認、糞トラップ、ライトトラップにより確認・捕獲を行うこととした。なお、ライトトラップについては、評価書で捕獲結果の得られたボックス法を利用するが、必要に応じてカーテン法を用いることとした（下写真参照）。
- B. 採取した個体は、オオコオイムシは少量（個体が水没しない程度）の水を張った水槽やバケツに、コスジマグソコガネは湿らせた脱脂綿あるいはティッシュを入れた虫かごに入れることとした。

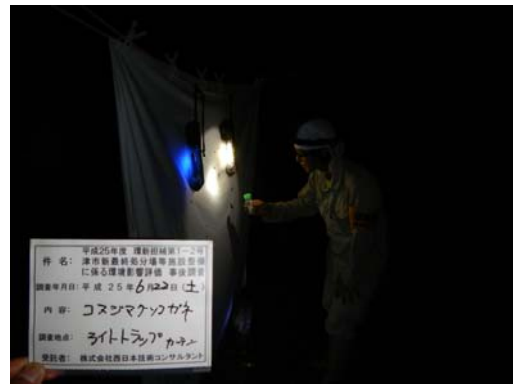
カーテン法 必要に応じてボックス法から変更  
 （位置はL3付近の開放的な箇所）  
 光源：ブラックライト 6w×2本  
 昼光灯 6w×2本  
 時間：日没～2時間  
 ※ボックス法では個体を損傷する可能性があるため、必要に応じて本手法に変更する。評価書でも一部用いられている。
