平成 27 年度 津市新最終処分場等施設整備に係る環境影響評価 事後調査

報告書(要約書)

平成 28 年 3 月

津市

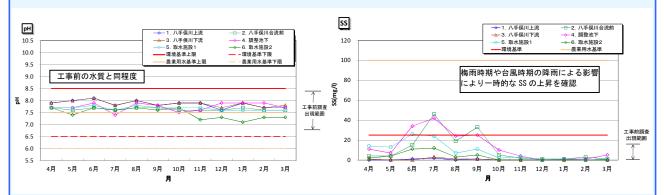
水のアルカリ度を示す pH については、測定値の異常な上昇はみられず、工事前の水質と同程度で推移していることが確認されました。一方、水の濁りの指標となる水中の浮遊物質量(SS)については、梅雨時期、台風時期の降雨による影響により、一部の地点で SS 値の上昇が確認されました。しかし、高い値は一時的なものであり、他の時期はすべて環境基準を下回る状況であることが確認されました。

図. 水質経時変動【 pH 】

図. 水質経時変動【 SS 】

本事業ではコンクリート打設や地盤改良に伴うpH上昇の低減のため、アルカリ性排水の適切な 処理を行いpHの上昇を抑制しています。本調査の結果、pHの異常な上昇はみられませんでした。

また、場内からの濁水発生の抑制及び濁水濃度低下のため、仮設沈砂池を設置し、濁水による 影響を低減しています。本調査では梅雨時期や台風時期の降雨の影響により、一部の地点で SS 値 の上昇がみられましたが、他の時期には平常値に戻っていることが確認されました。

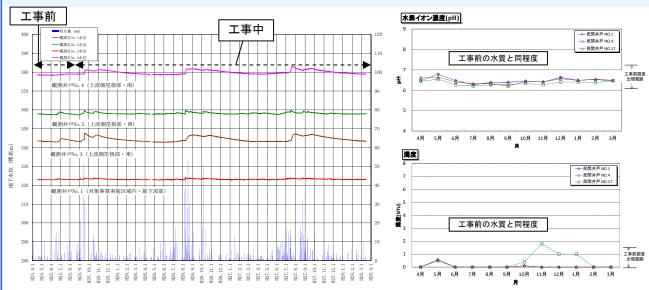
水位・水質調査結果は、工事前(平成25年9月以前)と概ね同程度の値で推移しており、期間を通じて大きな変化は確認されませんでした。

図. 観測井戸水位変動

図. 水質結果変動(民間井戸)

本事業では処分場建設工事に伴い、場内で切盛土工や地下掘削等の作業を実施していますが、本調査では地下水位に異常な変化はみられませんでした。

また、土地の造成工事による降雨時の濁水、並びにコンクリート打設及び地盤改良によるアルカリ排水の影響については、環境保全措置として仮設沈砂池設置による濁水の影響低減、アルカリ性排水の適切な処理を行っており、本調査でも地下水質の異常はみられませんでした。

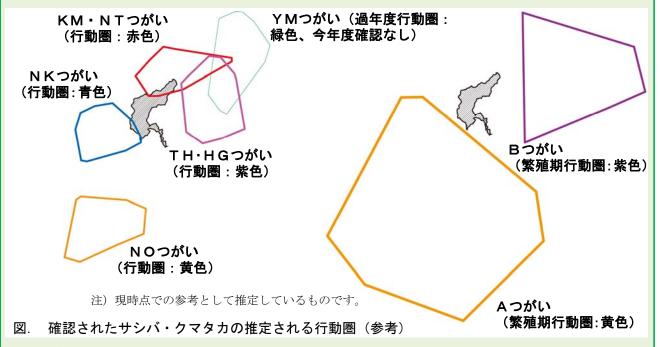
調査の結果、サシバについては YM つがいの出現は確認されませんでしたが、KM・NT、TH・HG つ がいは繁殖活動の継続及び繁殖成功が確認されました。また、これら対象つがい以外でも、昨年 度西側で新たに確認された NK つがい、南に離れた場所の NO つがいでも繁殖成功確認されました。

また、クマタカについては A つがいの飛翔が渦年度と同様に対象事業実施区域南側で確認され たほか、北側のBつがいについては昨年度調査で確認された幼鳥(若鳥)が継続確認されました。

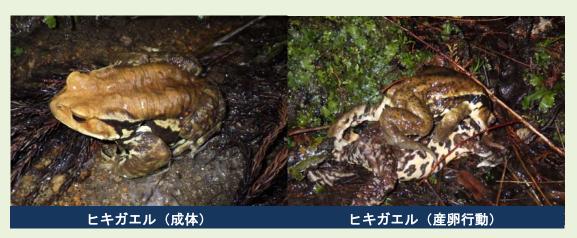
調査の結果、移動地における2回の調査で、延べ3個体のヒキガエルの生息が確認され、対象事業実施区域内において本種の生息環境が保たれていることが確認されました。その他、移動地以外でも本種の生息が確認されました。

また、移動地の維持管理として、土嚢袋等による補修作業を行いました。
