### 4.2.3. 陸生動物

#### (1) 猛禽類（サシバ・クマタカ）

評価書で影響評価の対象とされたサシバ（KM・NT、YM、TH・HG（旧 TH）つがい）及びクマタカ（A つがい）について、工事の実施による影響（重機の稼働、資材の運搬に伴う工事用車両の走行、樹木の伐採・処理、土地の造成、発破、地盤改良、工作物の建設、工事用道路等の建設による影響）並びに存在及び供用の影響（造成地の存在、工作物の存在、土地の利用、工作物の供用・稼働、関係車両の走行及び緑化等による影響）を把握するために調査を実施した。

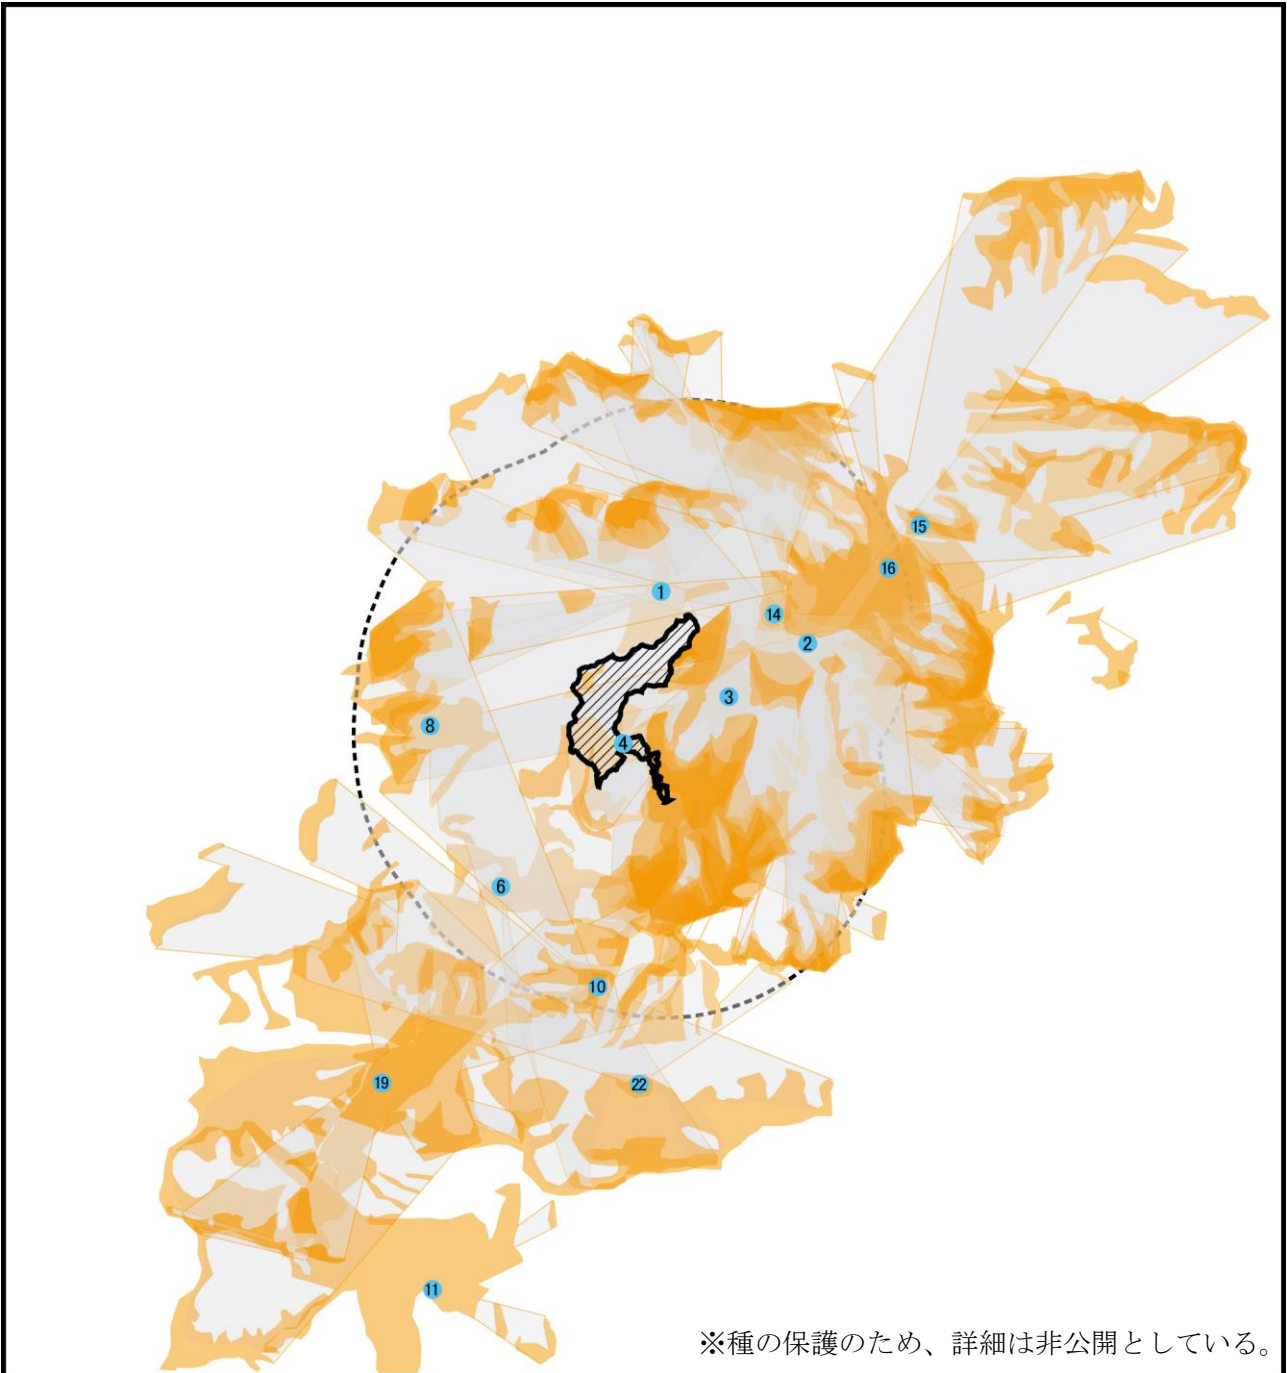
図 4.2.3-1 猛禽類調査 調査地点図

図 4.2.3-1 に示す対象事業実施区域周辺に定点を設定し、猛禽類の出現状況に応じて適宜移動、地点の再配置を行いながら観察を実施した。その他、対象つがいの営巣地に対する踏査も実施した。

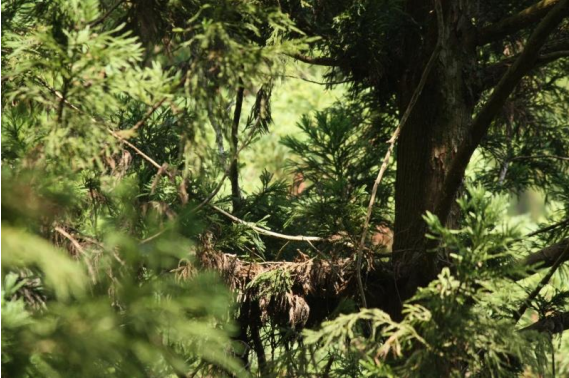
<p>※H23, H25, H26 繁殖期使用巣（KM1） 大きな崩れがみられる。</p>

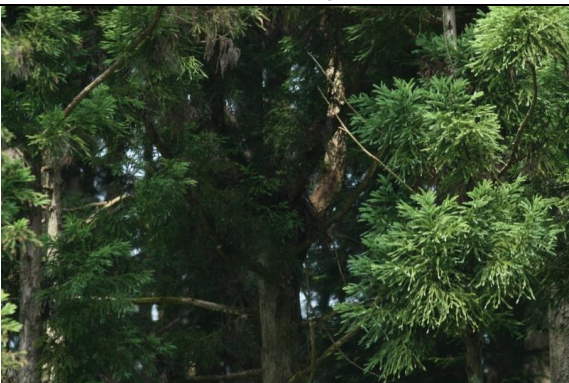
<p>※H27 繁殖期使用巣（KM2） やや崩れがみられる。</p>

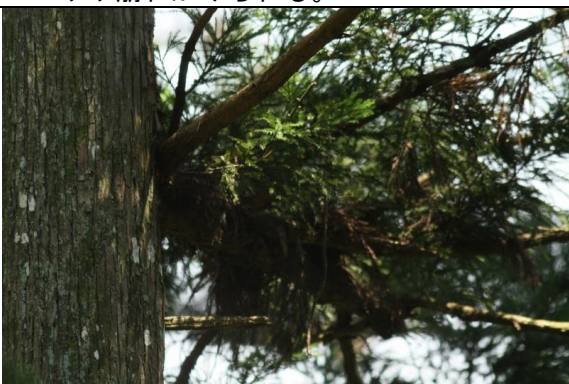
<p>※H28 繁殖期使用巣（KM3） 営巣木 やや崩れがみられる。</p>

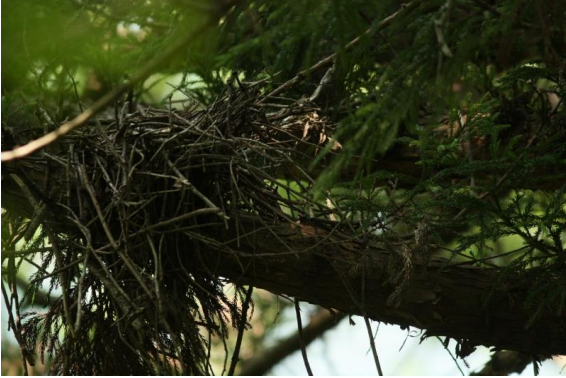
<p>※H25, H26 繁殖期使用巣 (TH2) 崩れがみられる</p>

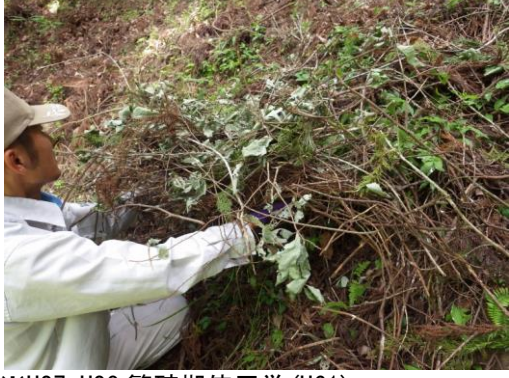
<p>※H27, H28 繁殖期使用巣 (HG1) 落下した巣を確認</p>

対象事業実施区域から東に離れて位置する TH・HG つがいについては、平成 25 年以前は繁殖中断が続いていたが、平成 26 年～平成 28 年繁殖期は毎年幼鳥の巣立ちが確認された。しかし、今年度（平成 29 年）は、HG1 の巣が落ち繁殖途中で失敗している。

繁殖期	調査時期	繁殖成否	判断根拠	巣立雛数	巣立時期	利用営巣木	備考
H22	H22年4月 ～H22年7月	不明	—	—	—	—	
H23	H23年4月 ～H23年7月	△	・6月に新しい巣材確認 ・幼鳥や残渣、糞などは確認されず	—	—	TH1	
H25	H25年4月 ～H25年7月	△	・4～5月に雌雄の餌運びや交尾を確認 ・6月に青葉が積まれた巣を確認したが、以降雛の姿は無く、成鳥の出現もなし	—	—	TH2	
H26	H26年4月 ～H26年8月	◎	・6月に巣立ち幼鳥1羽を確認	1	6上 ～中	TH2	
H27	H27年4月 ～H27年8月	◎	・7月にHG1巣を確認。付近で巣立ち幼鳥2羽を確認	2	7上	HG1	新巣確認
H28	H28年4月 ～H28年8月	◎	・6月にKM3巣にて巣内雛2羽を確認 ・7月に巣立ち幼鳥1羽を確認	1	6下 ～7上	HG1	
H29	H29年4月 ～H29年8月	△	・6月に巣が落ちていところを確認。 ・卵の殻が一緒に落ちていたことから繁殖途中で失敗したものと考えられる。	—	—	HG1

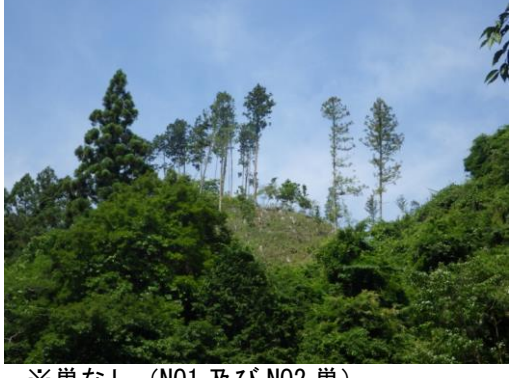
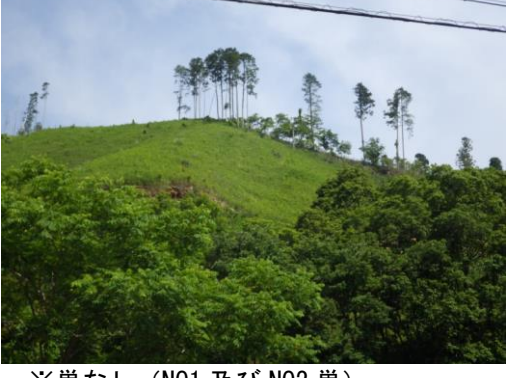
<p>※巣なし (NO1 及び NO2 巣) (林業伐採により消失)</p>

一方、対象事業実施区域から南に離れて位置する NO つがいについては、平成 27 年繁殖期まで継続的な繁殖活動が行われ、ほぼ毎年幼鳥の巣立ちが確認されていたが、平成 28 年繁殖期において林業による伐採作業で営巣地が消失し、今年度（平成 29 年）も繁殖地周辺で飛翔個体はいるものの、繁殖行動は確認されなかった。

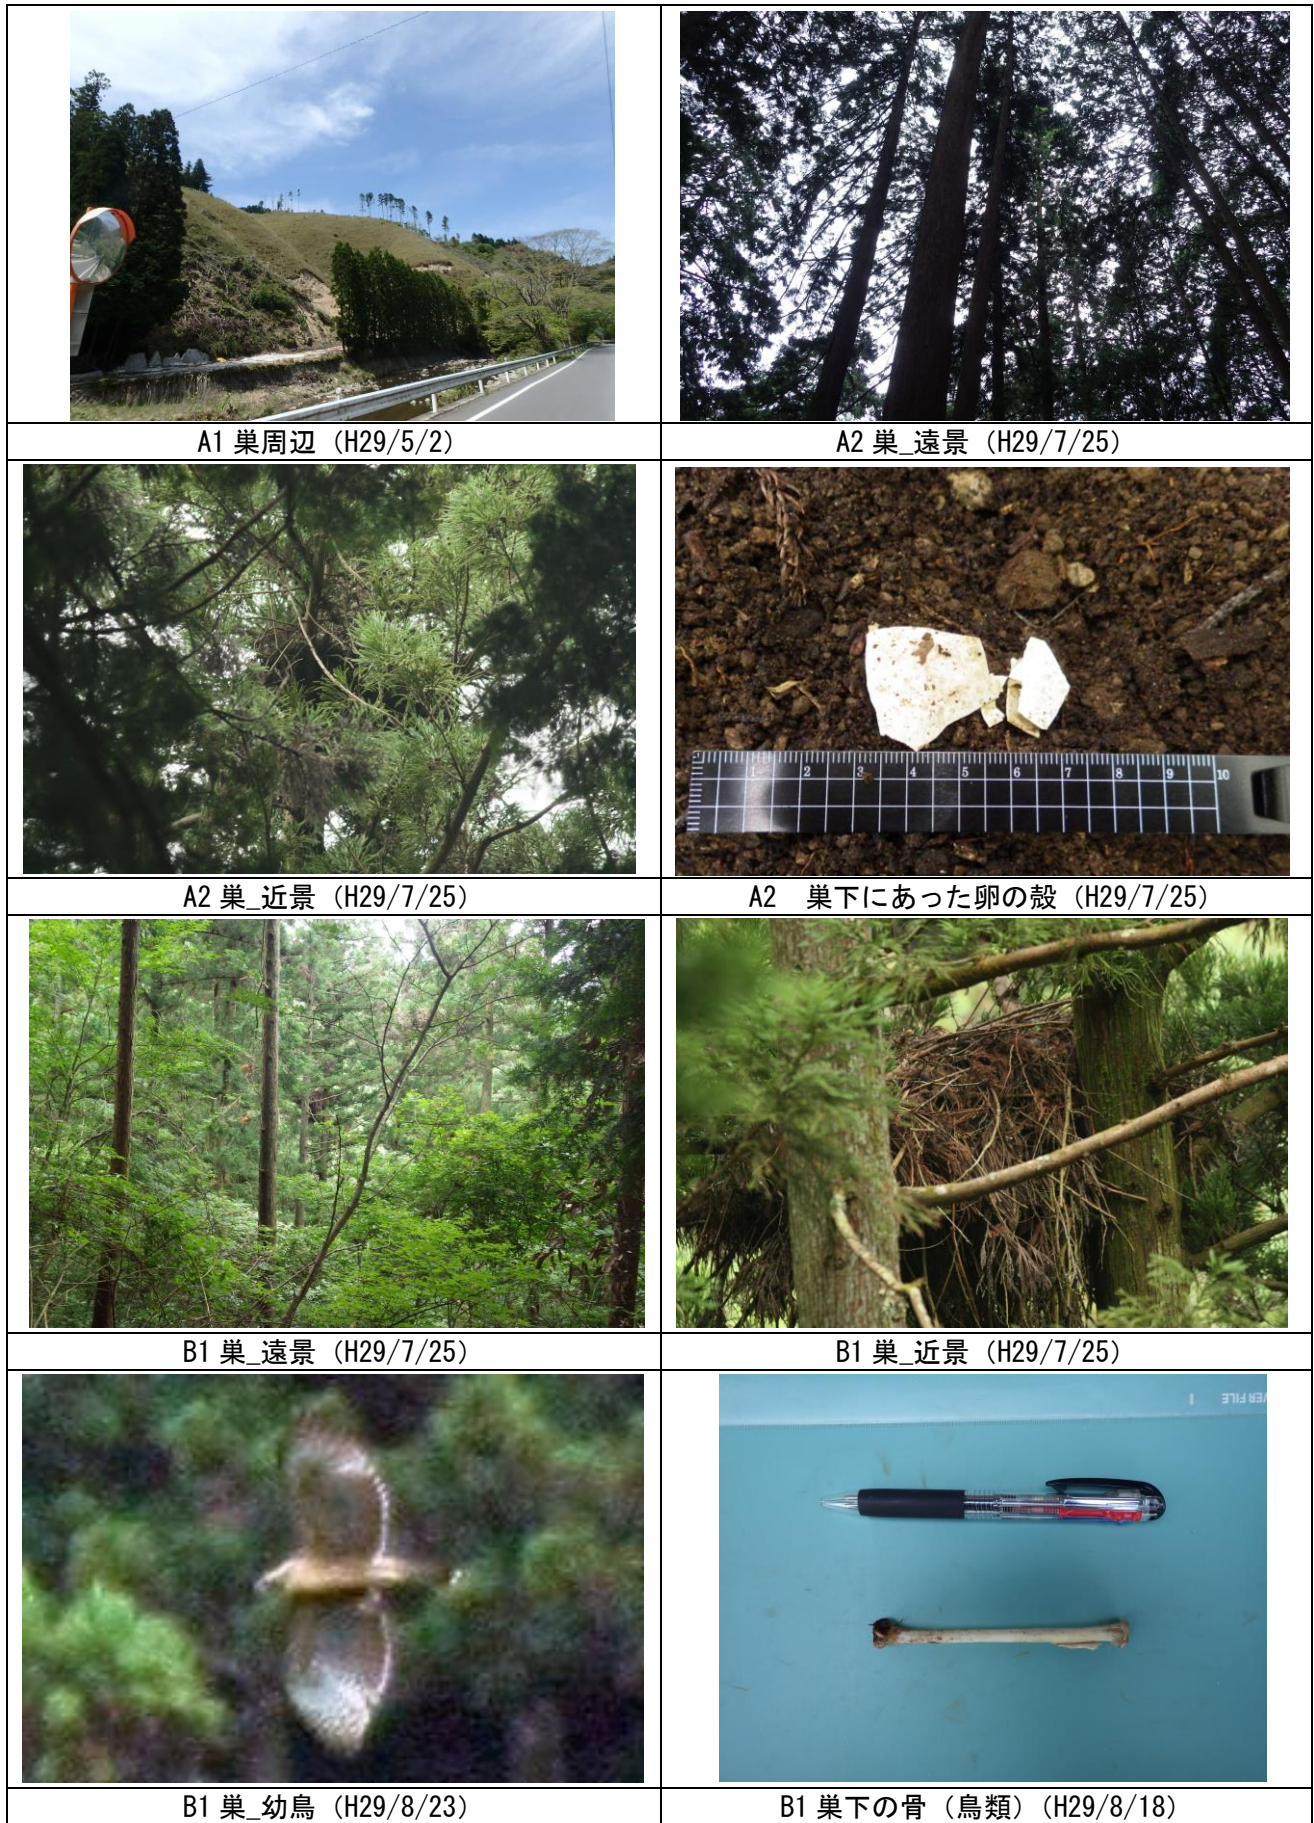
図 4.2.3-5 営巣地の確認状況 (クマタカ)

平成 28 年 12 月、平成 29 年 7 月、8 月、12 月に営巣地への踏査を行い、営巣地の状況及び繁殖状況の確認を行った。表 4.2.3-11 に営巣地の確認状況について、図 4.2.3-5 に巣の状況を示す。

確認日	A つがい (営巣地名：A1, A2)	B つがい (営巣地名：B1)
H28 年 12 月 6 日 (営巣踏査)	A2 巣への踏査を実施。大きな崩れはなく、現存を確認。	B1 巣への踏査を実施。大きな崩れはなく、現存を確認。
H29 年 3 月 1 日, 2 日 (定点観察時)	A2 巣内で雄成鳥、雌成鳥が <u>巣材を整える行動を確認</u> 。	—
H29 年 4 月 24 日～26 日 (サシバ調査時)	行動圏が重なるサシバ NO つがい、NK つがいの定点で観察したが、A つがいの飛翔が少なく 1 例しか確認できなかった。	B つがいの飛翔を 2 例確認した。
H29 年 6 月 7 日～9 日 (クマタカ調査)	A つがいの飛翔が少なく、繁殖の状況は不明。	B つがいでは雌の飛翔を確認。林内から鳴き声の確認されたことから、幼鳥がいる可能性が高いと考えられる。
H29 年 7 月 25 日 (営巣踏査)	A2 巣への踏査を実施。巣の下で卵の殻を確認した。付近で飛翔等は確認されなかった。	B1 巣への踏査を実施。B1 巣近くに止まる幼鳥を確認。すぐに巣のほうに飛び立ち林内に紛れ見えなくなる。
H29 年 8 月 18 日 (営巣踏査)	A2 巣への踏査を実施。7 月調査時から変化なし。	B1 巣への踏査を実施。B1 巣の上で幼鳥がノウサギらしき餌を食べていたが、すぐに林内に飛び出し見えなくなる。
H29 年 12 月 5 日 (営巣踏査)	A2 巣への踏査を実施。8 月調査時から変化なし。	B1 巣への踏査を実施。巣の下で鳥類と思われる骨を確認。
