令和 3 年度  
津市一般廃棄物最終処分場環境影響評価  
事後調査

報 告 書  
(要 約 書)

令和 4 年 3 月

津 市

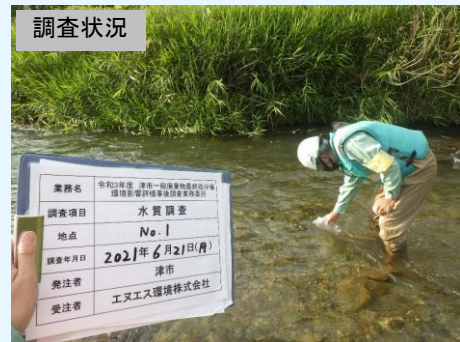
水質結果変動【 pH 】

水のアルカリ度を示す pH については、すべての調査時期、地点で、工事前の水質と同程度で推移していることが確認されました。また、水の濁りの指標となる水中の浮遊物質量 (SS) については、概ね工事前の水質と同程度で推移していることが確認されました。

本事業ではコンクリート打設や地盤改良に伴う pH 上昇の低減のため、アルカリ性排水の適切な処理を行い pH の上昇を抑制しています。本調査の結果、各地点で pH の値は大幅な上昇はみられず、工事前の値と同程度で推移しており、参考とした環境基準（河川 AA 類型）の範囲内でありました。

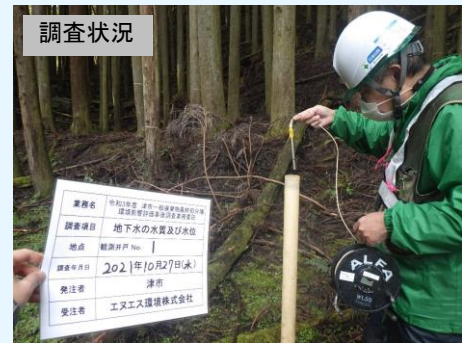
観測井戸水位変動

水位・水質調査結果は、工事前 (2013 年 9 月以前) と概ね同程度の値で推移していましたが、濁度の値が、観測井戸 No. 1 で特に 4 月に一時的に上昇しました。

本事業では、切盛土工や地下掘削等の工事の実施、廃棄物貯留構造物の設置を行い、2016 年度から一部供用開始していますが、これまでの調査で地下水位に異常な変化はみられていません。
