令和 4 年度
津市一般廃棄物最終処分場環境影響評価
事後調査

報 告 書
(要 約 書)

令和 5 年 3 月

津 市

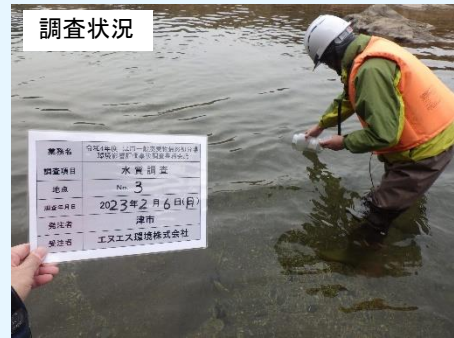
水質結果変動【 pH 】

水のアルカリ度を示す pH については、すべての調査時期、地点で、工事前の水質と同程度で推移していることが確認されました。また、水の濁りの指標となる水中の浮遊物質量 (SS) については、概ね工事前の水質と同程度で推移していることが確認されました。

本事業ではコンクリート打設や地盤改良に伴う pH 上昇の低減のため、アルカリ性排水の適切な処理を行い pH の上昇を抑制しています。本調査の結果、各地点で pH の値は大幅な上昇はみられず、工事前の値と同程度で推移しており、参考とした環境基準（河川 AA 類型）の範囲内でした。

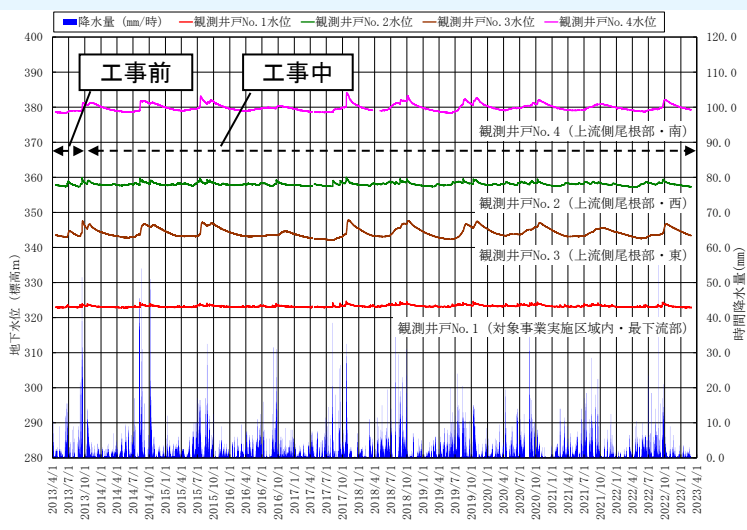
観測井戸水位変動

水位・水質調査結果は、工事前(2013年9月以前)と概ね同程度の値で推移していましたが、濁度の値が、観測井戸No.1等で一時的に上昇しました。

本事業では、切盛土工や地下掘削等の工事の実施、廃棄物貯留構造物の設置を行い、2016年度から一部供用開始していますが、これまでの調査で地下水位に異常な変化はみられていません。

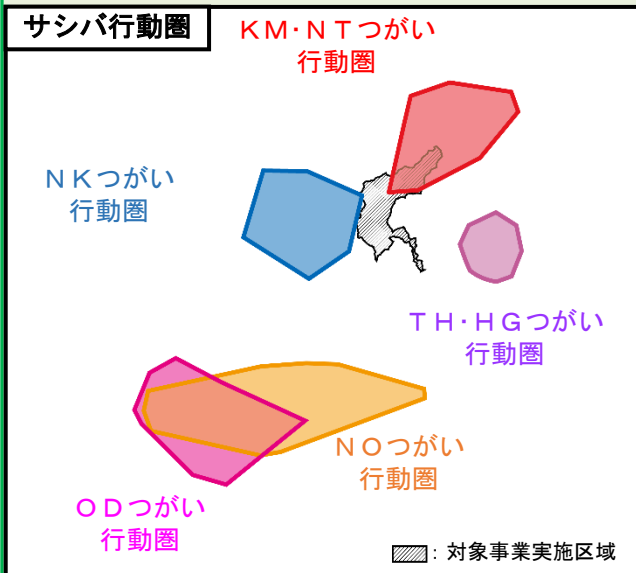
確認されたサシバ・クマタカの推定される行動圏（参考）

調査の結果、サシバでは KM・NT、TH・HG つがいの繁殖成功が確認され、YM つがいは繁殖が確認されませんでした。調査対象つがいではありませんが、NO、OD つがいも合わせると合計 4 つがいが繁殖に成功しました。その他、NK つがいについてはペアでの飛翔を確認しましたが、繁殖には至らなかった様子でした。

クマタカでは、A つがいは 2022 年 3 月までディスプレイ飛翔や交尾といった繁殖に関する行動が確認されていたものの、それ以降繁殖に関する行動の確認はなく、繁殖を中断したものと考えられます。調査対象つがいではありませんが、北側の B つがいは、前年生まれと考えられる幼鳥を確認し、2020-2021 年の繁殖成功が確認されました。

注) 行動圏は 2021 年 12 月～2022 年 8 月の調査結果のうち、各種の繁殖期の行動をもとに推定しています。調査対象外のつがいについても、参考として示しています。

調査の結果、サシバ・クマタカは継続的に生息し、繁殖に関する行動が確認されていること、現在はサシバ・クマタカの繁殖に影響を与える工事等を実施していないことから、事業によるサシバ・クマタカの生息に対する著しい影響はないと考えられます。

ただし、工事の進捗状況等によりサシバ・クマタカの生息状況が変化する可能性があるため、施設完成後 2 年目まで同様の調査を実施する計画であり、その結果を踏まえて影響を評価していきます。
