令和 5 年度
津市一般廃棄物最終処分場環境影響評価
事後調査

報 告 書
(要 約 書)

津 市

対象事業の名称： 津市新最終処分場等施設整備事業（以下、「本事業」という）

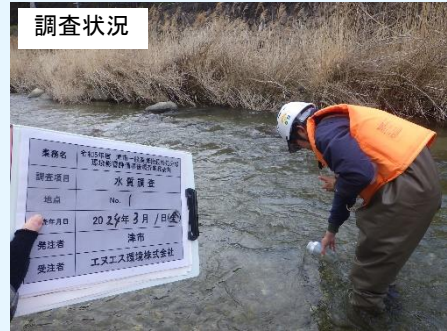
水質結果変動【 pH 】

水のアルカリ度を示す pH については、すべての調査時期、地点で、工事前の水質と同程度で推移していることが確認されました。また、水の濁りの指標となる水中の浮遊物質量 (SS) については、概ね工事前の水質と同程度で推移していることが確認されました。

本事業ではコンクリート打設や地盤改良に伴う pH 上昇の低減のため、アルカリ性排水の適切な処理を行い pH の上昇を抑制しています。本調査の結果、各地点で pH の値は大幅な上昇はみられず、工事前の値と同程度で推移しており、参考とした環境基準（河川 AA 類型）の範囲内でした。

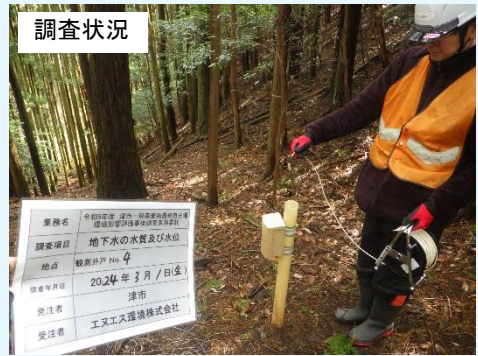
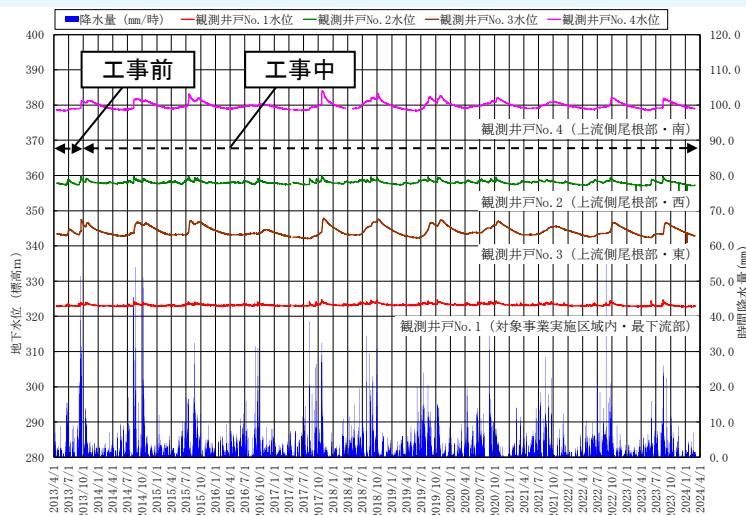
観測井戸水位変動

水位・水質調査結果は、工事前(2013年9月以前)と概ね同程度の値で推移していました。

本事業では、切盛土工や地下掘削等の工事の実施、廃棄物貯留構造物の設置を行い、2016年度から一部供用開始していますが、これまでの調査で地下水位に異常な変化はみられていません。
