三重県指定史跡津城跡  
石垣測量・変位調査報告

概要版

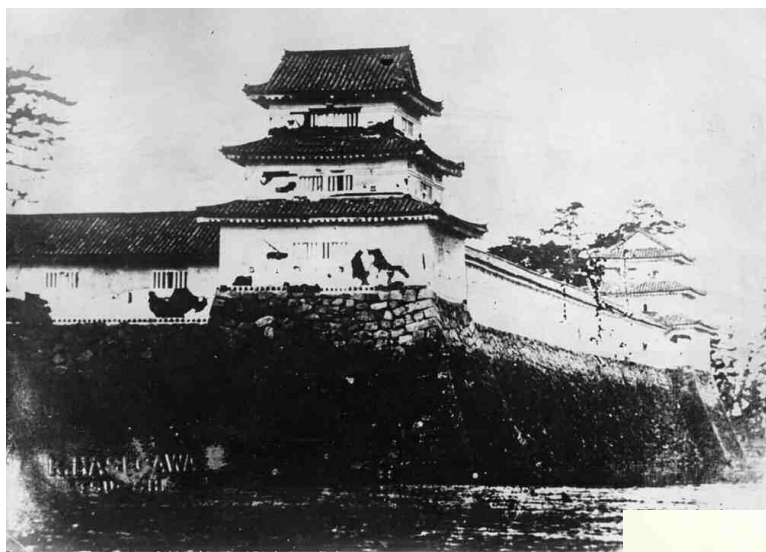
図 2-5 丑寅櫓、多聞櫓の損傷が目立つ（明治期撮影）

津城は明治5年(1872)陸軍省の管轄に置かれ、同18年(1885)7月に、本丸の櫓・多聞櫓等が陸軍省払下げになり取り壊された。当時の伊勢新聞の言葉を借りれば、石垣は往時の城の姿を唯一伝える「霊廟の如く」存在していた。古写真より、解体前の本丸北側の多聞櫓と丑寅・戌亥櫓は壁がはげ落ち、激しく破損している様子がうかがえる(図2-5)。明治22年に藤堂家へ津城が払下げされると、堀の埋立てがはじまった。

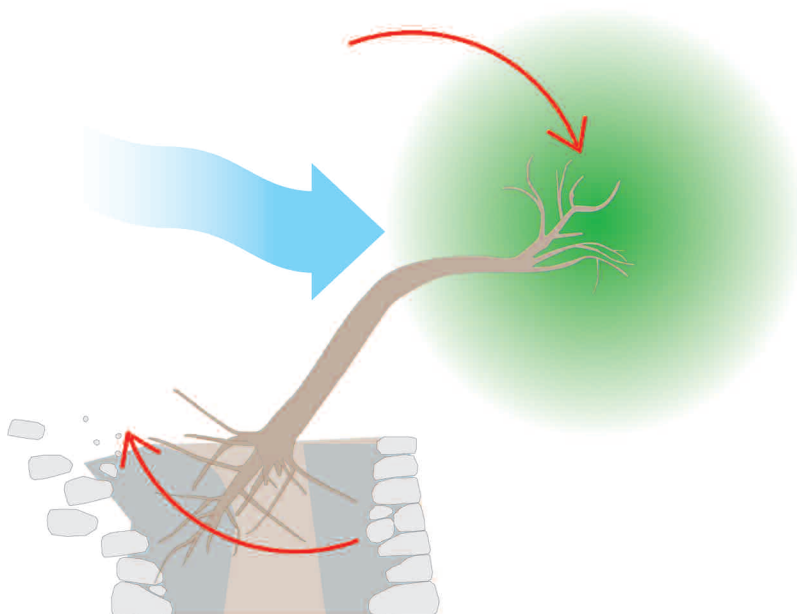
図 3-4 暴風時の高木への影響

- ・ 天端面の樹木の根による押し出しが孕み出しの要因となるため、石垣付近、とりわけ天端面に樹木を植えないことが一番の抑止策となる。
- ・ 樹根は腐敗すると空洞化を引き起こすため、既存の樹木を伐採した際は切株の断面への防腐剤塗布を怠らないこと。
- ・ 病害に侵されている樹木には適切な処置を施し樹根の腐敗を抑制すること。
- ・ 石垣面や目地に生える幼木が成長すると根による押し出しを招くため、放置せずに根から抜き取ること。
- ・ 石垣目地に埋まっている根も残置せずに薬液注入などの措置を施し、根元から取り除くことが孕み出しの抑制につながる。
- ・ 新規に植樹を検討する際は、根系をよく確認し、石垣より十分な離隔を確保すること。
- ・ 天端面の高木は台風などによる暴風時に力がかかり、てこの原理で根元から倒壊し石垣を背面から破壊してしまうことも懸念されるため、伐採や剪定の処置を図るなど、留意を要する。

樹木に関しては樹木根の腐食の問題と、暴風時に天端面の高径木が力を受けて石垣を破壊してしまう可能性が懸念される。これに対しては、樹木の伐採・伐根、もしくは伐根が困難な箇所に対しては伐採の後、切株に防腐剤を塗布し、樹木根の腐食を抑制させる方法が考えられる。ただし、石垣に悪影響を及ぼす天端面の高径木は公園の景観木であることが多く、公園管理主体と利用者との間で、文化財石垣の保存が優先度の高い問題であるということ、そして城跡は現在公園として活用されていること、この2点をすり合わせた共通認識を持ち、合意形成を図ることが必要になる。

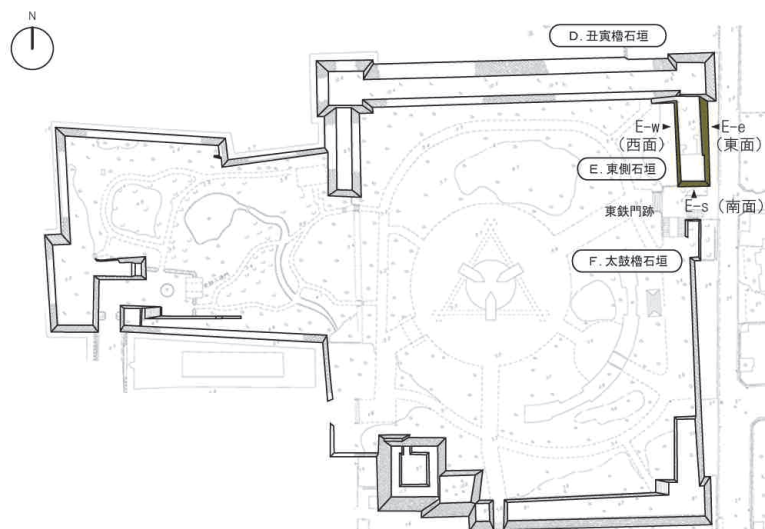
図 4-5 キープラン (E. 東側石垣)

基礎・三層三階の模擬櫓が建立され、それにともない建立前に一部石垣が積み直されたと伝えられる。北多聞櫓石垣の南東端に設置された階段から繋がって、東側石垣の天端面が模擬櫓へのアプローチとして整備されており、天端面の東・西側にはそれぞれ転落防止柵が設置されている。アプローチ空間には柵の他にもベンチが設置され、サクラやマツが植栽されている。石垣の南側は東鉄門跡であるが、現在はお城公園の入口として整備されており、東面 (E-e) は歩行帯と接している。
