# 川喜田久太夫本宅 部材調査報告書

概要版

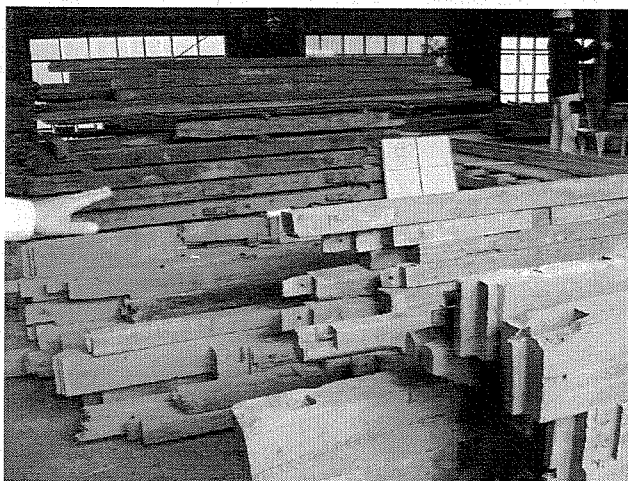
部材調査状況

【基礎】保管石材の総見付面積は切石積10.7m<sup>2</sup>、見切石4.9m<sup>2</sup>で、既報図面より算定される見付面積に対して各91.4%と67.0%に相当する。屋外に保管されていたが、建物に取付いていても条件は変わらないので、風化・劣化についても問題ない。

【軸部】保管部材全体のなかで、相対的に洋館軸部材が長・径ともに大きいので、積み上げられた部

材の最下層に保管されていた。保管場所の土間は仕上のない地表面のままで、湿気が多い。枕木とともに1～2・3層目位までの部材は腐朽していた。

柱材では通し柱総数18本のうち6本腐朽、1本番付不明。管柱は総数43本のうち8本が番付不明で腐朽材はない。材積では73.5%が残存・健全、16.3%が腐朽、10.2%が番付不明となる。

二階床組材は保管状態が良く、胴差の1本を除くすべてが健全であった。材積では96.8%が残存・健全、3.2%が腐朽、不明材はない。

左半部小屋組では陸梁2本と方杖1本が腐朽、右半部では敷桁2本が腐朽している。小屋組材全体は材積で58.9%が残存・健全、13.9%が腐朽、27.2%が所在不明となる。

【外部造作】 残存する付土台・付柱・飾貫の総見付面積は42.8m<sup>2</sup>、既報図面より算定される見付面積に対して54.3%に相当する。ベイウインドウや大小の庇、ガラリ窓などは大バラシ状態で保管されていた。

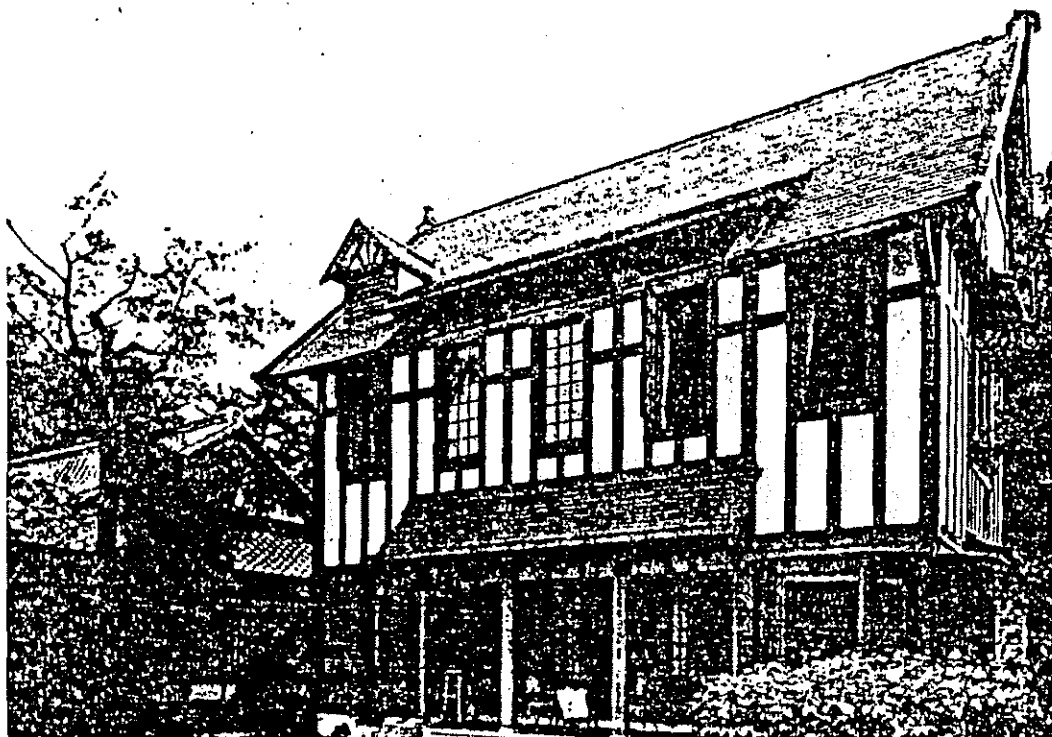
資料- 4 K 氏邸 『住宅建築図集』抜粋 (昭和 10 年、清水組)  
資料- 2 に続く時期の状況を示す

一) はベイウインドウ (出窓) となり、追資料-4 ではベランダ左面前端 (い一〜い三) に庇が付く。この2階部分には渡り廊下 (デッキ) のような構造物が取付いている。資料-4に写るベランダ左面ベイウインドウは、別棟の渡りが取付くまでの中間期の状態と考えられる。

追資料-13～17は大正3年の建築当初、追資料-1～12は大正8年の洋館改造後を示している。洋館改造後の形態は解体前の鈴鹿荘当時までよく残されており、部材調査結果もこれと整合する。追資料では左方に別棟が付属するが、このことにより資料-4が洋館改造後～別棟付属前のものと新たに分かった。これには洋館の後方に下屋も写っていない。この状態が資料・建物調査・部材調査を総合して、最も矛盾がなく復原に相応しい状態と判断される。

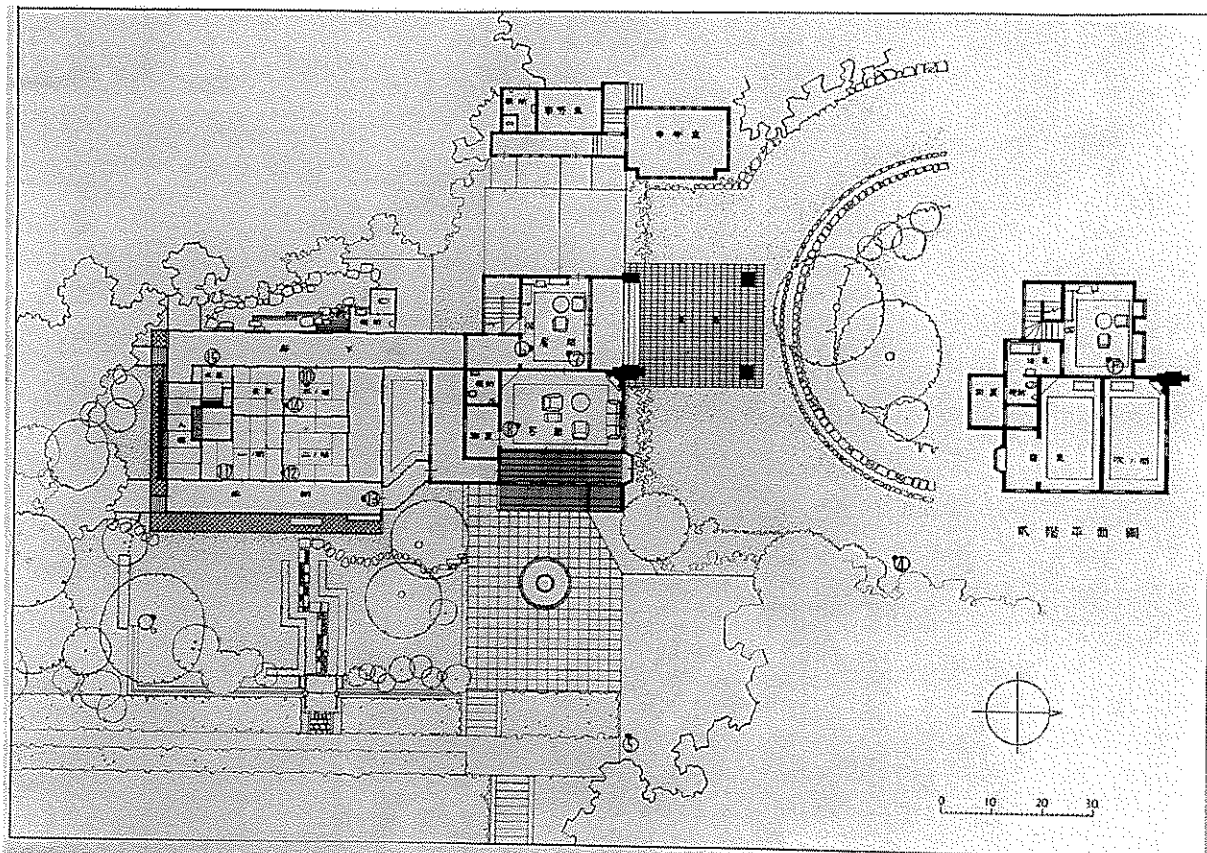
追資料 1 平面図

玄関ホール右に延びる棟（以下右棟）については、追資料-1の平面図では平面規模と間仕切位置が分かる。追資料-13では、腰見切石が他よりおよそ2段分低いので、一階床も同程度に低いものと考えられる。ただし、追資料-6では写真右端に扉があり、敷居は玄関ホール床よりさらに高い。右棟へ至るにはその内部に見切石約3段分相当の段差（階段か）がなければならない。

追資料-1では一・二号室は「次ノ間」・「寝室」と表記してある。二号室・物置間に建具による仕切りはない。左面には5ヶ所同形の窓が描かれ、これは追資料-4・14にも写っている。ところが、鈴鹿荘当時は最前1ヶ所 (い一〜三) の窓がない状態であった。窓を塞がなければならなかった理由は、別棟渡廊下 (デッキ) の取付きと関係があるかもしれない。

追資料-1に二帖の上段と付書院が描かれており、追資料-10ではその詳細が分かる。部材調査では「ほ三」、「へ五」柱、「と三」柱に、床框、付書院の地板・鴨居、上段・付書院の天井の各痕跡が確認された。上段の落掛※と上部小壁痕跡は移築時の改修により残されていない。 ※上部の小壁を受け止める横木

追資料-1で平面形状が、追資料-12より床廻りの詳細が分かる。部材調査では「は五」柱、「へ五」柱「へ八」柱の痕跡から他室より低めた内法高・天井高が分かる。「は又六」柱は発見されず所在不明である。茶室左の水屋については追資料-1にて平面形状は分かるが、写真は発見されていない。
