# 川喜田久太夫本宅 部材調査報告書

概要版

本調査は既報（「旧鈴鹿荘実測調査記録」※）を基礎資料とし、奈良県大宇陀市に解体・保管されている川喜田久太夫（半泥子）本宅の各部材について残存状況を把握し、千歳山における復原再建と保存に関する資料を供することを目的として行われたものである。※昭和59年度三重大学等による実測調査の報告

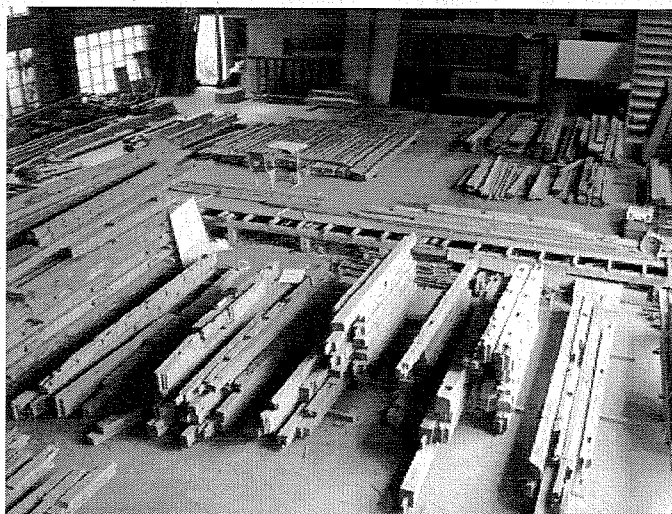
部材調査状況

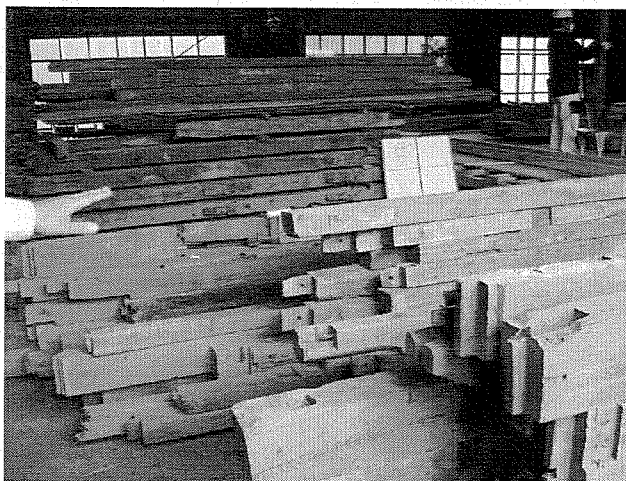
【外部造作】 残存する付土台・付柱・飾貫の総見付面積は42.8m<sup>2</sup>、既報図面より算定される見付面積に対して54.3%に相当する。ベイウインドウや大小の庇、ガラリ窓などは大バラシ状態で保管されていた。

部材調査状況

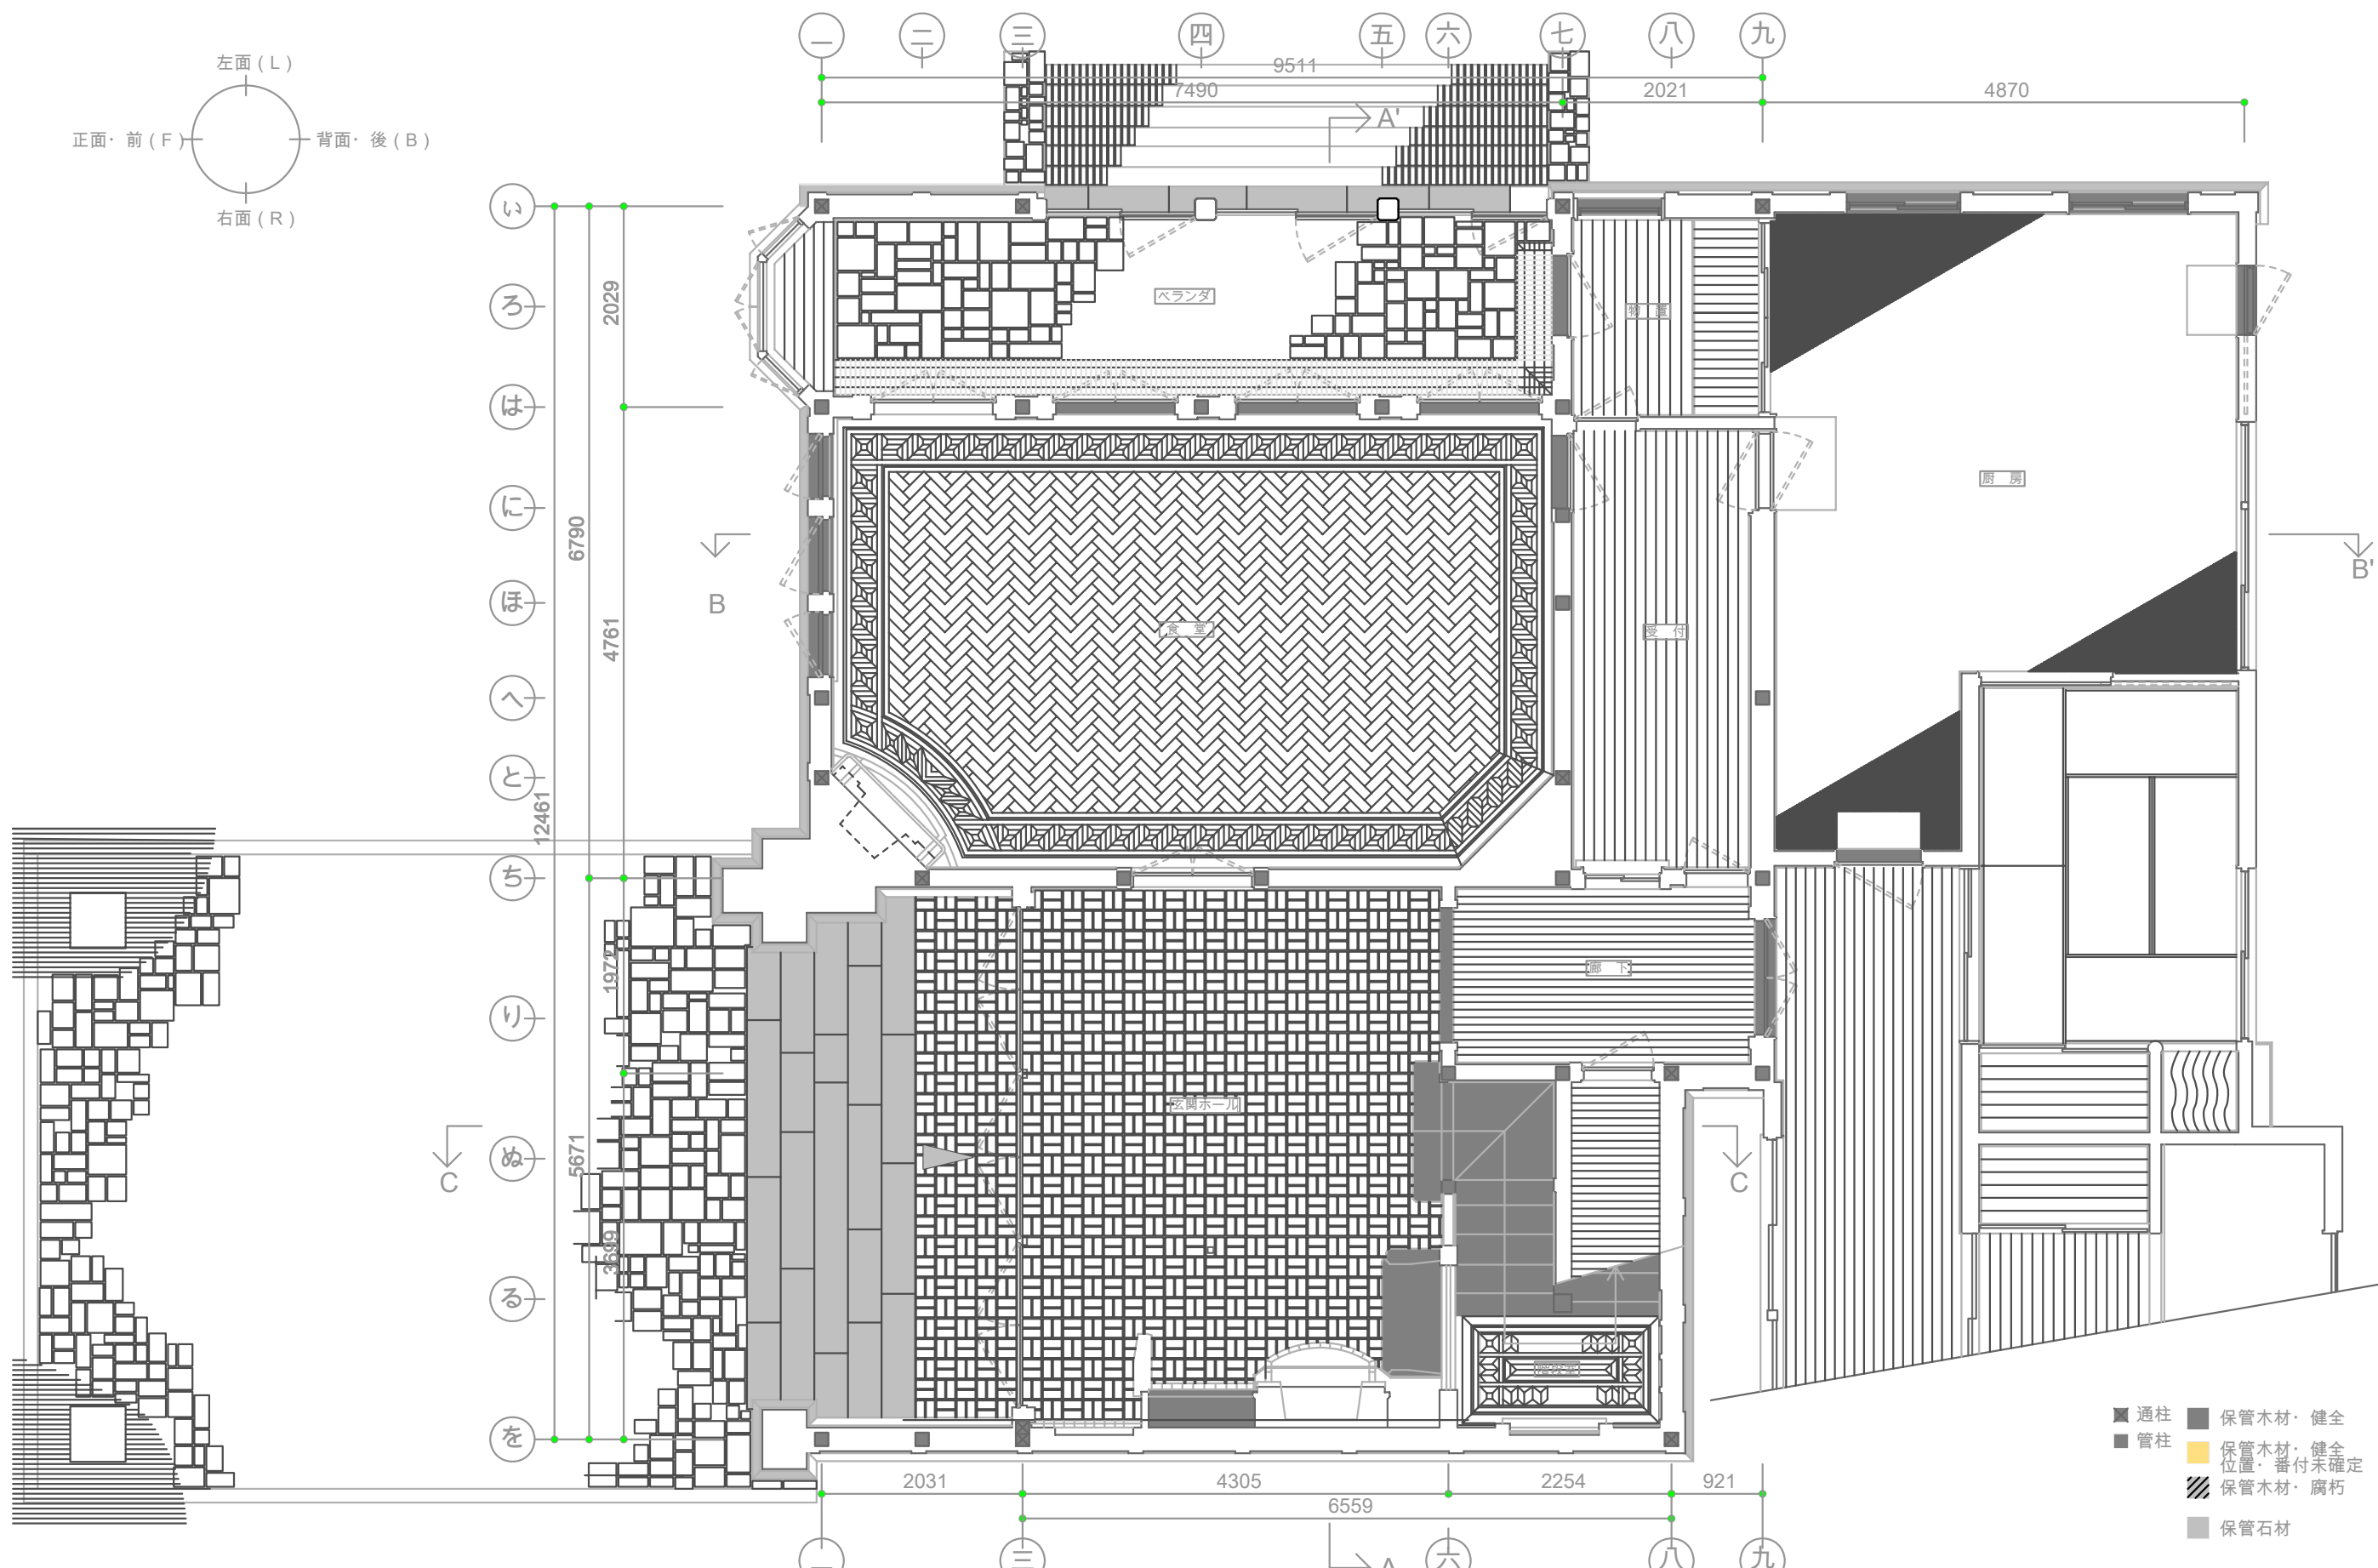
| 図面 洋館 一階平面図 | 設計 | 製図 2012.03 | 縮尺 | 図番 1 |

柱材では通し柱総数18本のうち6本腐朽、1本番付不明。管柱は総数43本のうち8本が番付不明で腐朽材はない。材積では73.5%が残存・健全、16.3%が腐朽、10.2%が番付不明となる。

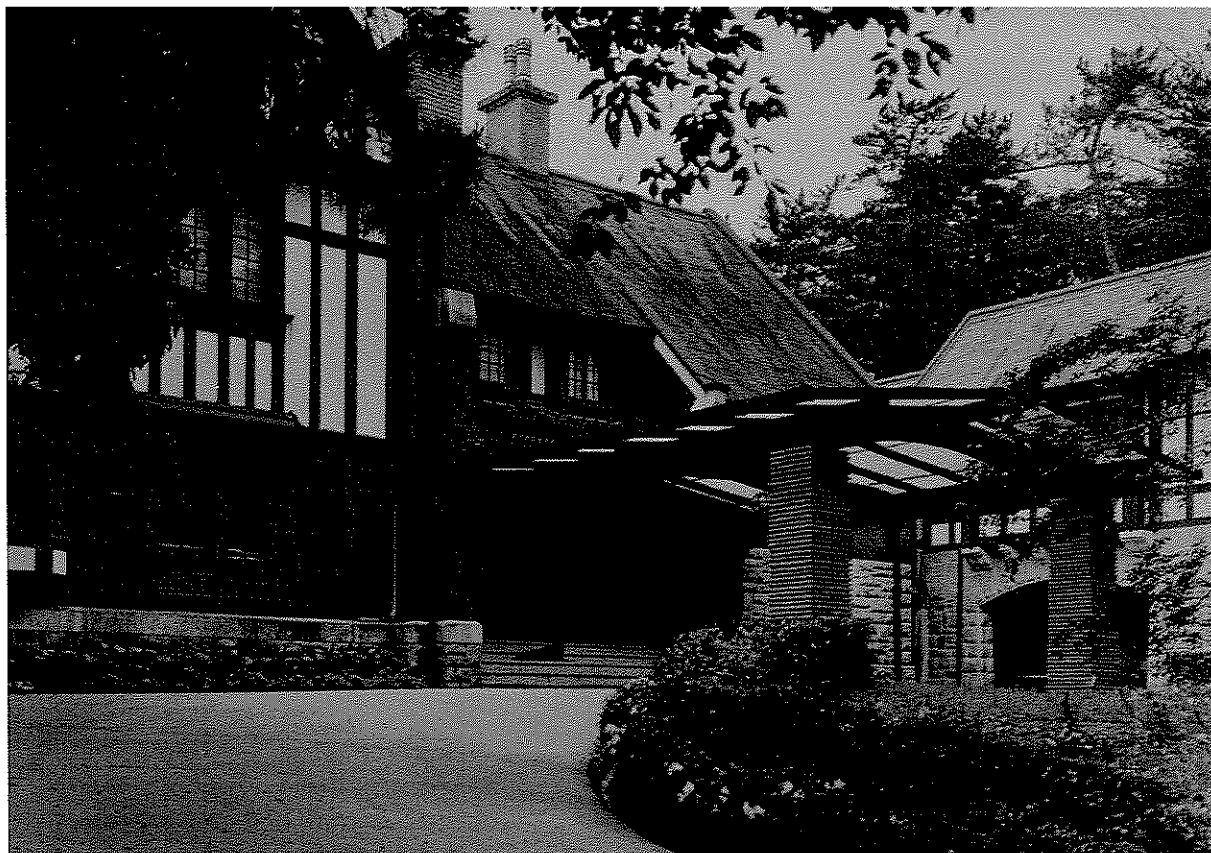
追資料3 「玄関付近」

一)はベイウインドウ(出窓)となり、追資料-4ではベランダ左面前端(い一〜い三)に庇が付く。この2階部分には渡り廊下(デッキ)のような構造物が取付いている。資料-4に写るベランダ左面ベイウインドウは、別棟の渡りが取付くまでの中間期の状態と考えられる。

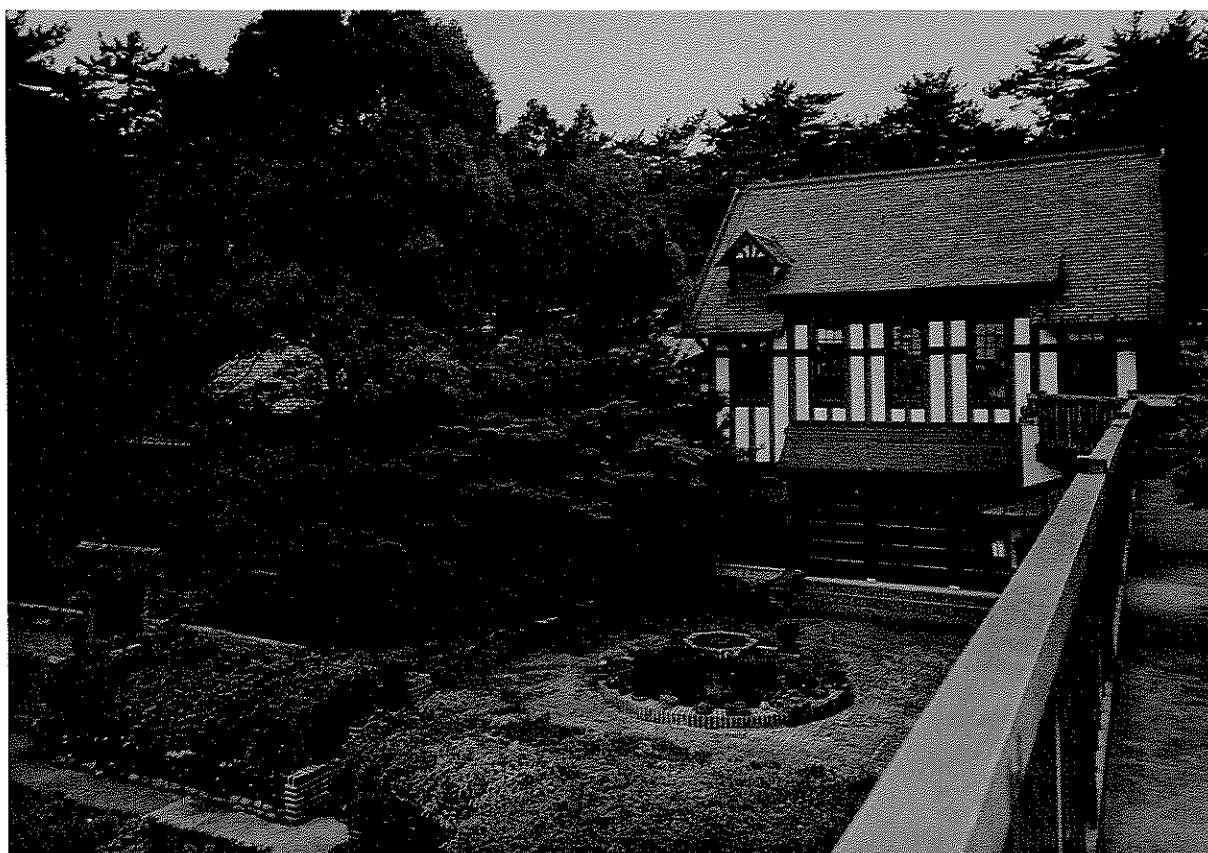
追資料4 「お館のベランダから洋館」

追資料-14ではベランダ左面後方の3間(い三〜い七)は、建具がなく開放である。この前寄り1間に石段が取付く。追資料-4ではガラス戸を入れてベランダを部屋内とする。階段を煉瓦積として全幅に広げ、開口上部には庇を掛けている。この形態は鈴鹿荘当時とほぼ同じである。

追資料-1では一・二号室は「次ノ間」・「寝室」と表記してある。二号室・物置間に建具による仕切りはない。左面には5ヶ所同形の窓が描かれ、これは追資料-4・14にも写っている。ところが、鈴鹿荘当時は最前1ヶ所(い一〜三)の窓がない状態であった。窓を塞がなければならなかった理由は、別棟渡廊下(デッキ)の取付きと関係があるかもしれない。
