旧明村役場庁舎保存活用計画

平成28年3月

津市教育委員会

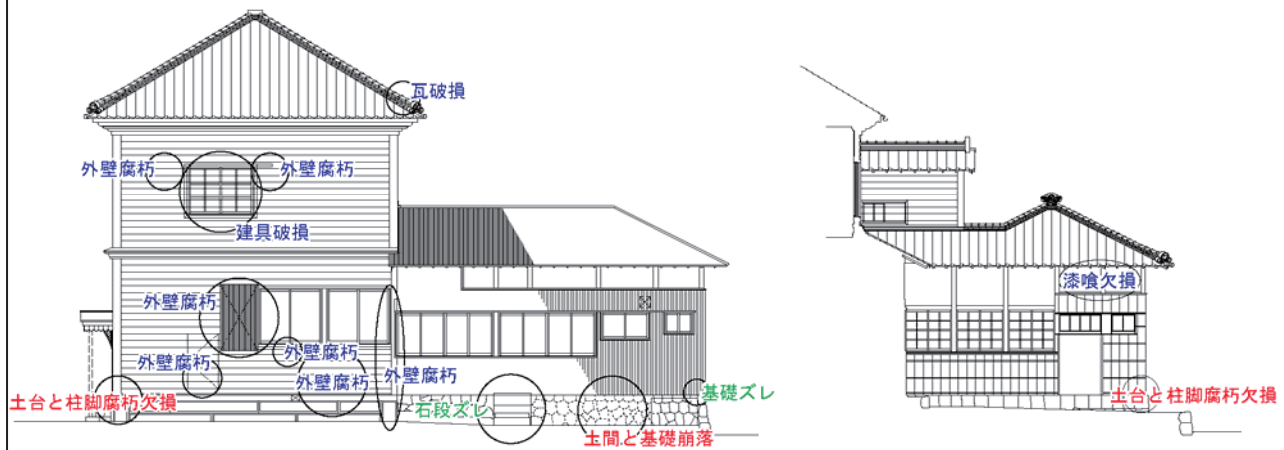
北立面図

西面は、建設当初の図面では東面、北面と同様の三角押縁の縦板張と内法上部が漆喰壁であったが、現状では全面が本館と同様の下見板張で、建設当初の図面には小窓がある。北面は、物置の窓が一部追加されているほか、格子の痕跡がみられるが、その他の部分については、建設当初の三角押縁の縦板張と上部が漆喰壁の壁面を残している。また、柱の劣化、土台と柱脚の腐朽欠損、上部漆喰の欠損などの老朽化がみられる。

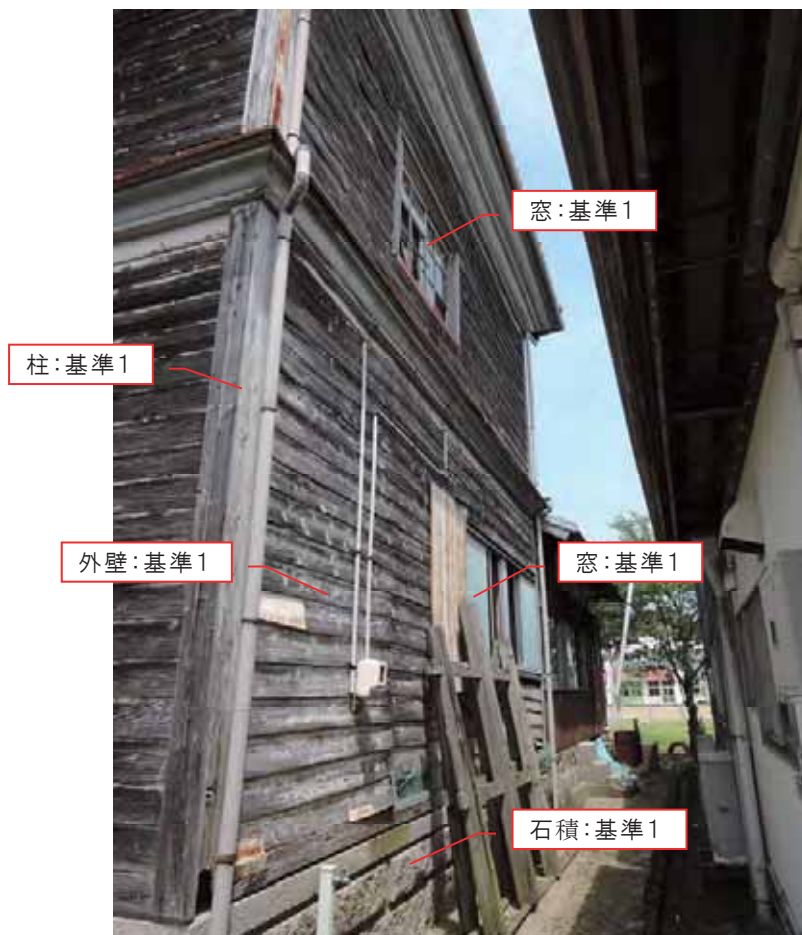
外観 本館(東面)

また、本館の1、2階は建設当初の外壁や窓が保存されているが、東外壁面は損傷が進んでいるため帆布張で保護している。来賓室棟については、南面のスロープ付きの入り口が増設され、北・西面外壁の開口部の変更がみられるが、ほぼ建設当初の外観をとどめている。小使室棟は、屋根が亜鉛鍍鉄板張に葺き替えられており、外壁も和風下見板張から亜鉛鍍鉄板張になっている。

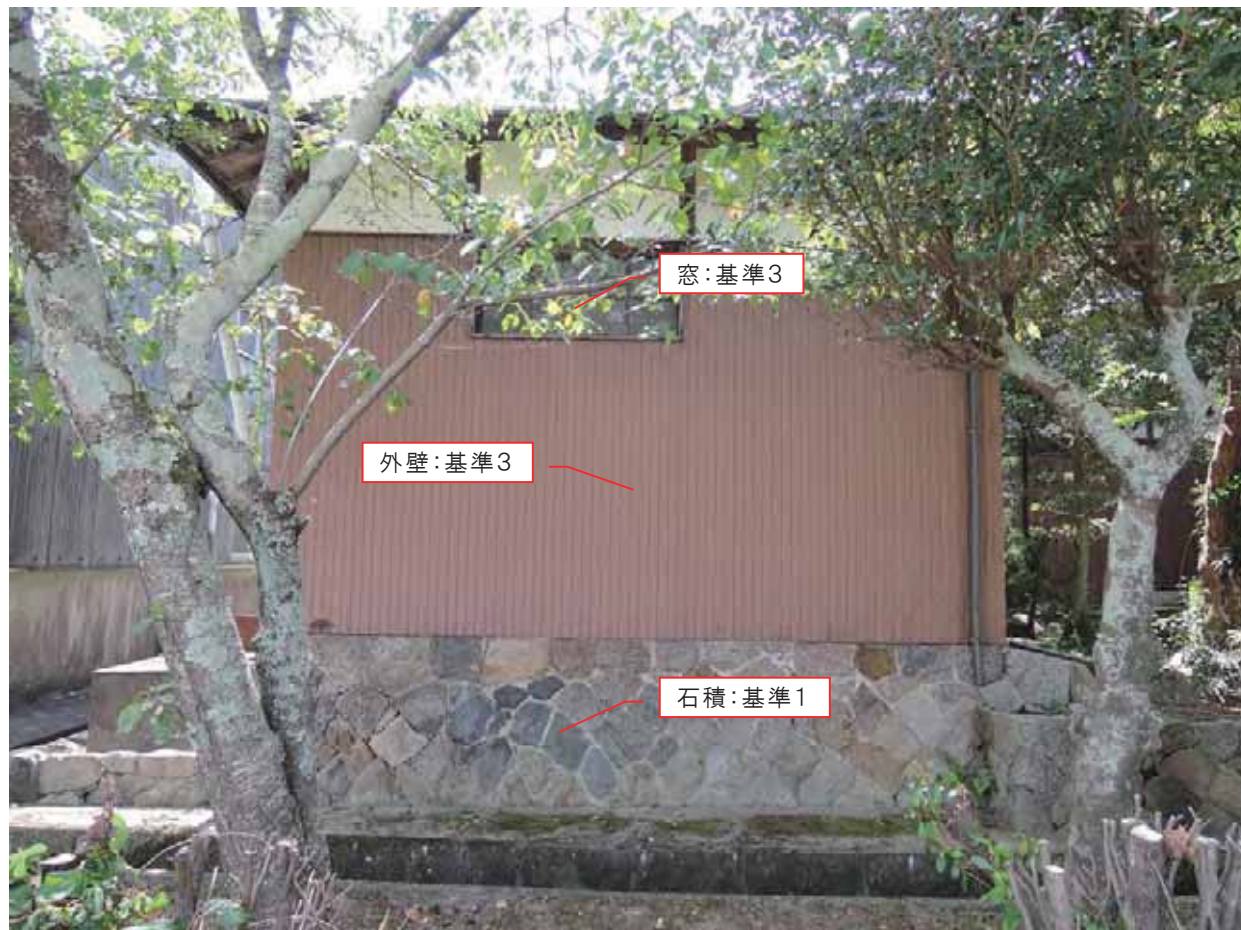
外観 小使室(北面)

小使室棟は、建設当初の外観の状況を踏まえた復原の検討が必要であり、現在の波形亜鉛鍍鉄板の屋根も劣化が顕著であり、復原に際しては耐久性のある屋根材の検討が必要である。
