注入孔配置図

工事名	令和元年度 農基補第4号 土地改良施設維持管理適正化事業 ため池(風早池)堤体補修工事		
施工箇所名	津市戸木町地内		
図面の種類	平面図・横断図(右岸部)		
縮尺	1:500	図面番号	1/3
事務所名	津市農林水産部農業基盤整備課

工事名	令和元年度 農基補第4号 土地改良施設維持管理適正化事業 ため池(風早池)堤体補修工事		
施工箇所名	津市戸木町地内		
図面の種類	平面図・横断図(左岸部)		
縮尺	1:500	図面番号	2/3
事務所名	津市農林水産部農業基盤整備課

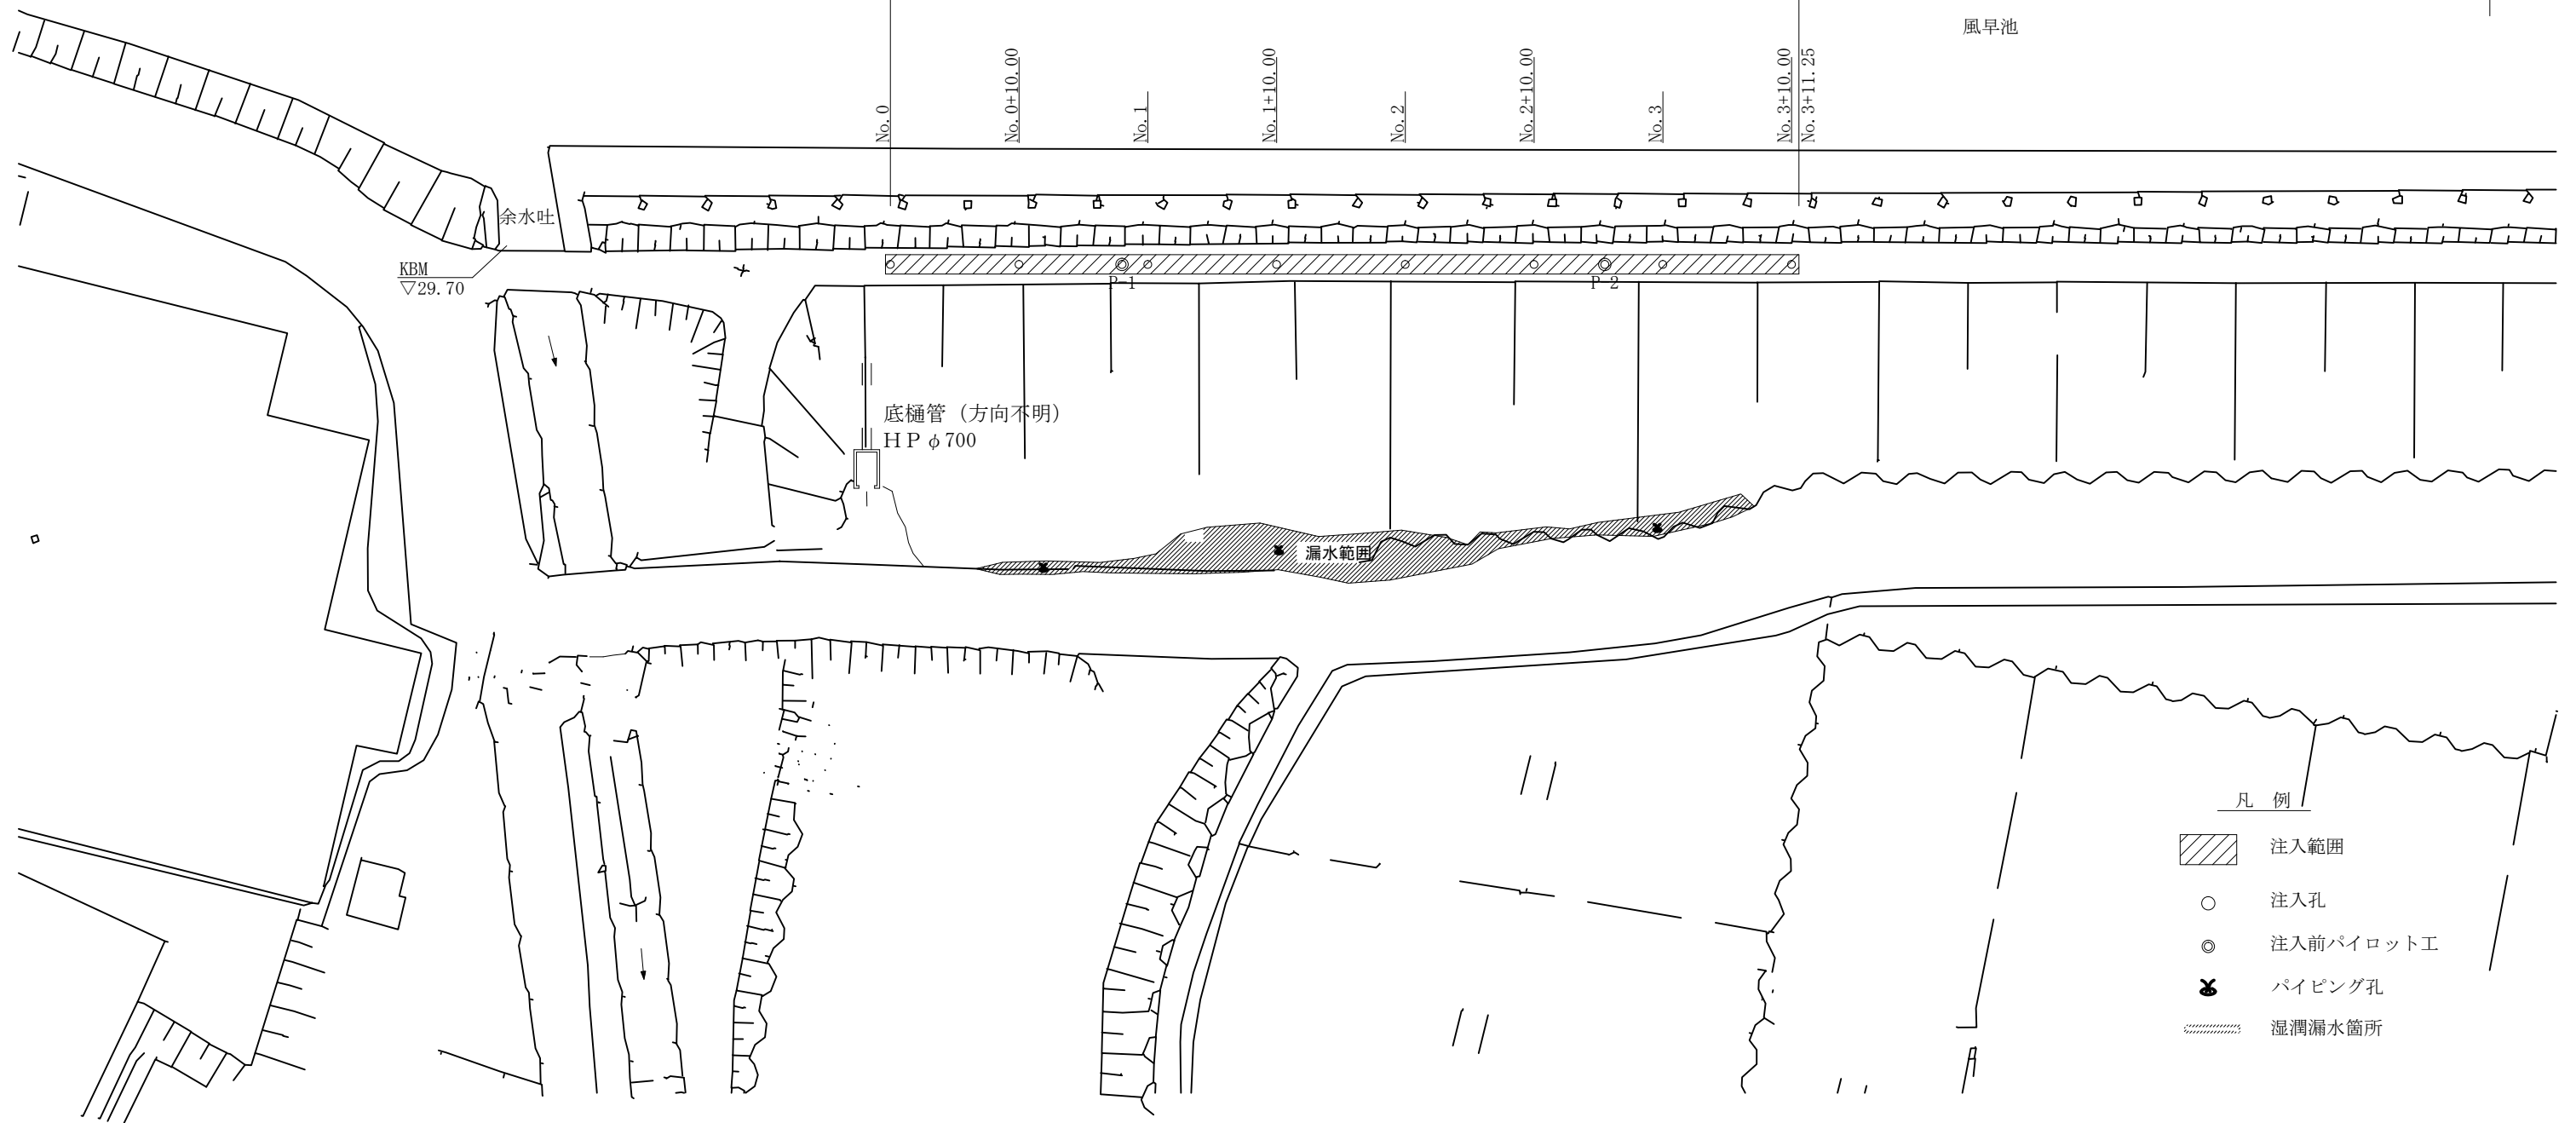
平面図

(右岸部)

薬液注入

L=71.25m, ctc=0.75, N=95

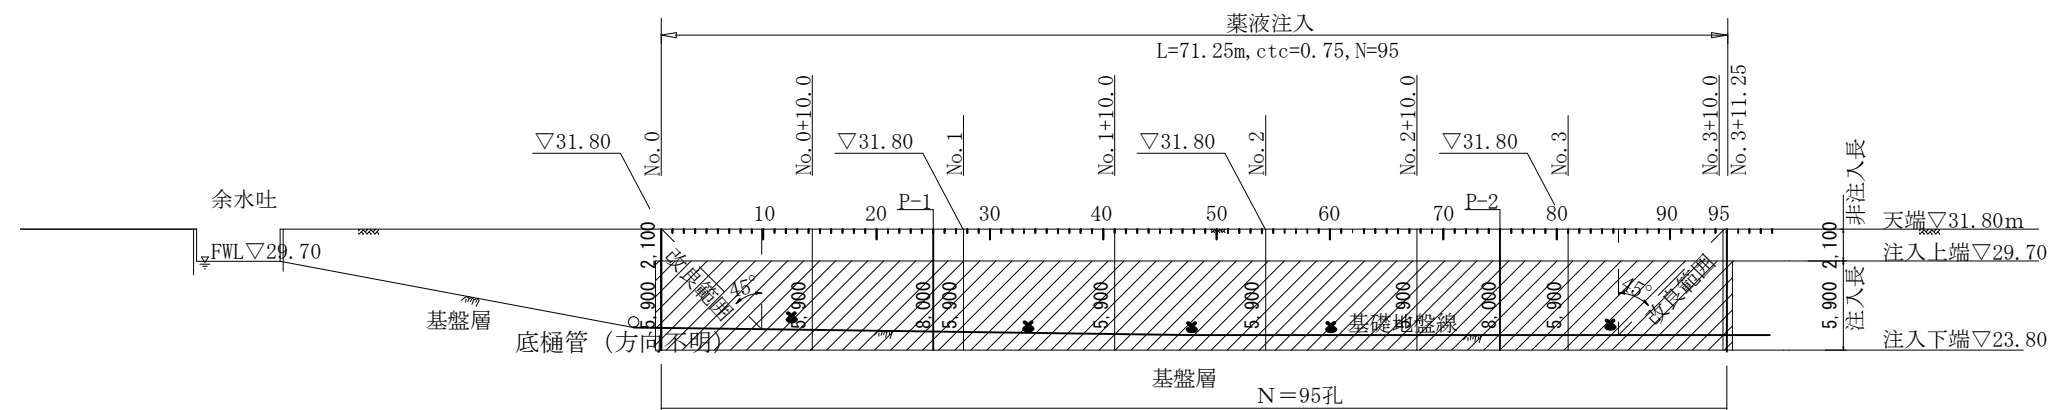
縦断図

(右岸部)
