| 工 事 名 | 令和6年度農基補第7号<br>土地改良施設維持管理適正化事業<br>白山町南出地内ため池(白山池の谷池)堤体補修工事 | | |
| 図 面 名 | 平面図 | | |

| 図 面 名 | 縦断面図・横断面図 | | |

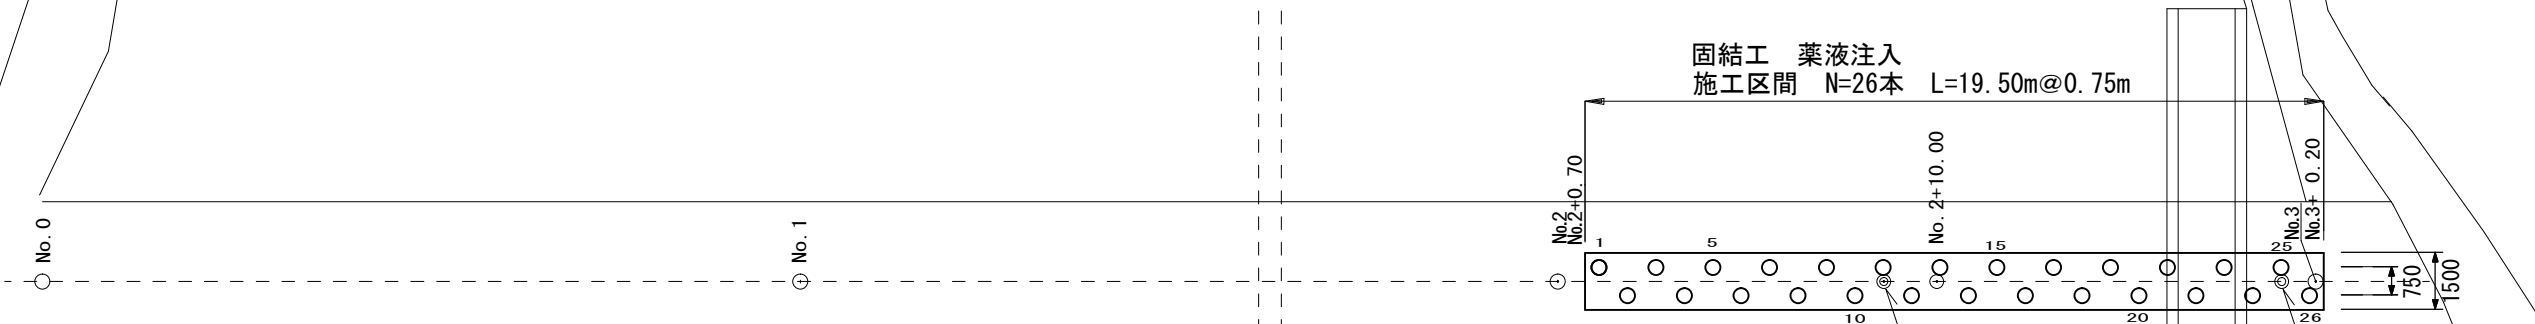
平面図

固結工 薬液注入  
施工区間 N=26本 L=19.50m@0.75m

注入前後試験(1)  
No.2+8.6付近

注入前後試験(2)  
No.2+19.1付近
