**【資料 5】 あのうち温泉の現状について**

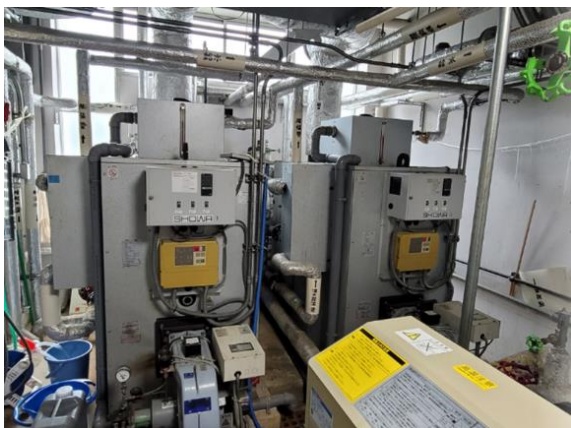
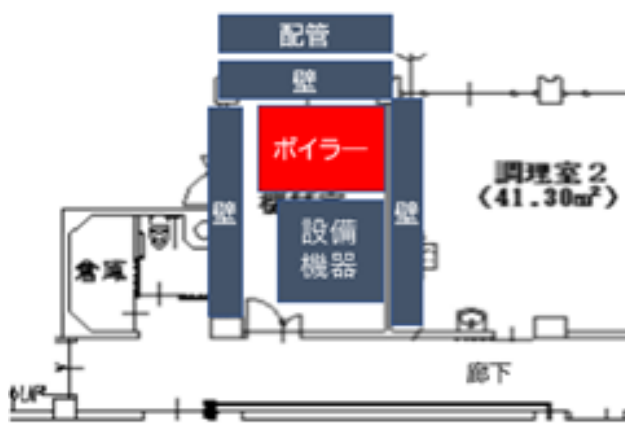
(1) ボイラー室

ボイラー室内の温泉用ボイラーが、内部水位異常により動作が停止し、現在使用できておりません。

同室内のろ過機等の付帯設備も同様に老朽化が進んでおり、更新が必要な状況です。

当該ボイラーは室内奥に配置されており、単体での取替が困難なこと及び付帯機器も同様に劣化しており抜本的な設備更新が必要です。

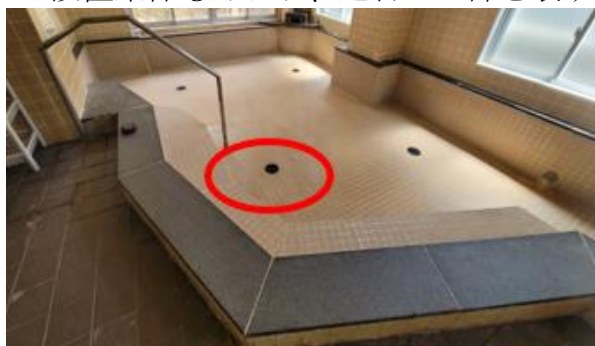
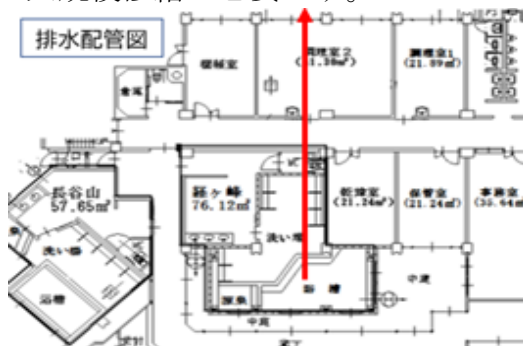
## (2) 浴槽の排水設備

経ヶ峰（男湯）の浴槽にも、スケールによる排水管の詰まりが確認され、完全に排水が出来なくなっています。当該浴槽は、四方を建築物に囲まれている設置条件も加わり、建物の一部を壊す等の大規模修繕が必要です。
